Governo do Estado do Amapá  
Secretaria de Estado do Meio Ambiente  
Diretoria de Desenvolvimento Ambiental  
Coordenadoria de Gestão de Recursos Hídricos

# **RELATÓRIO TÉCNICO REFERENTE À FISCALIZAÇÃO SOBRE A SEGURANÇA DE BARRAGENS NO AMAPÁ ANO BASE 2021**

Macapá/AP  
Março de 2022

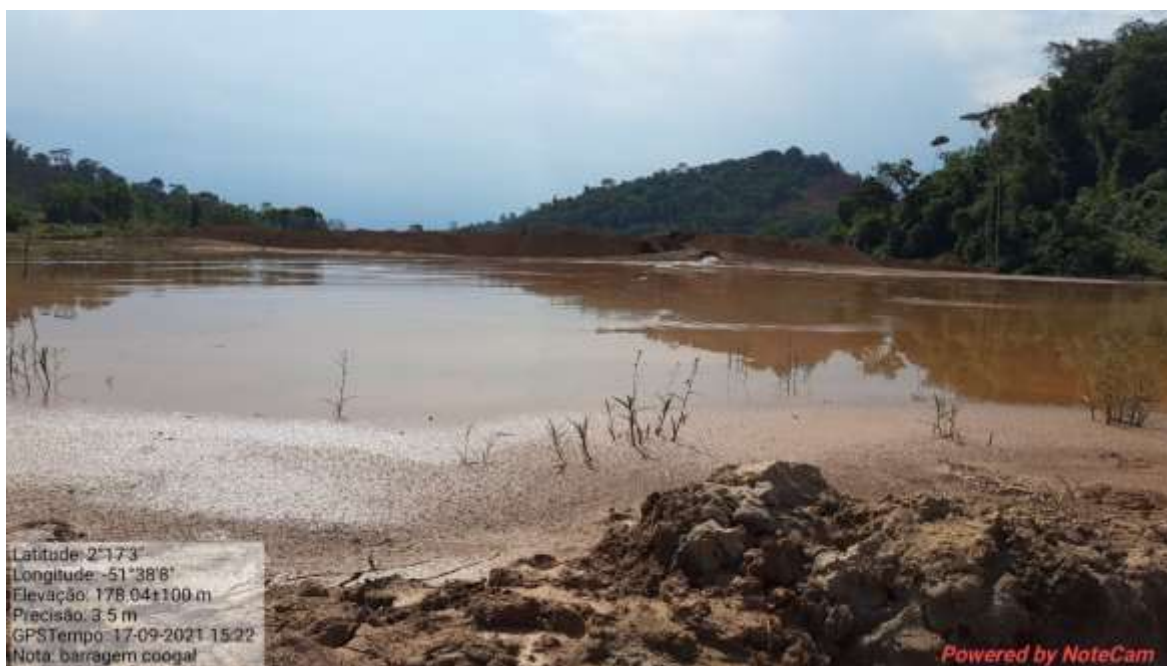
Em 2019, nesse mesmo local, havia uma grande cava preenchida por água (Fotografia 5), hoje ela está cheia de rejeitos provenientes das lavras realizadas na área da cooperativa (Fotografia 6).

Fotografia 6 - Mesma cava na área da Coogal, preenchida por rejeitos em setembro de 2021.

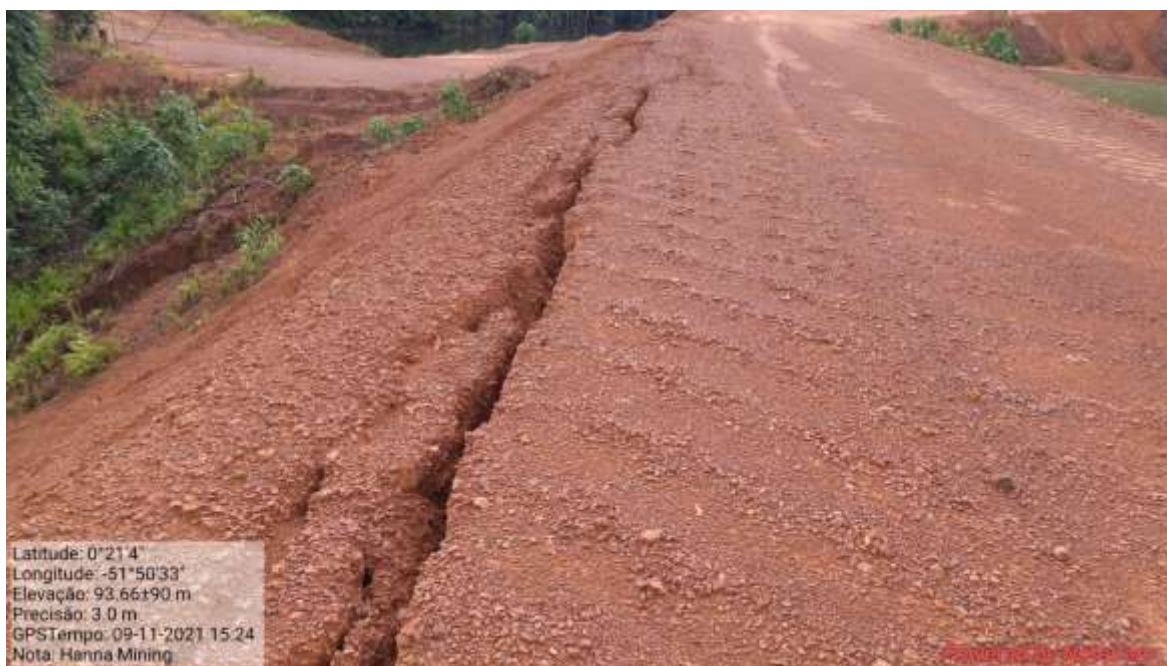
Fotografia 17 - Anomalias como rachaduras e erosões na crista da barragem.

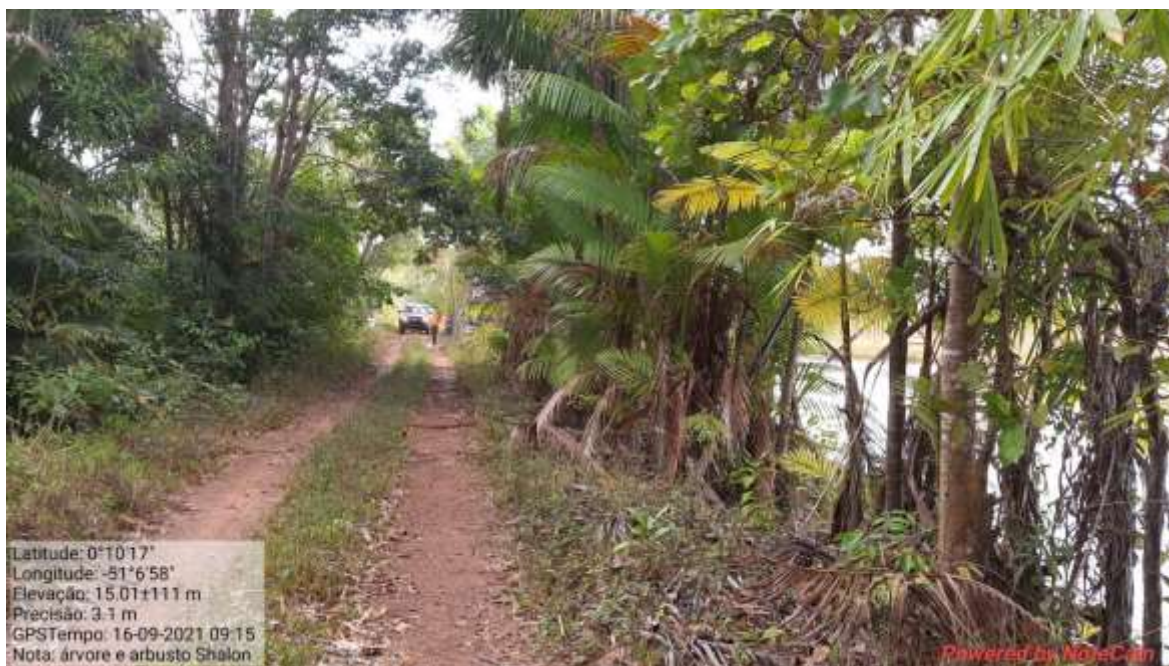
Esta barragem foi construída com terra (Fotografia 63), porém seu vertedouro é de concreto (Fotografia 64). Existem algumas anomalias no corpo da barragem, como árvores de grande porte (Fotografia 65) e formigueiros (Fotografia 66) na crista da barragem.

Fotografia 65 - Vegetação de grande porte.

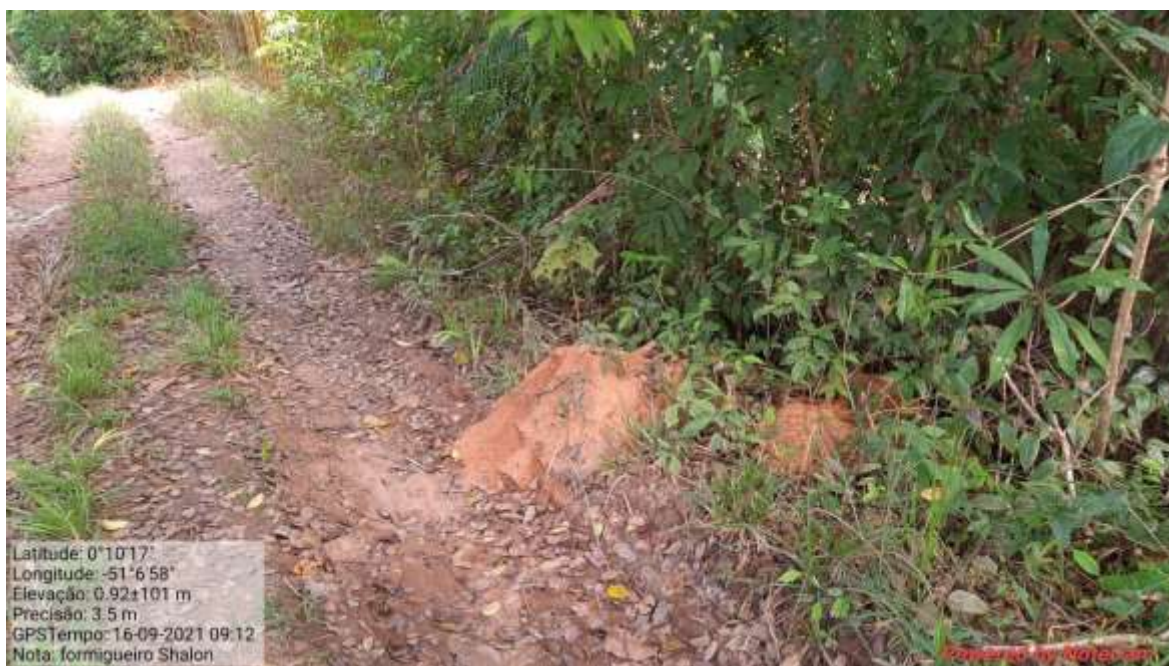
Fotografia 66 - Formigueiros na crista da barragem.

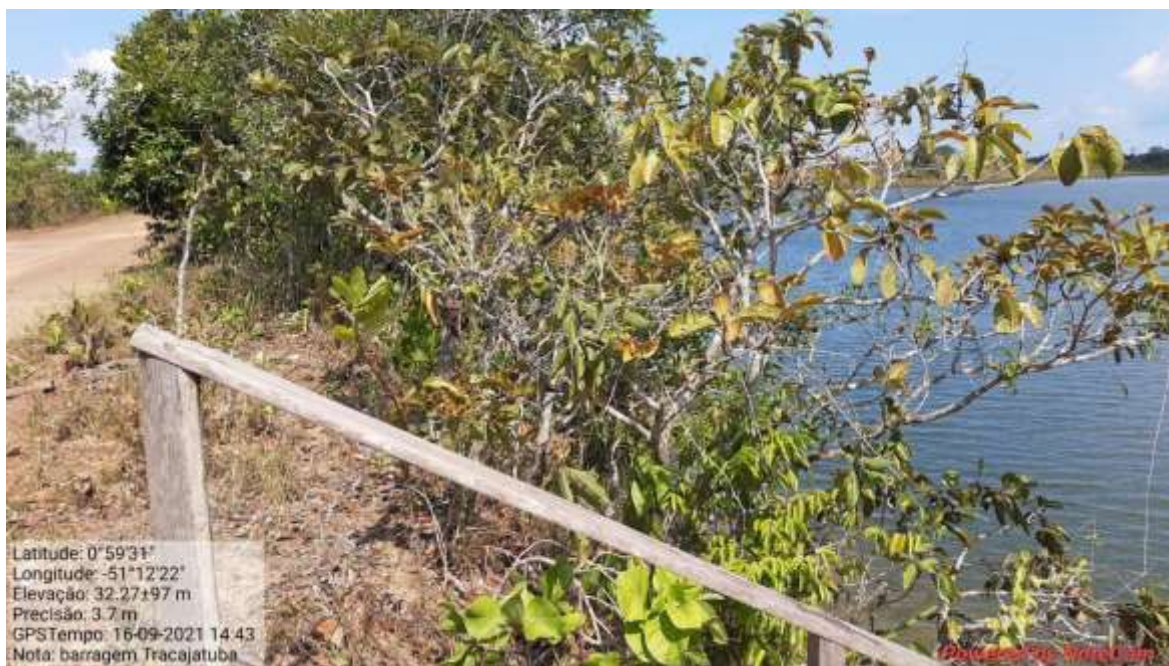
O responsável foi orientado para fizesse o monitoramento da barragem, evitando possíveis comprometimentos nas estruturas. A barragem apresenta algumas anomalias como presença de arbustos (Fotografia 67) e árvores de médio porte na crista (Fotografia 68) e taludes de montante e jusante da barragem, além de erosões nas proximidades do vertedouro (Fotografia 69).

Fotografia 67 - Arbustos no talude de montante.

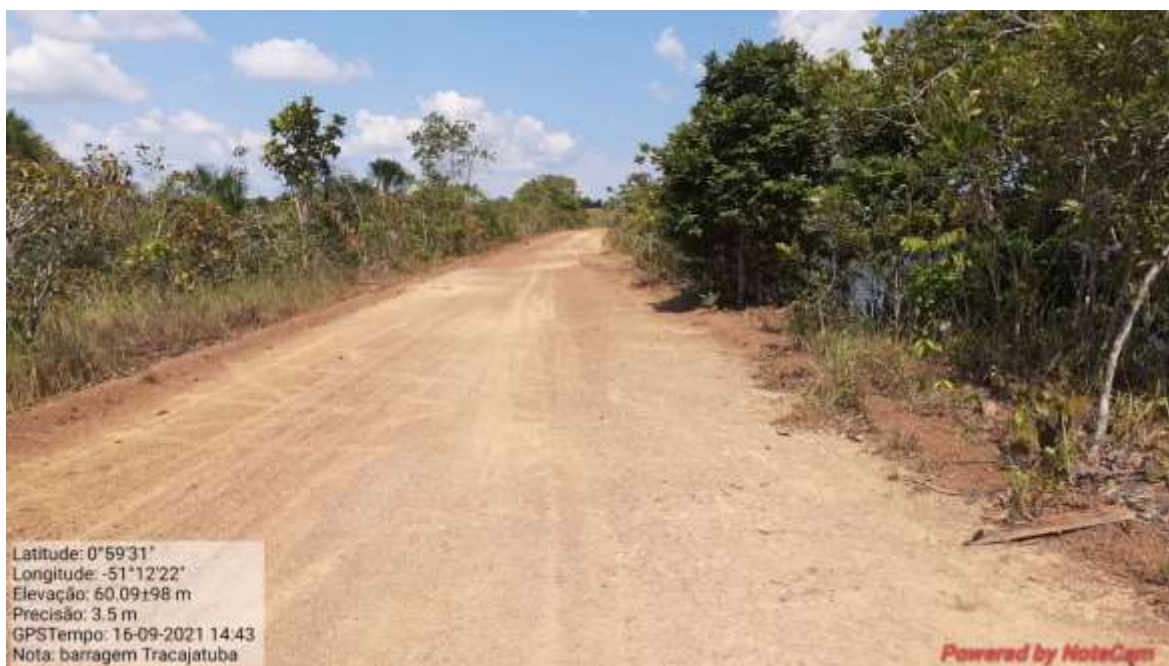
Fotografia 68 - Vegetação de médio porte na crista.

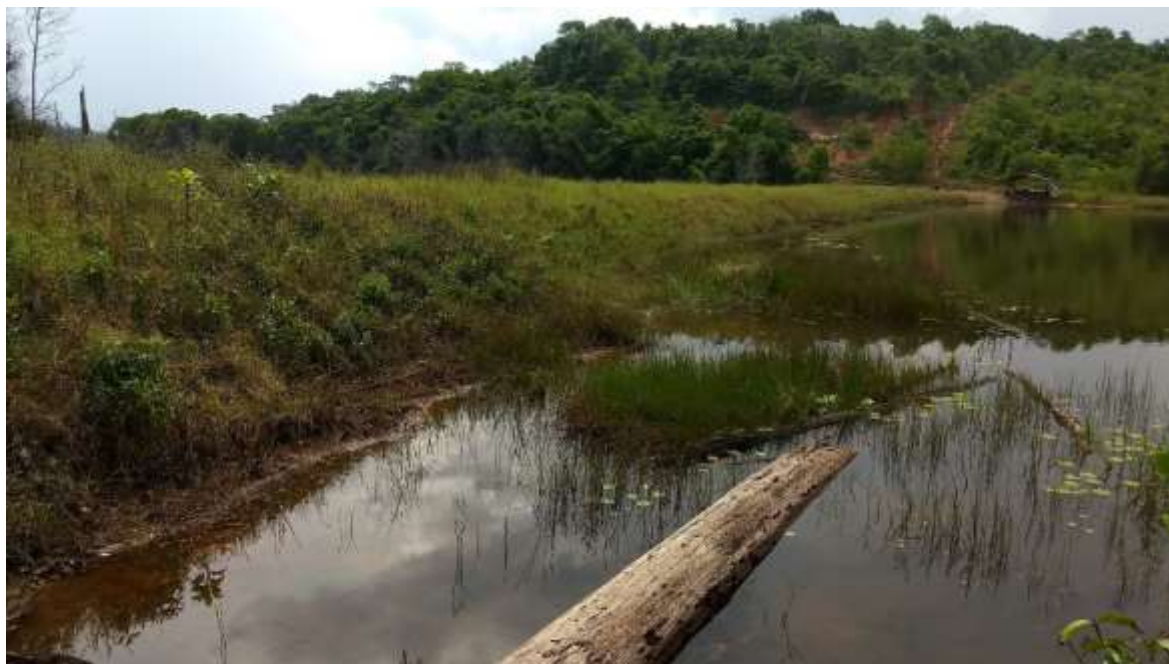
Durante a inspeção desta barragem, foram identificadas algumas anomalias, como, presença de vegetação rasteira, arbustos e troncos, tanto nos taludes de montante (Fotografia 70) quanto no de jusante, além de erosões (Fotografia 71), vegetação rasteira e arbustos na crista (Fotografia 72) e presença de troncos no vertedouro (Fotografia 73).

Fotografia 70 - Vegetação e tronco no talude de montante.

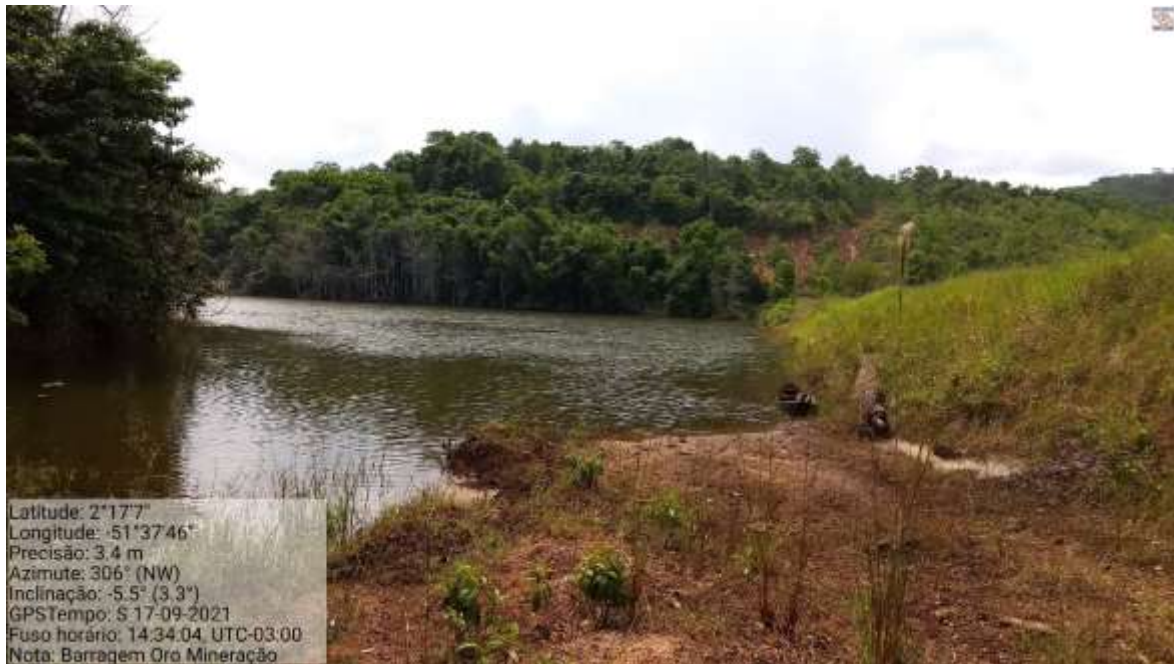
Fotografia 71 - Vegetação e tronco no talude de jusante.

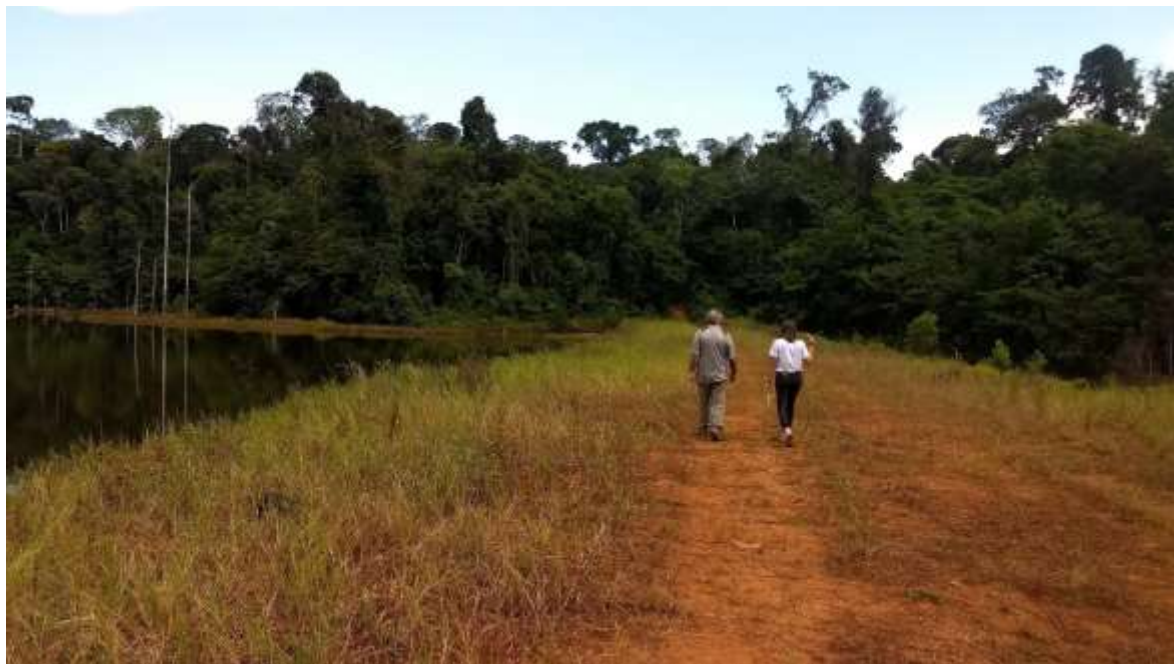
Fotografia 72 - Vegetação na crista.

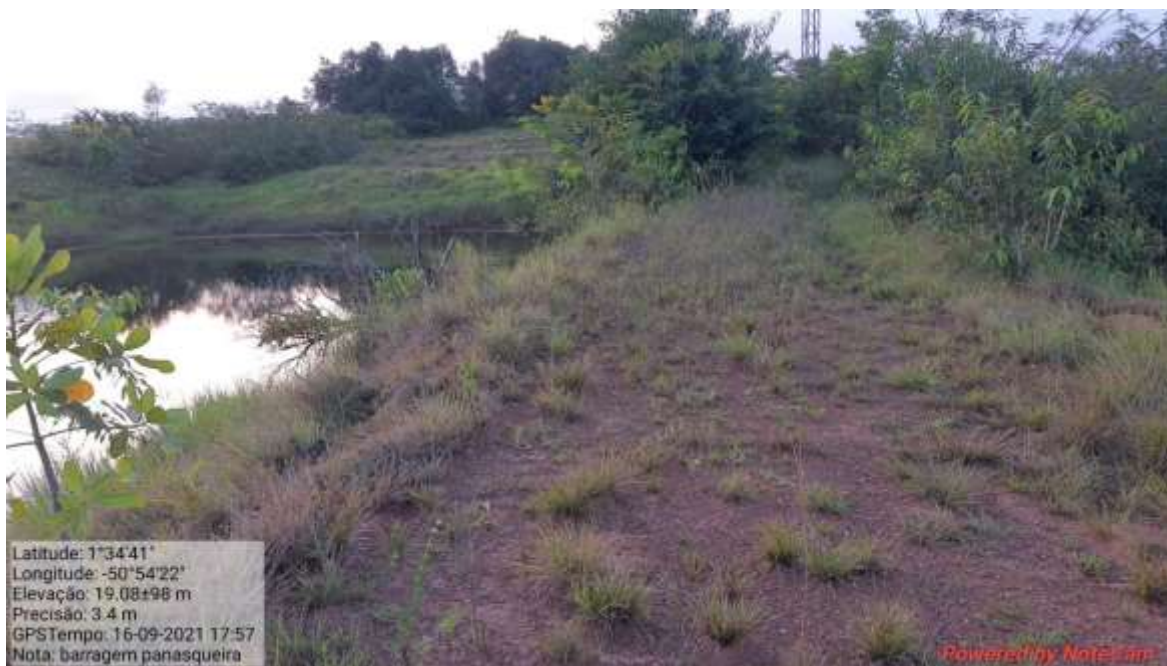
Esta barragem possui a crista medindo aproximadamente 110 metros de comprimento e taludes de montante e jusante de aproximadamente 2,5 metros de altura. Possui anomalias como, presença de vegetação e arbustos nos taludes de montante e jusante (Fotografia 75), o vertedouro foi aumentado em 2020 (Fotografia 76) foi construída fora dos padrões e o lago formado após o barramento possui aproximadamente 16 ha (Fotografia 77).

Fotografia 75 - Anomalias visíveis na crista e taludes de montante e jusante.

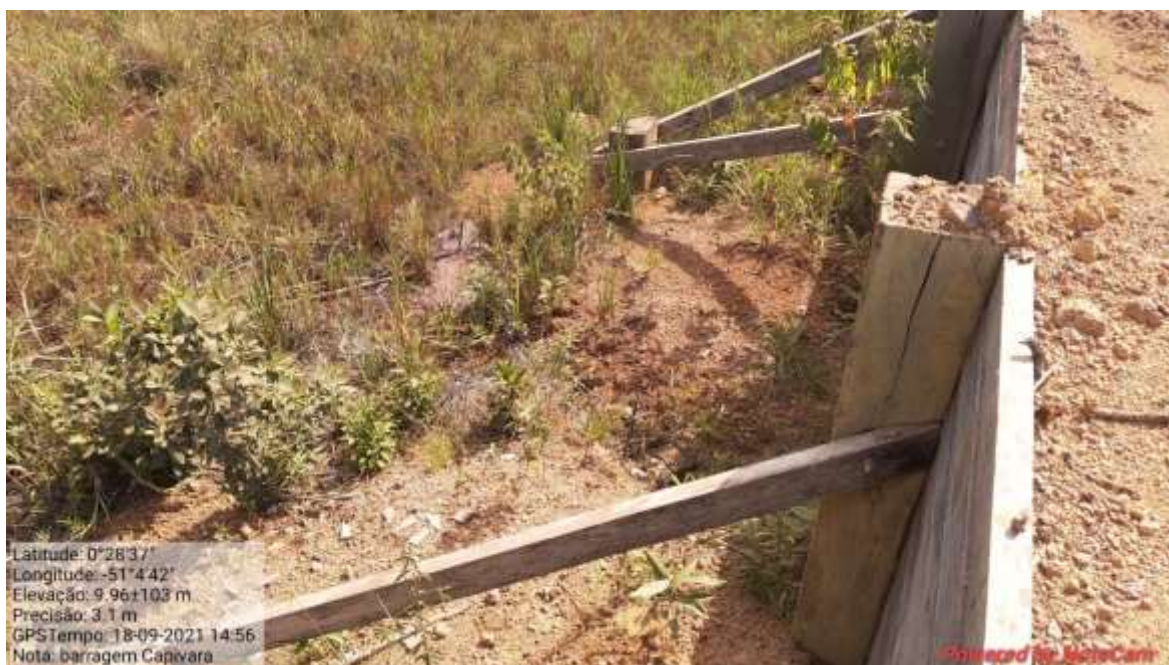
Fotografia 82 - Talude de jusante na vertical.

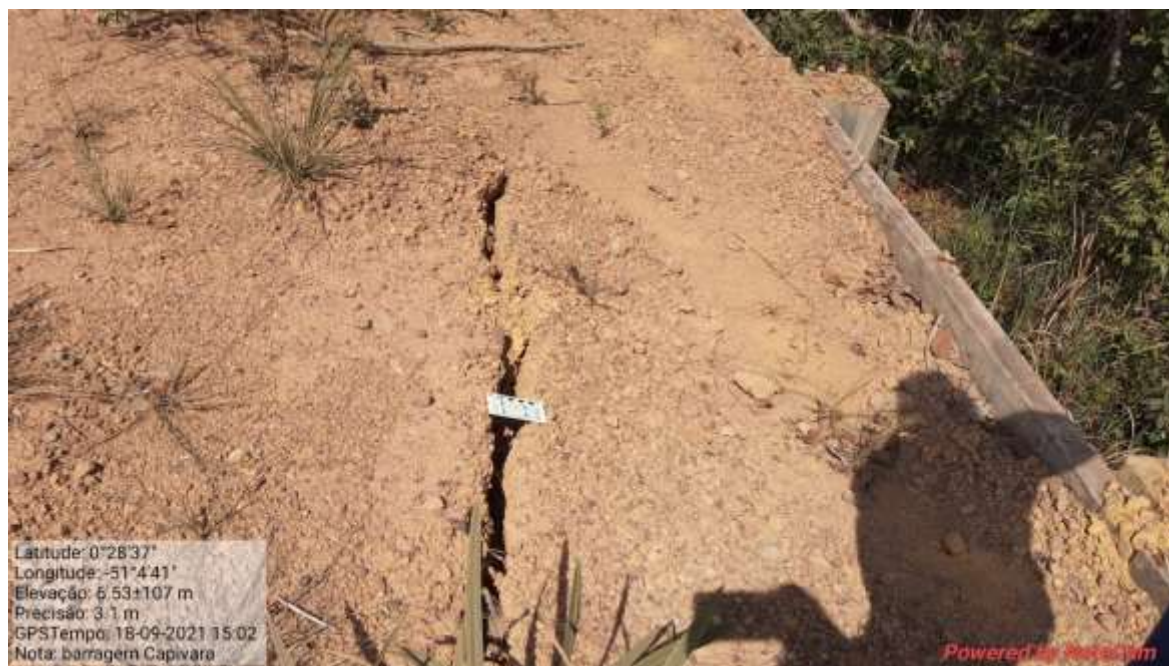
Porém, já existem novas anomalias nas proximidades do talude que sofreu o reparo, como rachaduras na crista (Fotografia 83) e infiltração no talude de jusante

Fotografia 83 - Rachadura na crista da barragem.

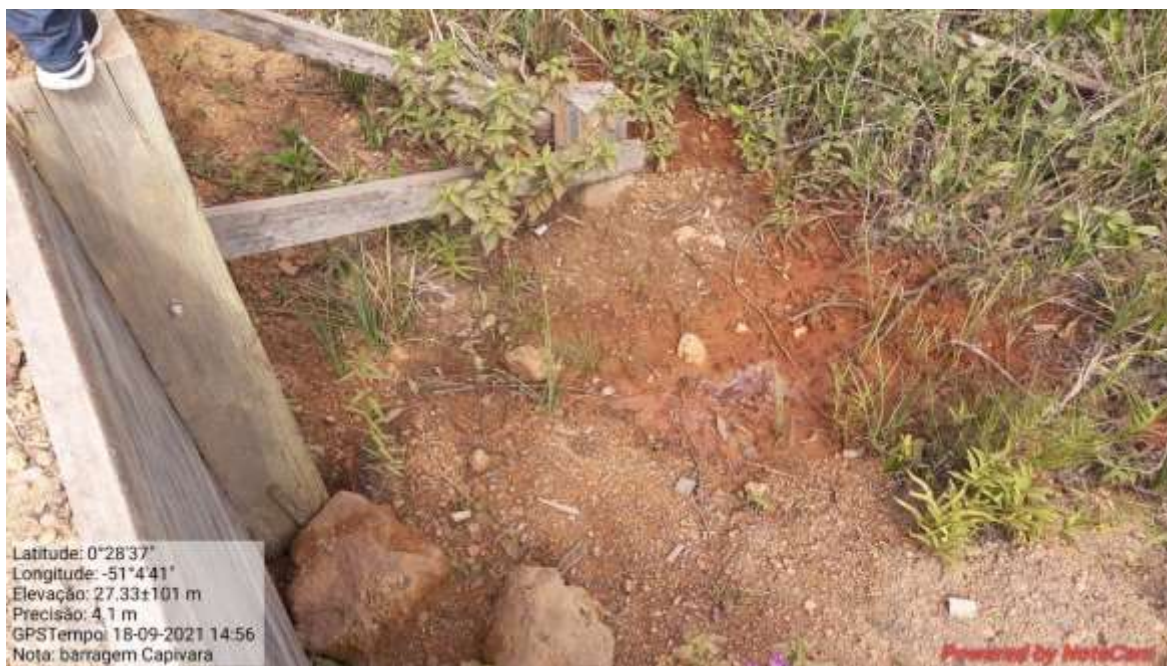
(Fotografia 84). Existem duas estruturas extravasoras, uma na ombreira direita (Fotografia 85) e outra nas proximidades da ombreira esquerda (Fotografia 86).

Fotografia 84 - Infiltração.

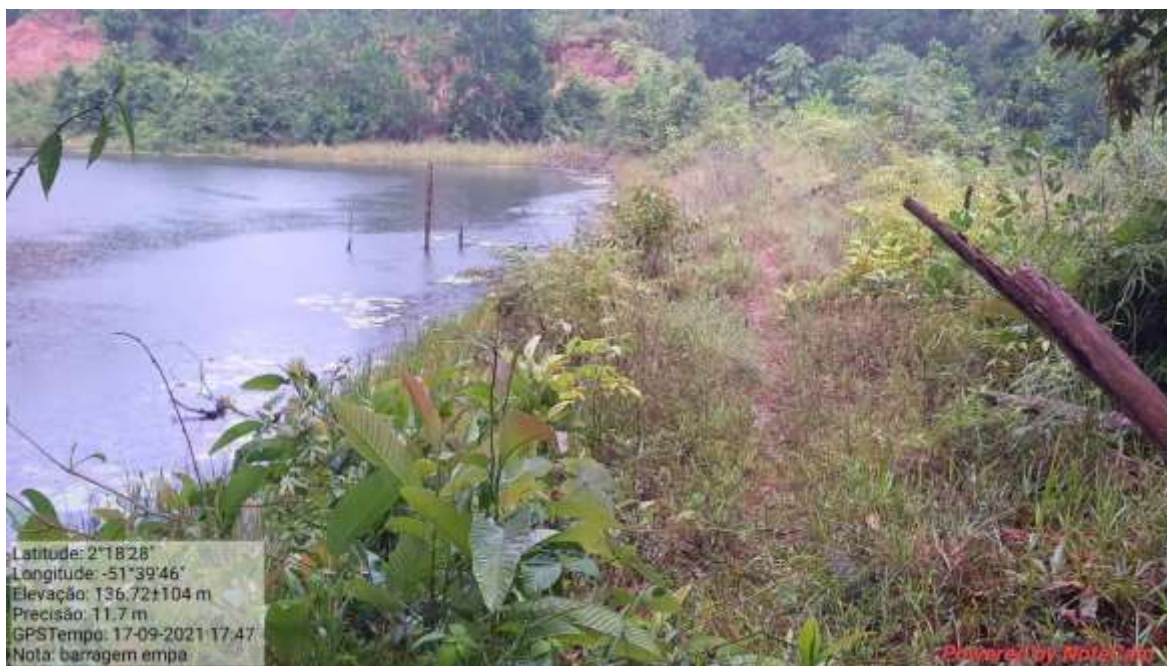
De acordo com a inspeção, a barragem passou por uma limpeza, com a remoção dos arbustos e da árvore de grande porte (acácia manjo) que existia na crista (Fotografia 88), no entanto, ainda apresenta anomalias como, presença de muita vegetação no corpo da barragem (Fotografias 89 e 90).

Fotografia 88 – Remoção da árvore da crista.

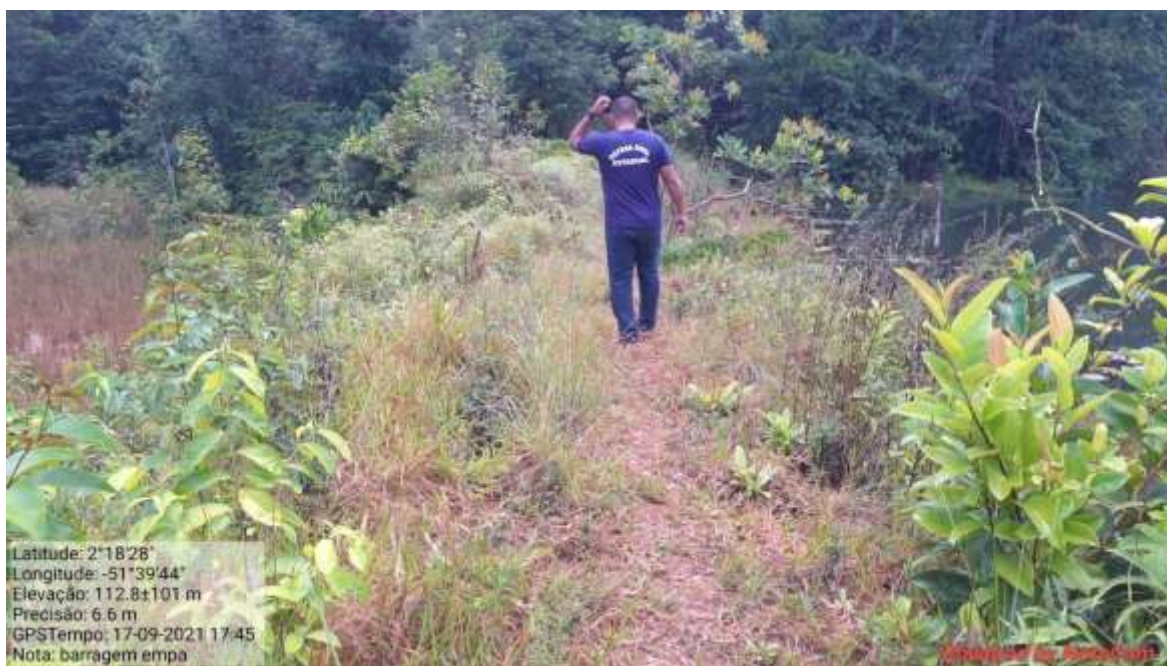
Fotografia 89 - Muita vegetação na barragem.

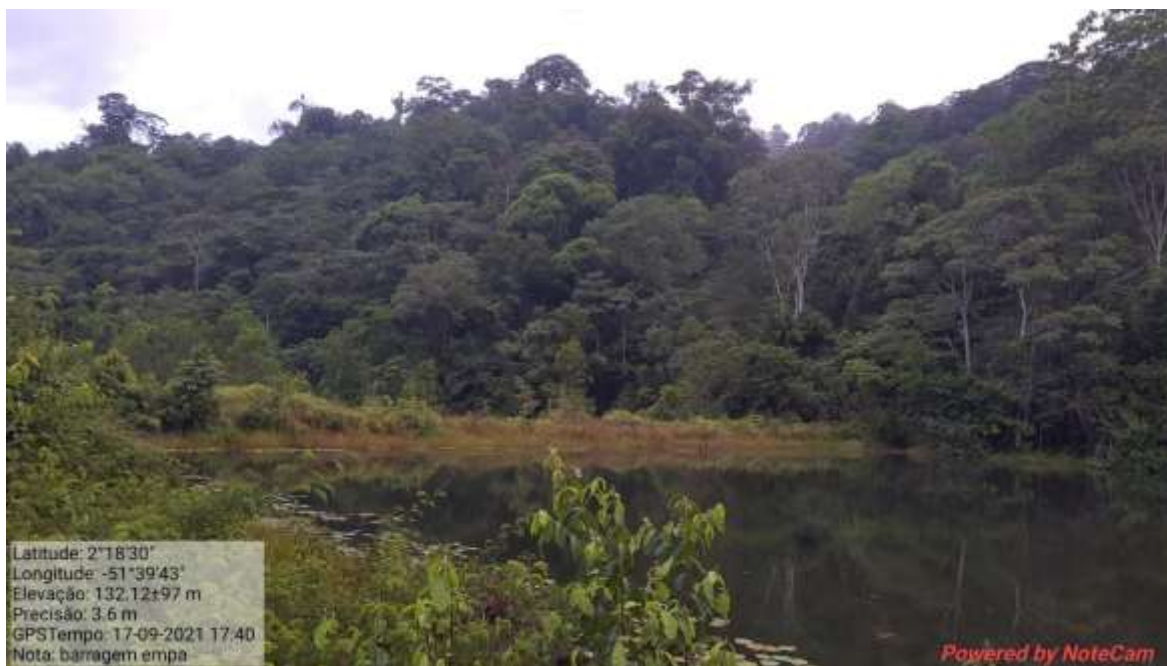
Fotografia 90 - Vegetação na barragem.

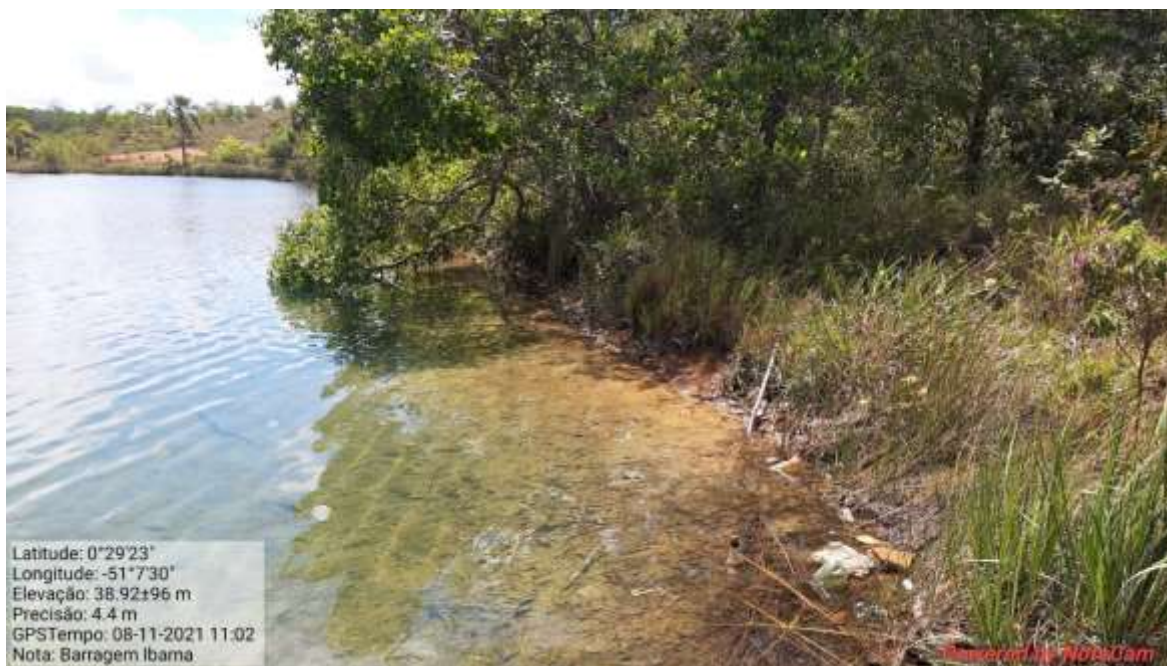
A barragem possui muitas vegetações rasteiras e de grande porte na crista, o que impossibilita a realização da inspeção (Fotografias 92 e 93).

Fotografia 92 - Presença de vegetação de grande porte na crista da barragem.

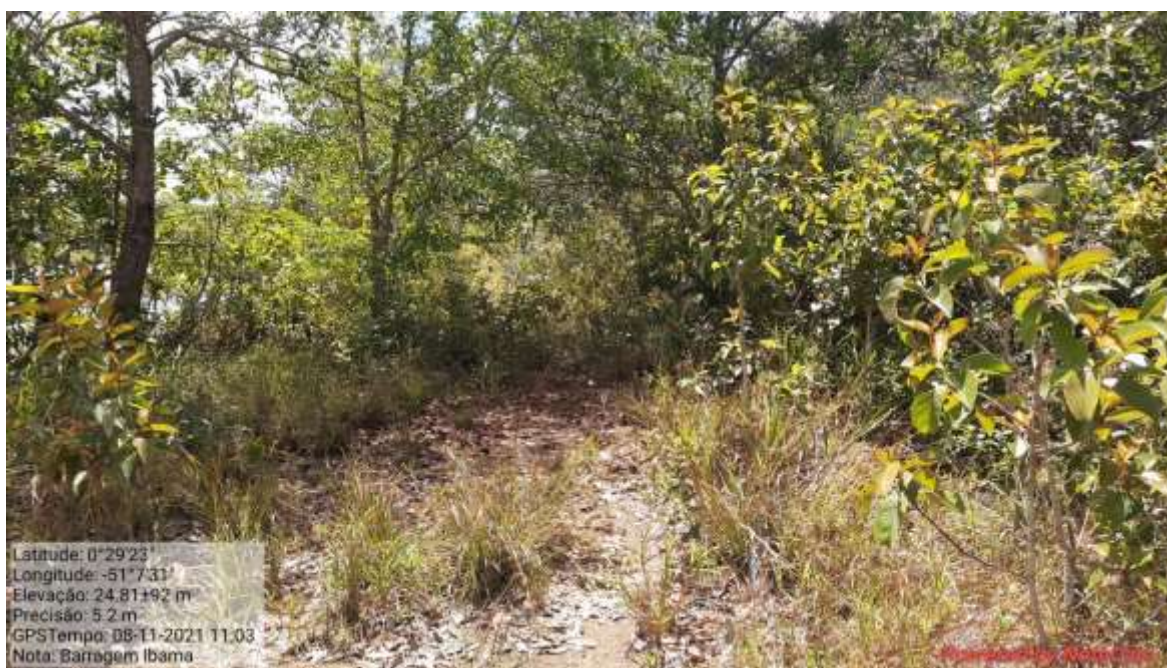
Fotografia 93- Presença de vegetação de grande porte na crista da barragem.

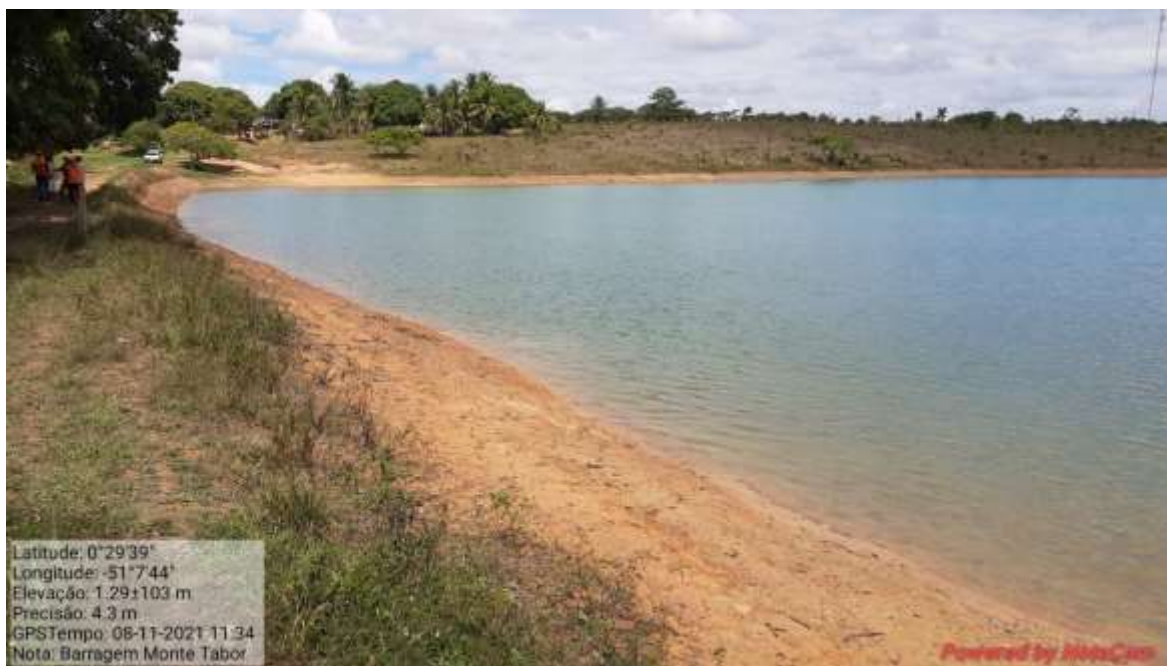
Para a inspeção desta barragem, foi aplicada a Ficha de Inspeção. Foram observadas as seguintes anomalias, afundamentos e buracos no talude de montante e não existe proteção (Fotografia 95), erosões, escorregamento, afundamentos no talude de jusante e sem revestimento (Fotografia 96). No inverno de 2021 houve um galgamento na barragem, próximo da M/E do barramento, no local existe muita vegetação (Fotografia 97).

Fotografia 95 - Talude de montante.

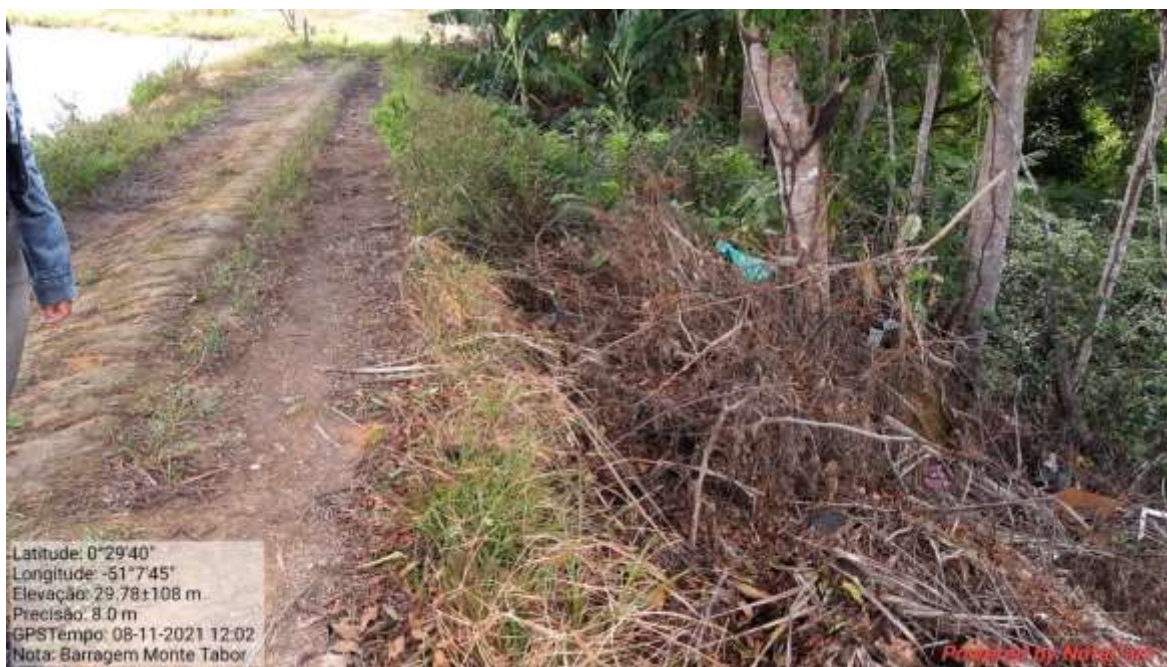
Fotografia 97 - Local do galgamento.

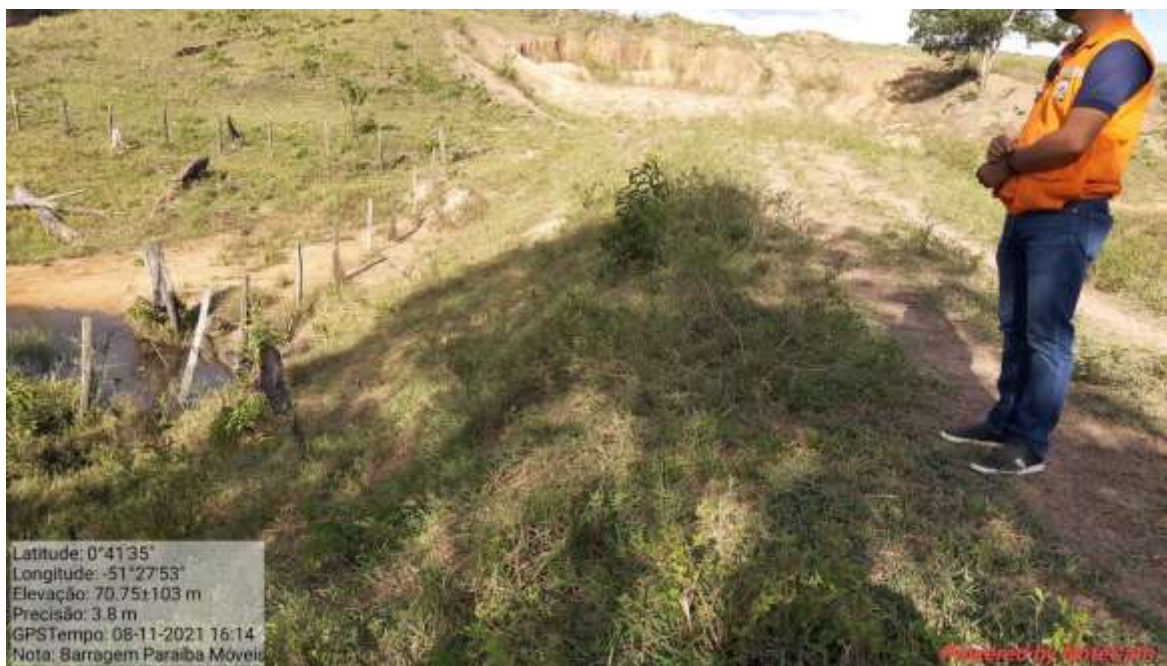
Fotografia 101 - Anomalias no talude de jusante.

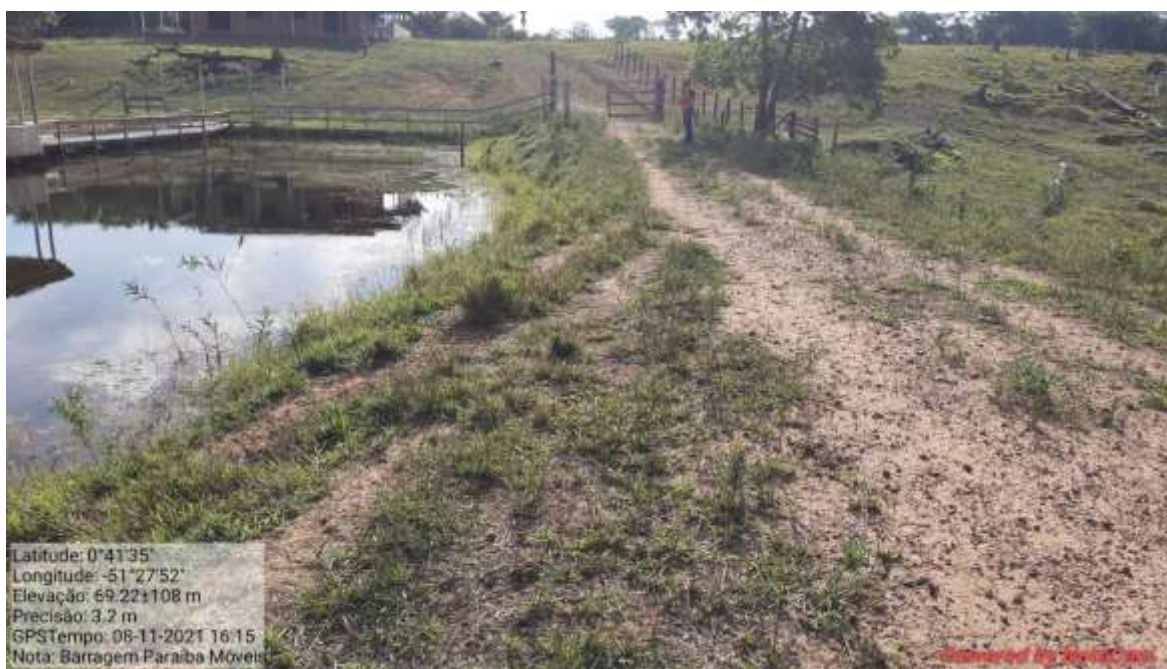
Fotografia 102 - Anomalias na crista da barragem.

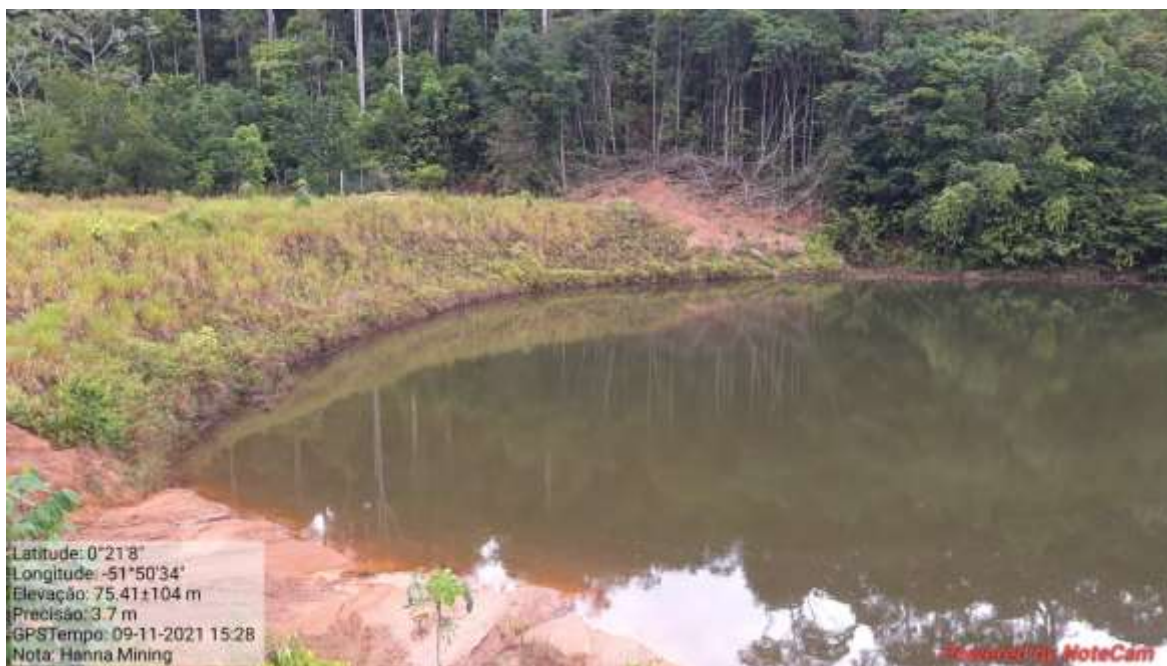
Durante a inspeção visual nesta barragem, foram observadas seguintes anomalias como erosões, afundamentos e presença de vegetação nos taludes de montante (Fotografia 104), talude de jusante e crista (Fotografia 105).

Fotografia 104 - Anomalias no talude de montante.

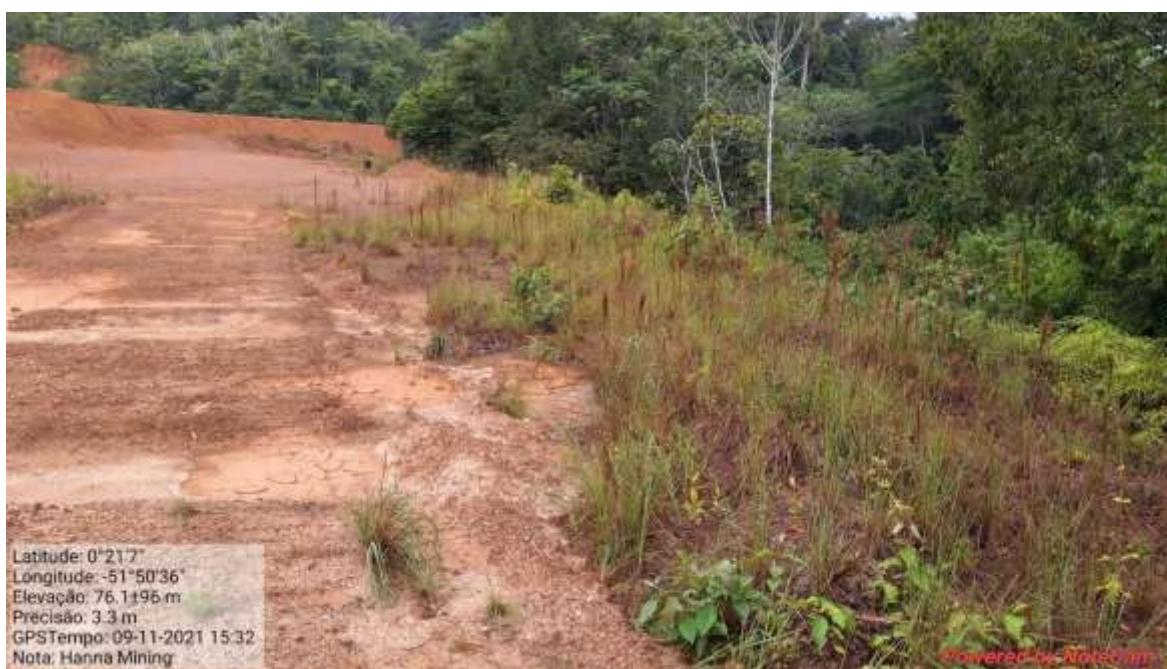
Fotografia 105 - Anomalias no talude de montante.

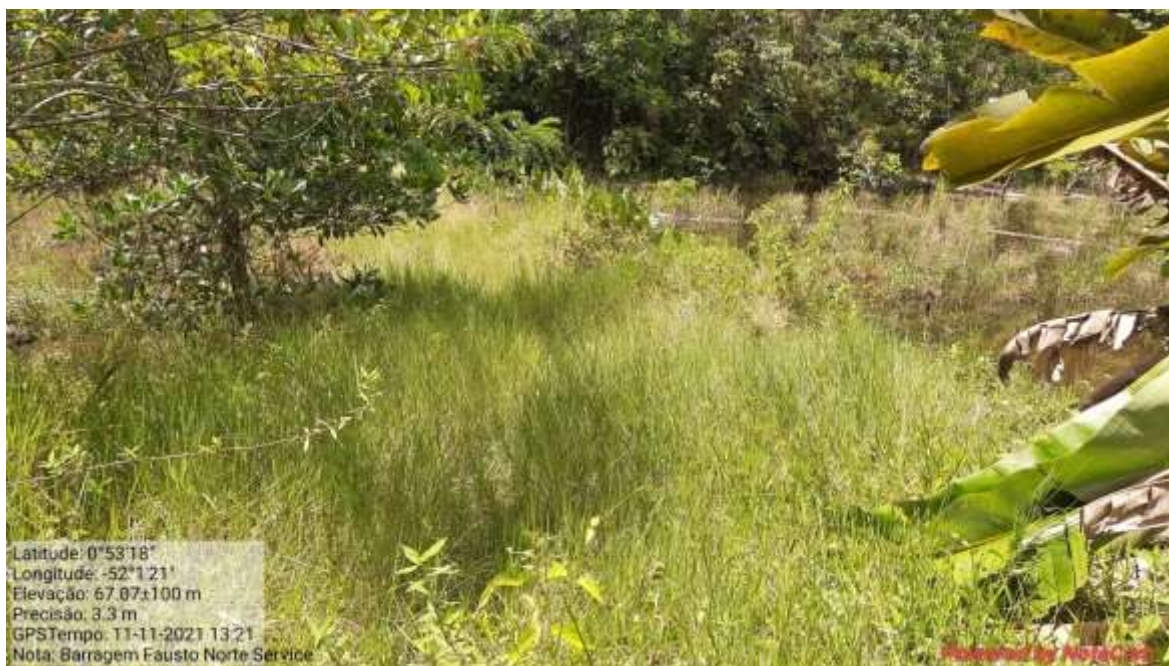
Devido ao difícil acesso, não foi possível fazer a inspeção no corpo da barragem (Fotografia 111), foi possível observar apenas o reservatório formado a jusante do barramento e vegetação na crista (Fotografia 112).

Fotografia 111 - Presença de muita vegetação no corpo da barragem.
