# RELATÓRIO SOBRE FISCALIZAÇÃO EM SEGURANÇA DE BARRAGENS NO AMAPÁ ANO BASE 2022

# **RELATÓRIO SOBRE FISCALIZAÇÃO EM SEGURANÇA DE BARRAGENS 2022**

Secretaria de Estado do Meio Ambiente do Amapá

Coordenadoria de Gestão de Recursos Hídricos

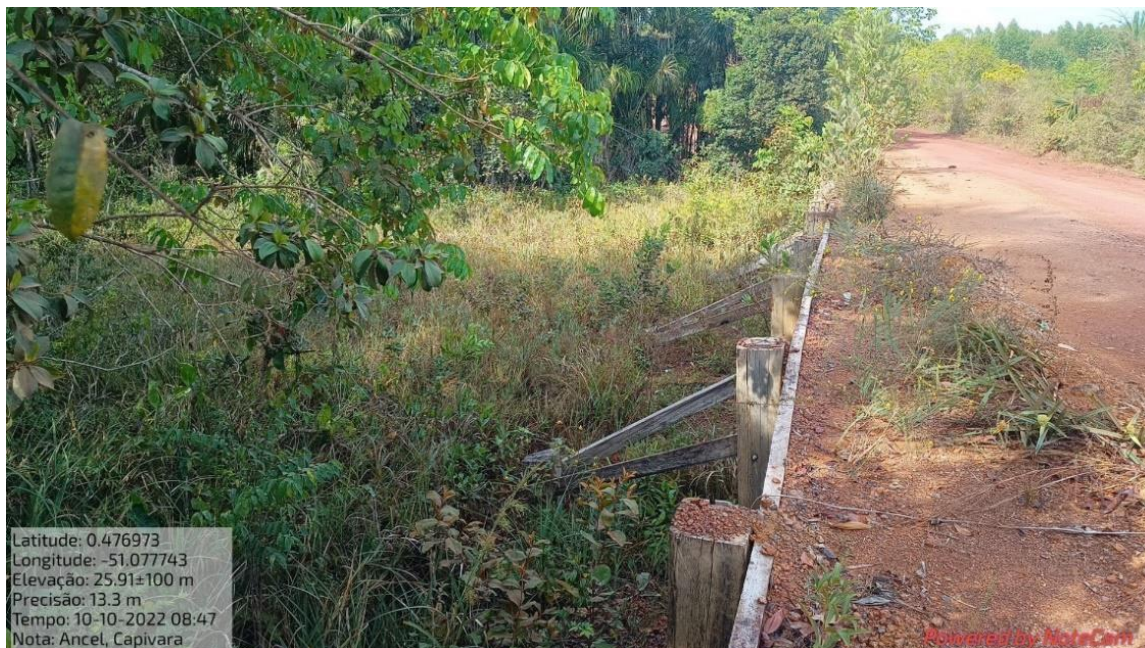
Durante a inspeção deste ano, observou-se que as madeiras para conter a erosão do talude de jusante ainda permanecem (Fotografia 1), deixando o talude verticalizado, e impedindo que outros tipos de anomalias possam ser identificados na barragem.

Fotografia 1: Uso de madeira para conter erosão no talude de jusante.

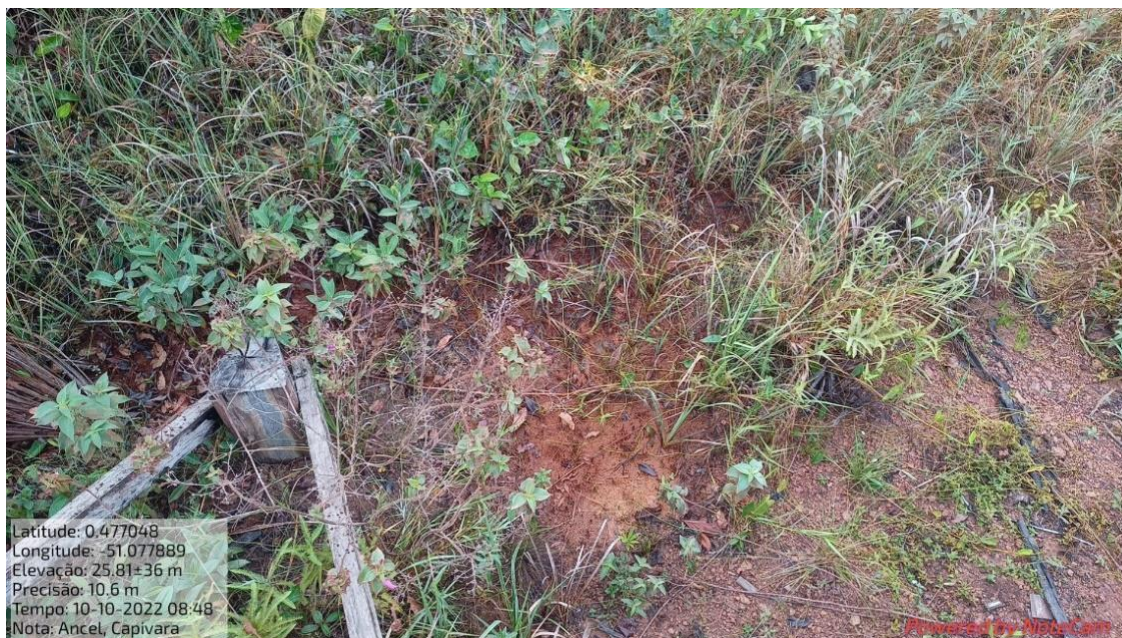
Foram identificadas novas anomalias, tais como a presença de infiltração nas proximidades do talude de jusante (Fotografia 2), formigueiros na crista (Fotografia 3), além de muita vegetação na crista e nos taludes de montante e jusante (Fotografia 4).

Fotografia 2: Infiltração próximo ao talude de jusante.

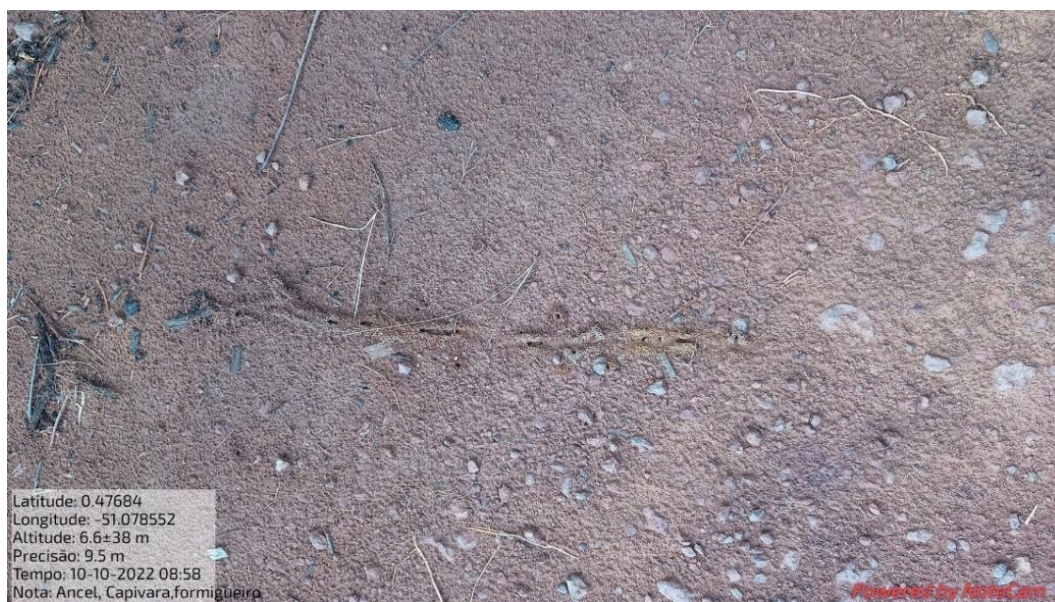
Fotografia 3: Formigueiro na crista.

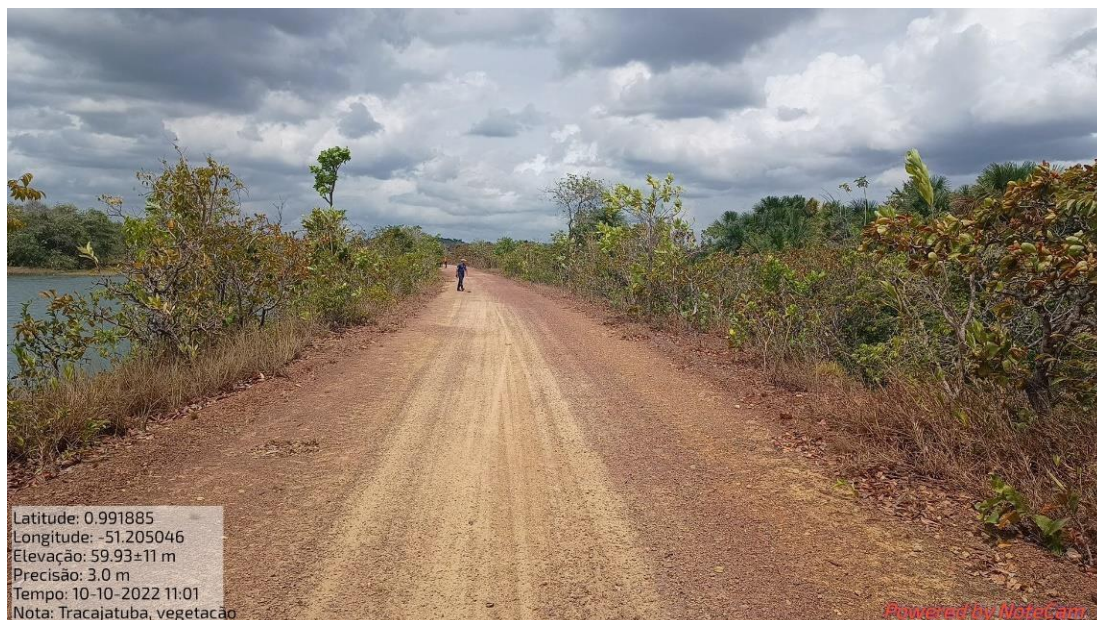
A barragem apresenta algumas anomalias como presença de arbustos e árvores de médio porte nos taludes de montante e jusante da barragem (Fotografia 5), além de erosões nas proximidades do vertedouro (Fotografia 6).

Fotografia 5: Árvores e arbustos nos taludes à montante e jusante da barragem.

O representante do empreendimento foi orientado para que fizesse o monitoramento da barragem, evitando possíveis comprometimentos nas estruturas. Foi notificado (Notificação nº 176/2022 - CGRH/DDA/SEMA) para que comparecesse na SEMA para tratar de assuntos referentes à regularização da barragem. Ressalta-se que em

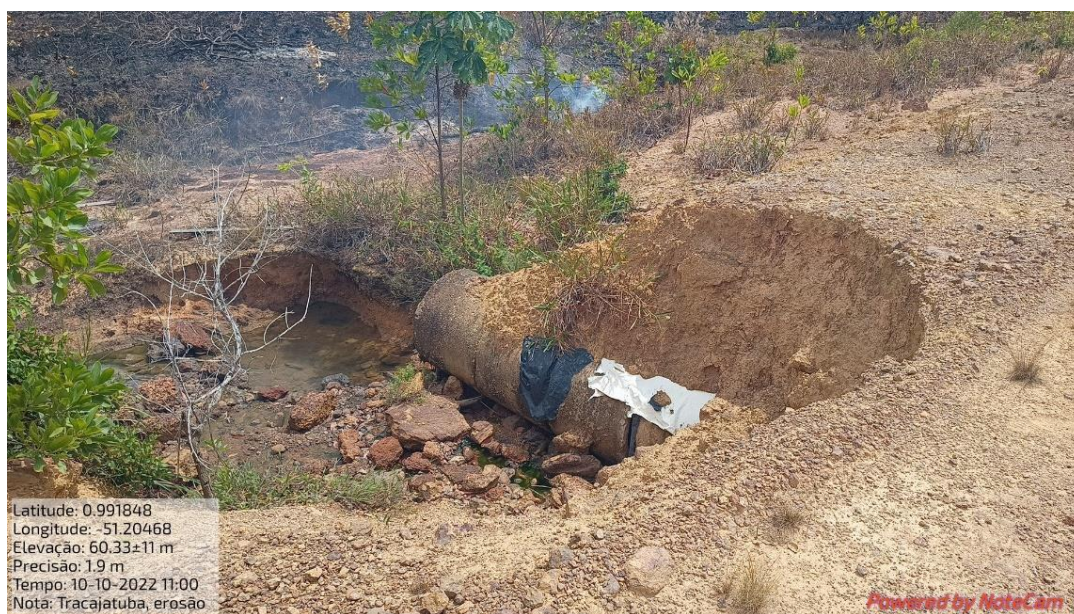
Fotografia 6: Erosão próxima ao vertedouro.

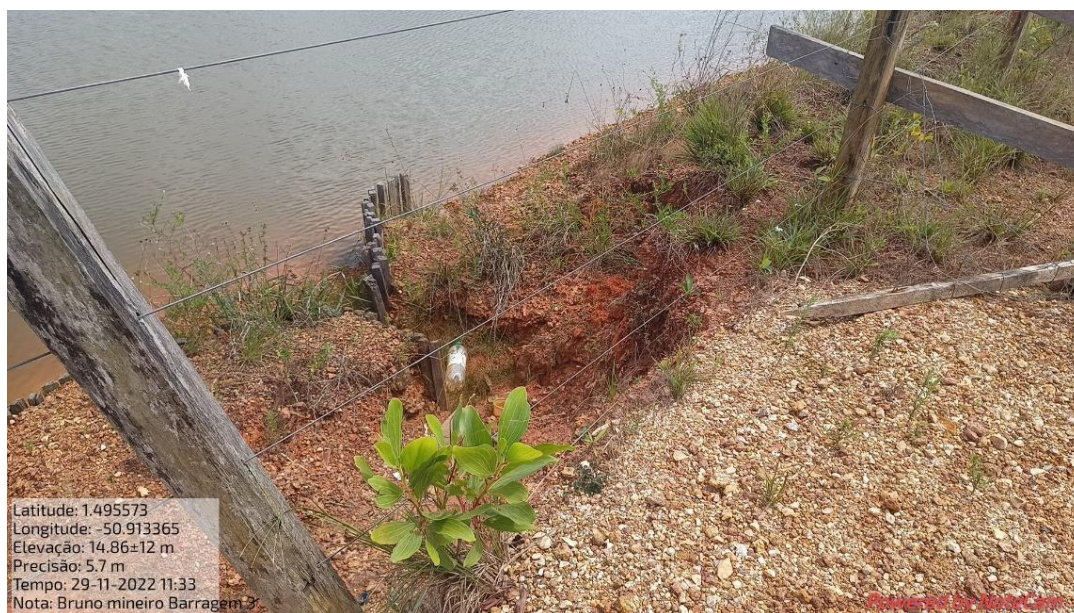
Fotografia 15: Erosão no talude à jusante da Barragem 3.

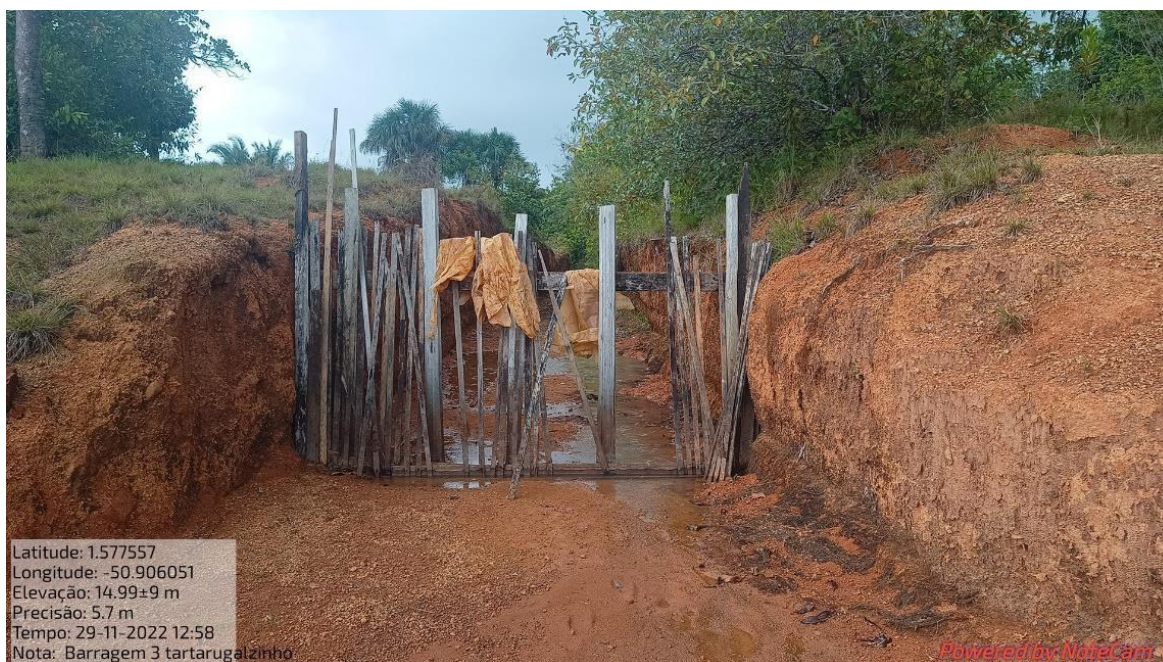
Fotografia 19: Vertedouro alargado sem padrões técnicos.

Como essa barragem está localizada à montante de uma comunidade e de uma rodovia estadual, reitera-se a orientação contida no Relatório Anual de 2021 de que a mesma deve ser inspecionada regularmente pela equipe da SEMA, tendo em vista que o dono da barragem não possui capacidade técnica e financeira para realizar os reparos necessários.

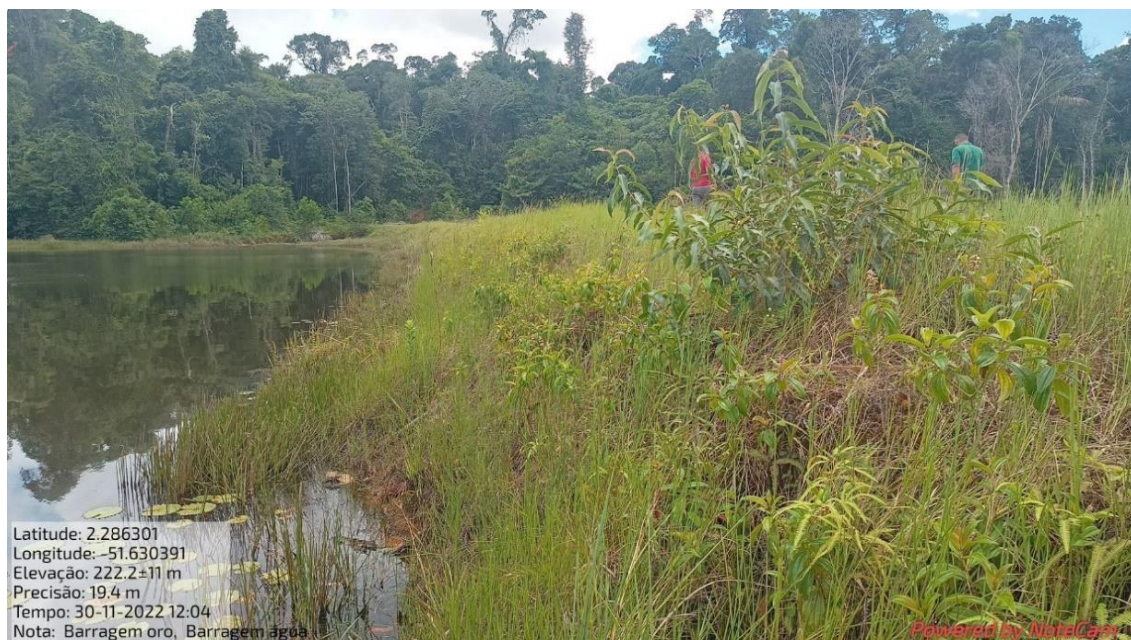
Durante a inspeção desta barragem, foram identificadas algumas anomalias, como, presença de vegetação rasteira e arbustos no talude à montante (Fotografia 20), erosão, vegetação rasteira (Fotografia 21) e formigueiro na crista (Fotografia 22), além da presença de vegetação no vertedouro (Fotografia 23).

Fotografia 20: Presença de vegetação rasteira e arbustos no talude à montante.

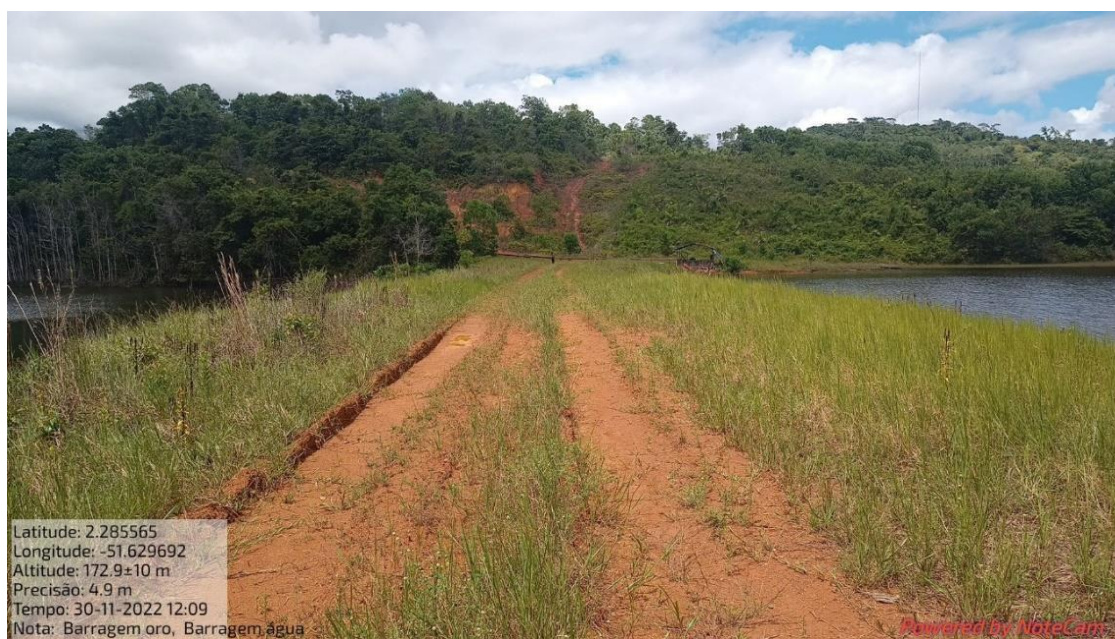
Fotografia 21: Erosão e vegetação na crista da barragem.

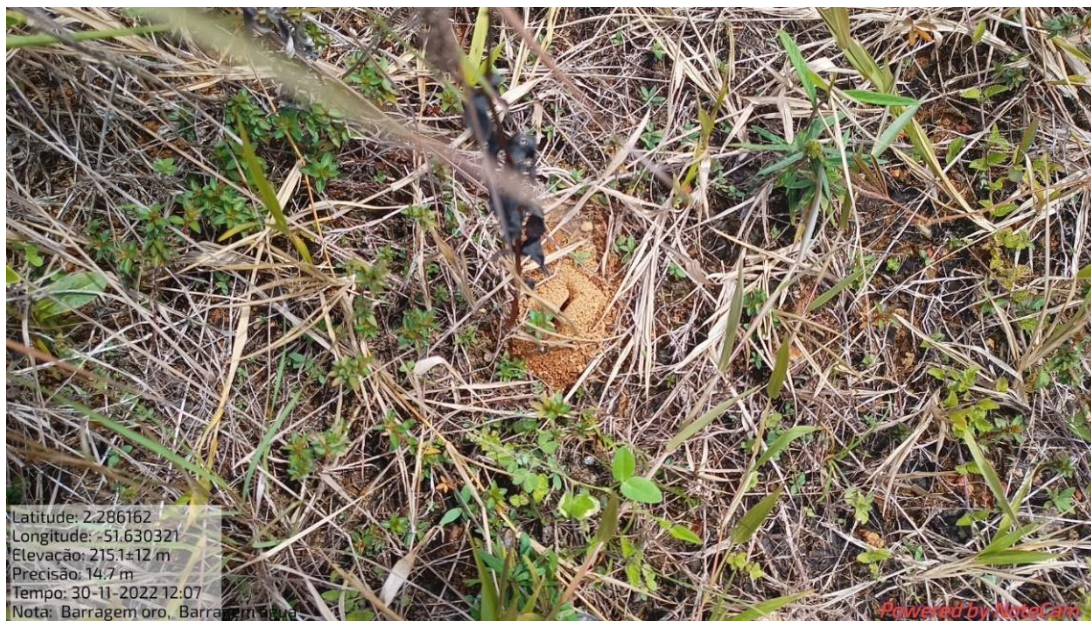
Fotografia 22: Formigueiros na crista da barragem.

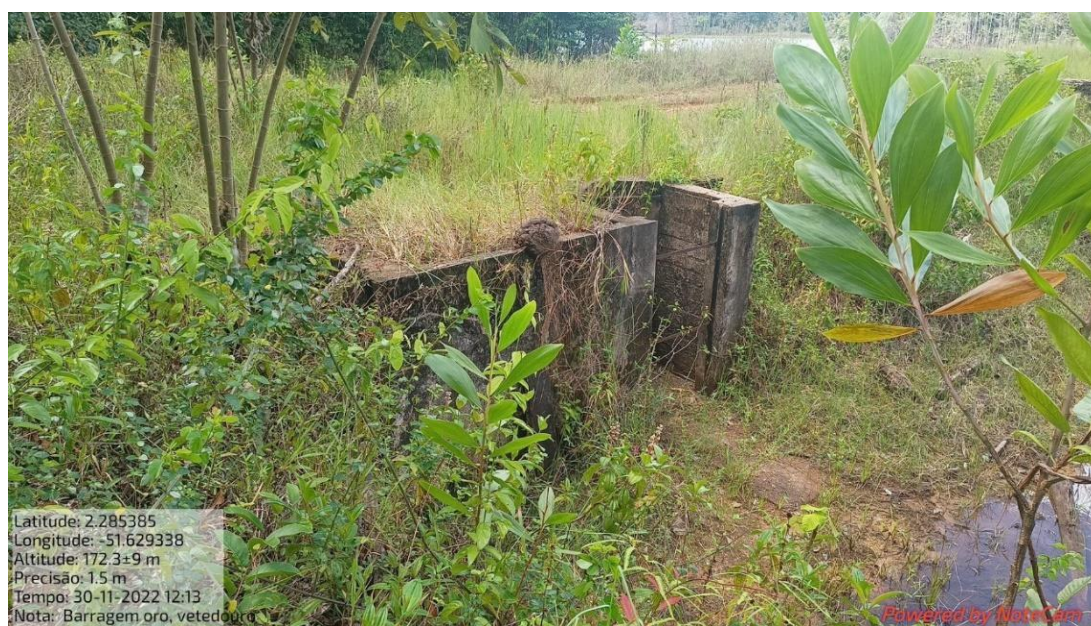
Fotografia 23: Vegetação no vertedouro.

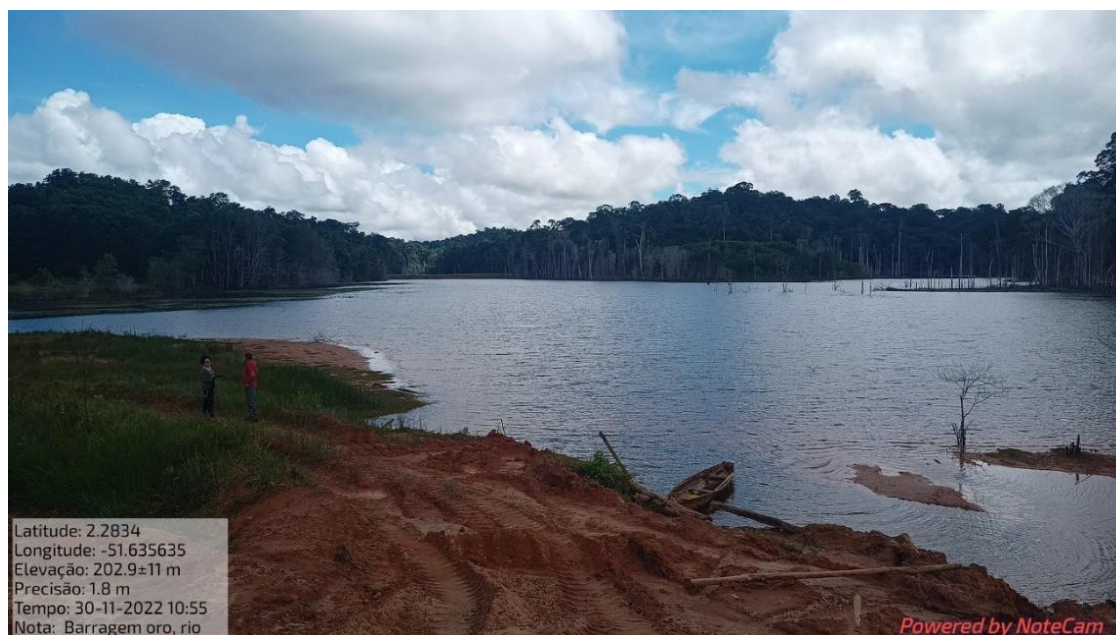
Na inspeção o sr. Wesley Alex Chumber da Silva citou problemas com a cooperativa Coogal, onde a mesma estava depositando material de rejeito na região à jusante da Barragem Oro, fazendo que o nível da água na bacia hidráulica aumentasse (Fotografia 24). Para impedir o avanço, a empresa Oro Amapá Mineração construiu um canal para escoar o excesso de água (Fotografia 25).

Fotografia 24: Depósito de rejeito na região à jusante da Barragem Oro, oriundo na cooperativa Coogal.

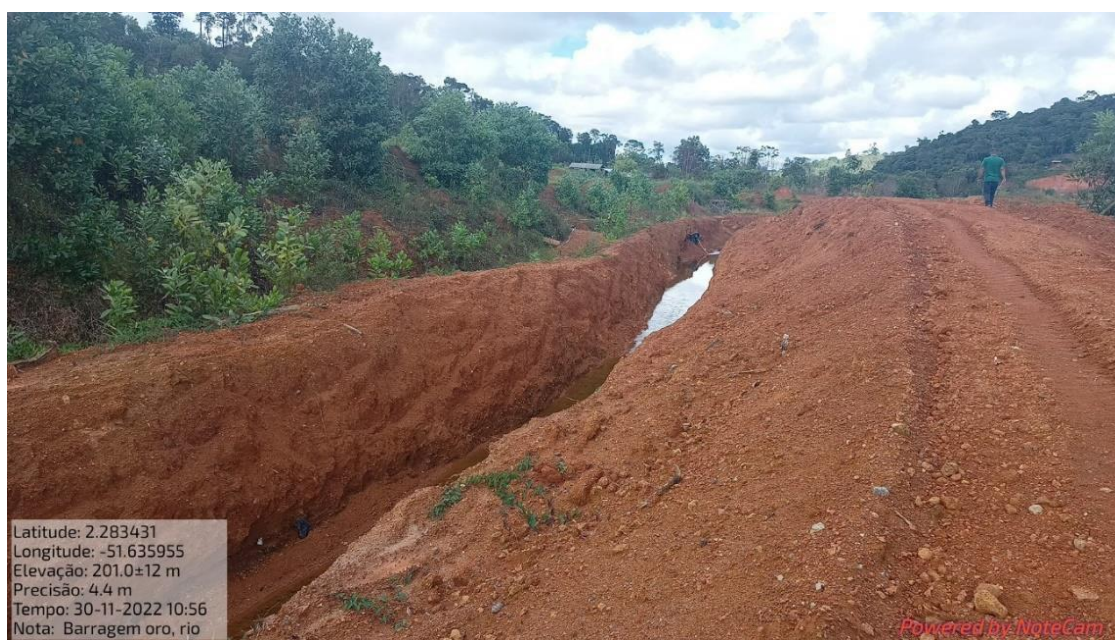
Fotografia 25: Canal construído pela empresa Oro Amapá Mineração para escoar o excesso de água da Barragem Oro.

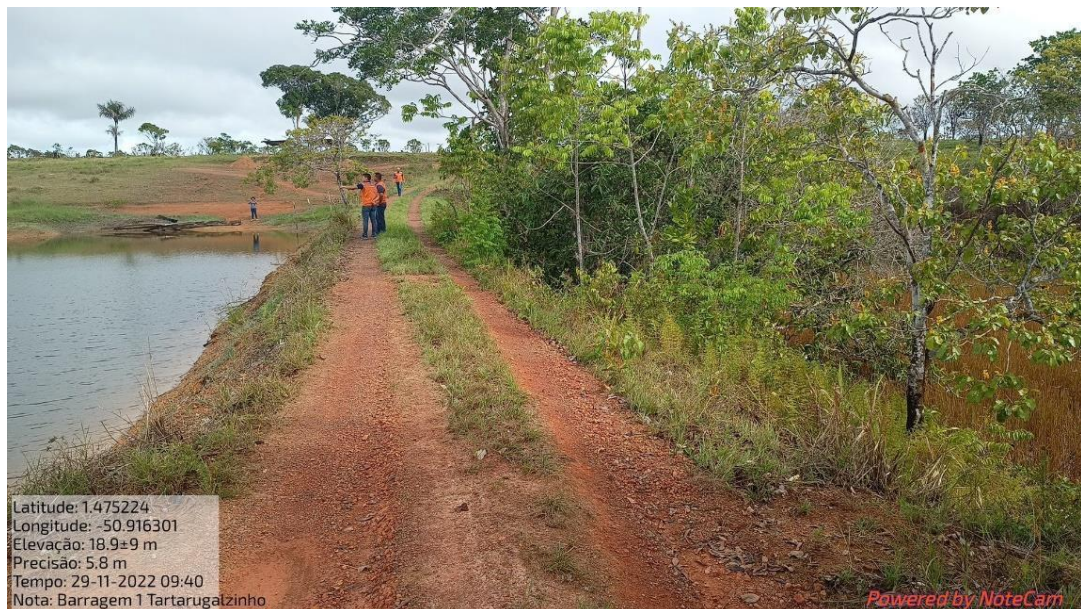
A barragem é de terra e possui algumas anomalias como presença de arbustos e árvores de médio porte na crista e nos taludes da barragem (Fotografia 26). À jusante do barramento foi identificada a presença de tanques de piscicultura, aparentemente inativos (Fotografia 27).

Fotografia 26: Presença de arbustos e árvores de médio porte na crista e nos taludes da barragem.

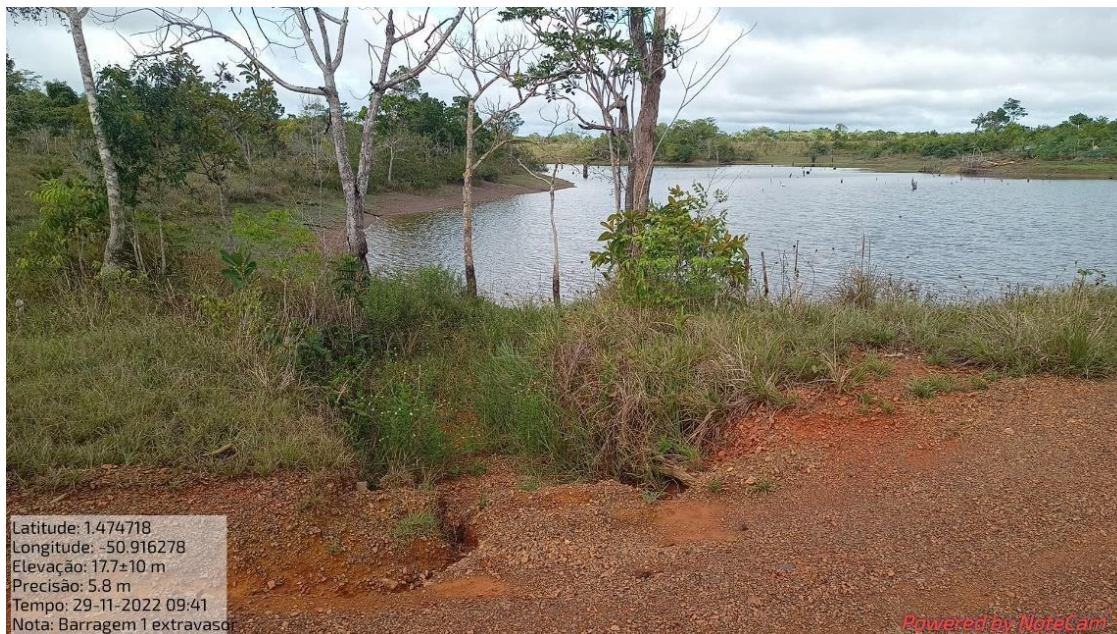
O extravasor está localizado na ombreira direita da barragem e, no momento da vistoria, constatou-se a presença de erosão nas proximidades (Fotografia 28).

Fotografia 28: Erosão na ombreira direita.

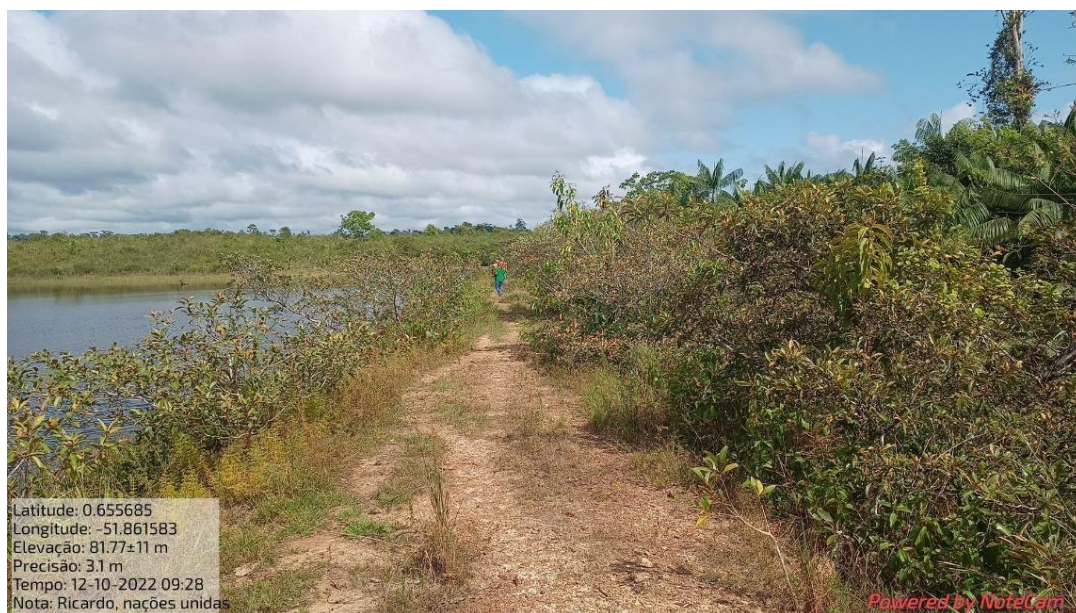
A barragem foi construída para dessedentação animal. Constatou-se a presença de anomalias, tais como: presença de arbustos e vegetação na crista e nos taludes de montante e jusante (Fotografia 29) e no vertedouro (Fotografia 30).

Fotografia 29: Presença de arbustos e vegetação de médio porte na crista e nos taludes da barragem.

O proprietário foi notificado para que comparecesse na SEMA para tratar de assuntos referentes à regularização da barragem, mas até a presente data não compareceu.

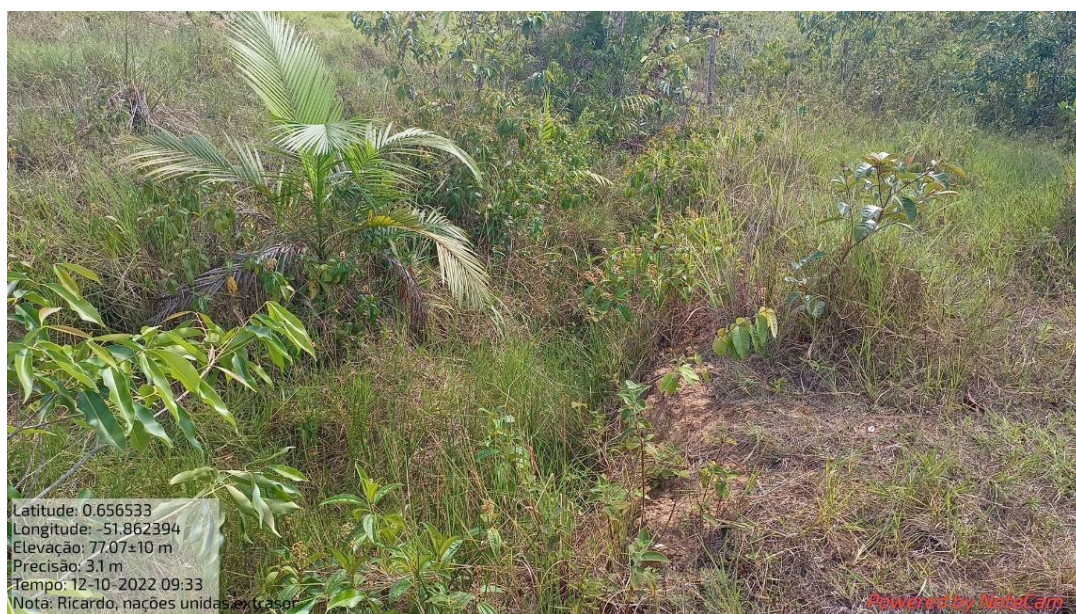
Fotografia 30: Vertedouro obstruído por vegetação.

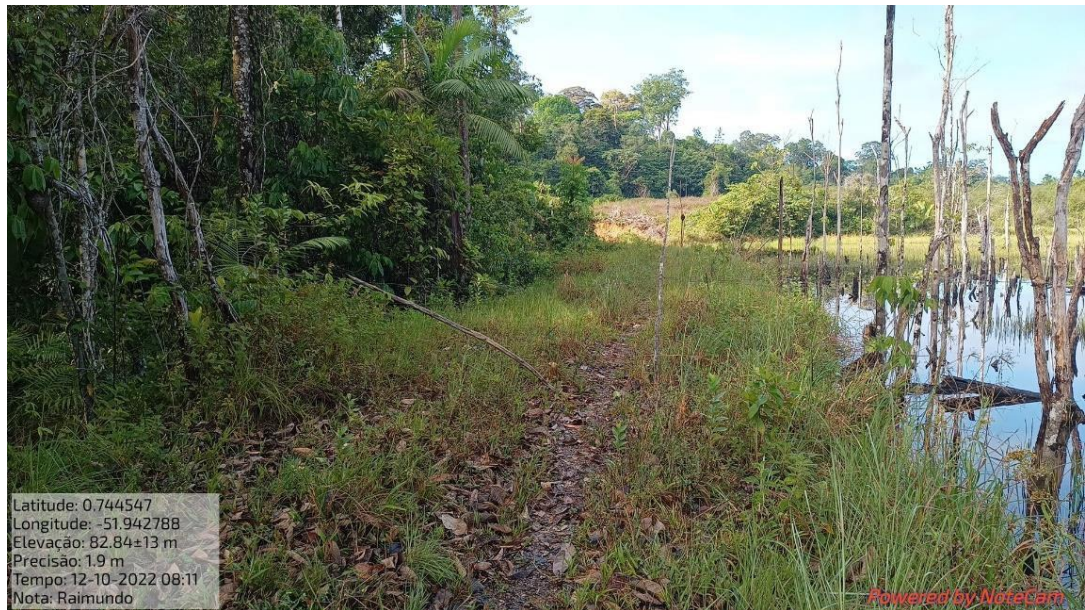
Constatou-se a presença de algumas anomalias, tais como: vegetação na crista e nos taludes da barragem (Fotografia 32), com sinais de retirada de material da área próxima à ombreira direita (Fotografia 33) para aterrar a crista da barragem (Fotografia 34).

Fotografia 32: Vegetação presente na crista e nos taludes.

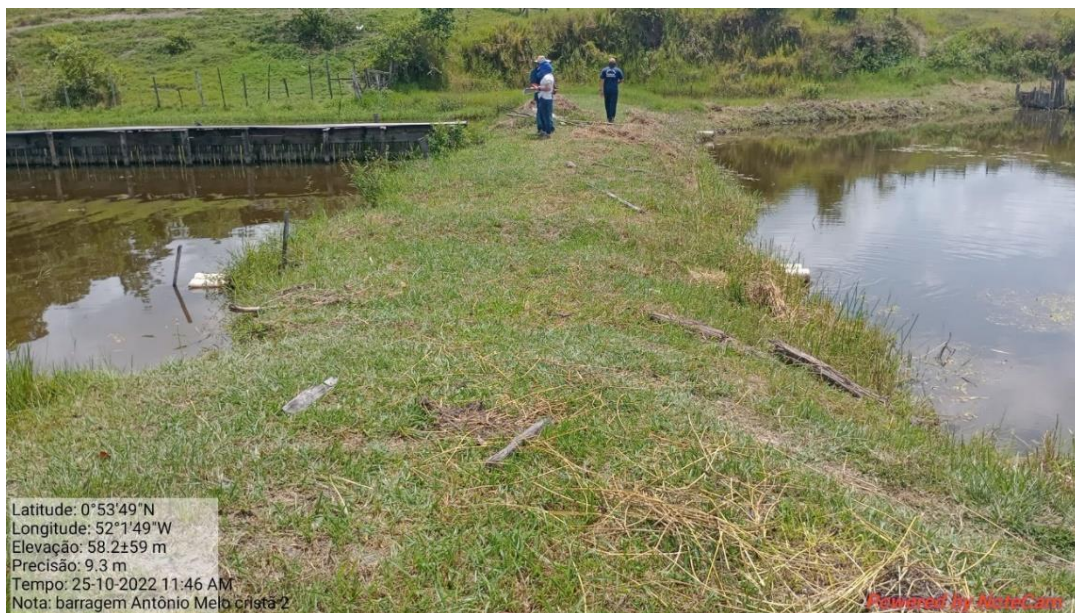
Fotografia 39: Crista barragem 2 Antônio Melo.

A crista apresenta ameaça de transbordamento (Fotografia 39 e 40), sendo o seu nível controlado por canaletas em estado deficiente. Não apresenta erosões, afundamentos e/ou buracos, rachaduras e/ou trincas, sinais de movimentação, sem árvores e arbustos, formigueiros, cupinzeiros, tocas. Revestimento em grama, mas de forma deficiente. Ombreiras em estado normal (Fotografias 41).

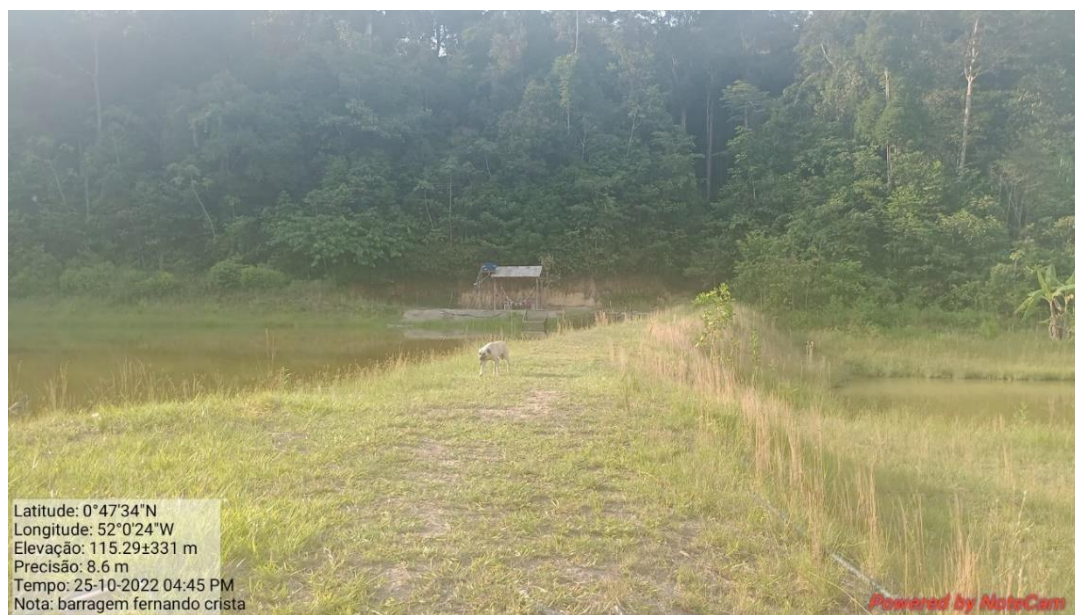
Fotografia 45: Crista da barragem Desconhecida 3- Fernando Duarte.

A crista apresenta erosões, afundamentos/buracos, rachaduras/trincas. Possui drenos/canaletas em estado deficiente. Revestimento em gramíneas em estado deficiente. Ombreiras esquerda e direita deficientes (Fotografia 45).

| Nome | Anomalias identificadas | | | | Recomendações |
|---|---|---|---|---|---|
| <b>Fernando Duarte</b> | Erosões e arbustos | Erosões e arbustos | Erosões, afundamentos/buracos, rachaduras/trincas | Erosão e arbustos | Correção das anomalias |

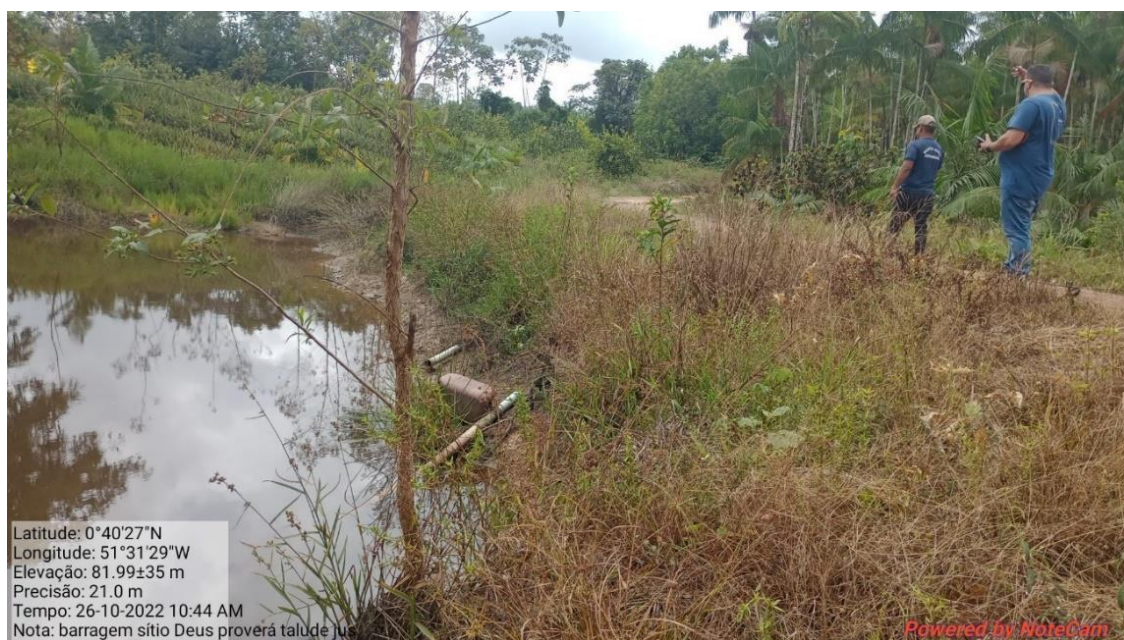
Fotografia 48: Talude de jusante da barragem Deus Proverá.

O talude de montante apresenta, ao longo da sua extensão, arbustos (Fotografias 48 e 49). Possui drenos deficientes. Não há revestimento no talude. O talude de jusante apresenta erosões e formigueiro próximo a ombreira direita. Possui drenos/canaletas deficientes (Fotografia 50). Não há proteção do talude.

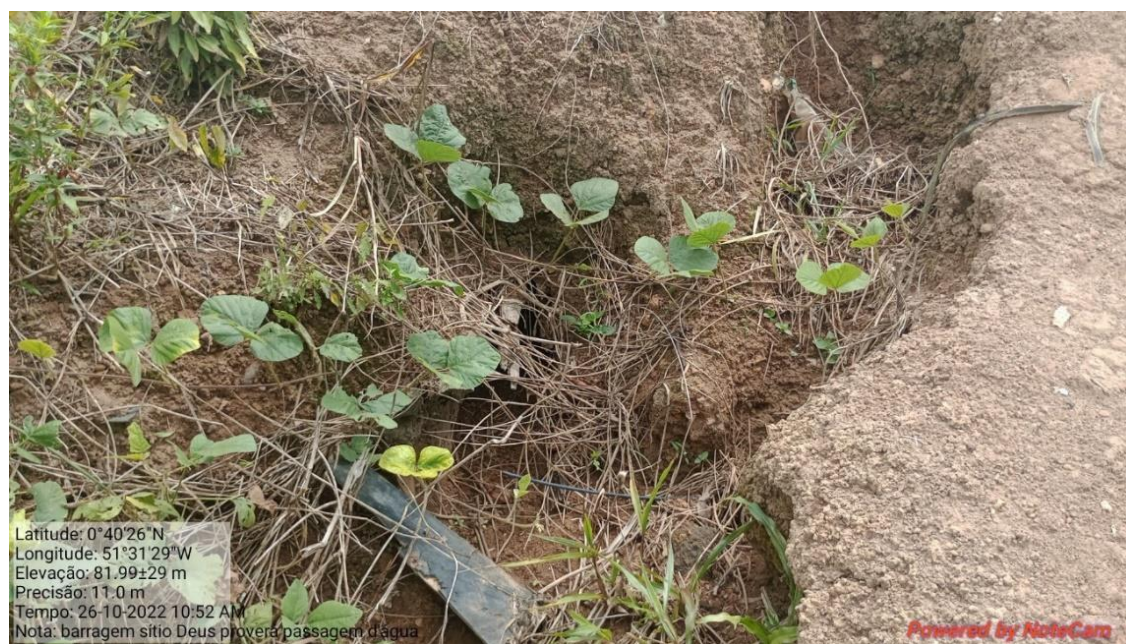
Fotografia 50: Canaleta da barragem Deus Proverá, parcialmente encoberta.

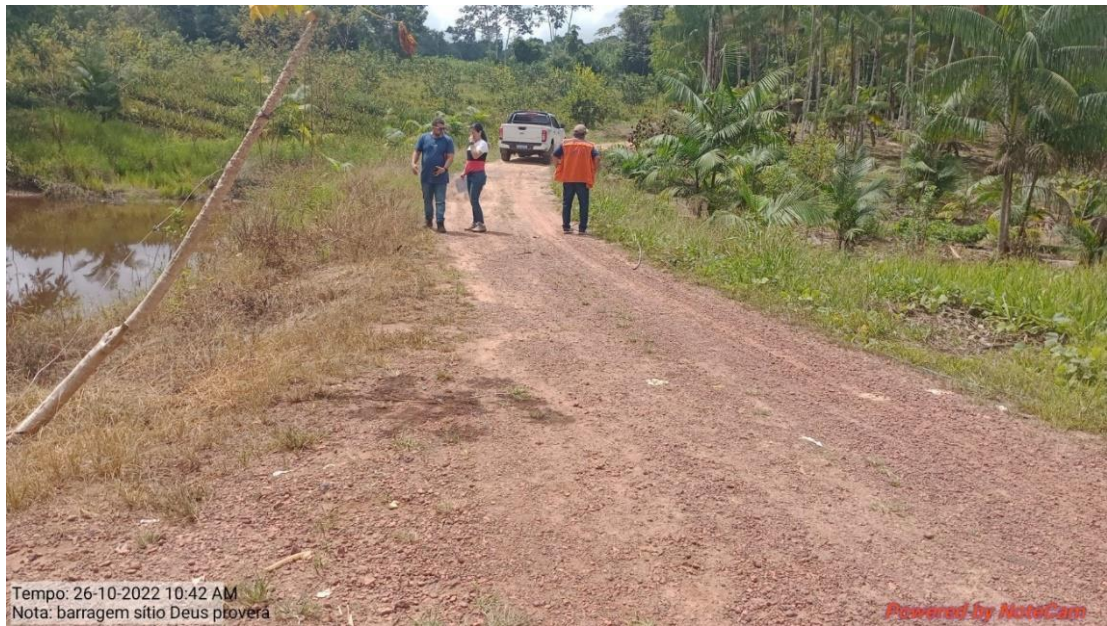
Fotografia 51: Crista da barragem Deus Proverá.

A crista não apresenta sinais de má conservação, apenas as canaletas encontram-se em estado deficiente (Fotografia 51). Revestimento em terra. Ombreiras direita e esquerda em estado normal (Fotografia 52).

| Nome | Anomalias identificadas | | | | Recomendações |
|---|---|---|---|---|---|
| <b>Deus Proverá</b> | Arbustos | Erosão e formigueiro | Canaletas deficientes | Estrutura ausente | Correção das anomalias |

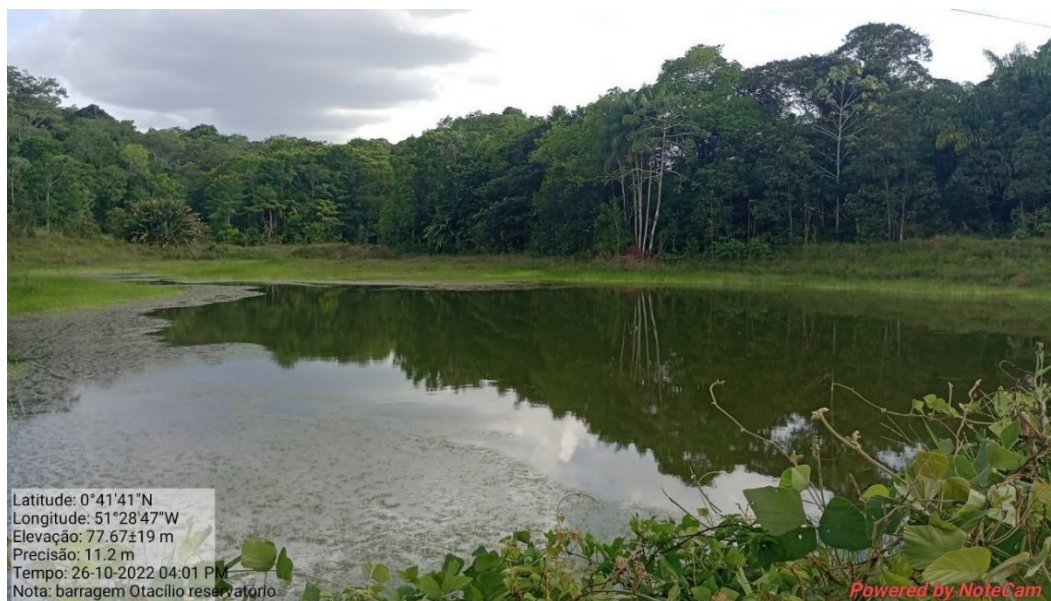
Não foi possível inspecionar os taludes de montante e jusante devido à presença de vegetação, incluindo árvores (Fotografia 54 e 55). A crista (Fotografia 56) apresenta formigueiros próximo a ombreira direita, possui drenos/canaletas em estado deficiente (Fotografia 57). Não possui revestimento e as ombreiras encontram-se em estado normal.

Fotografia 54: Reservatório da barragem Nova Esperança e presença de árvores no entorno.

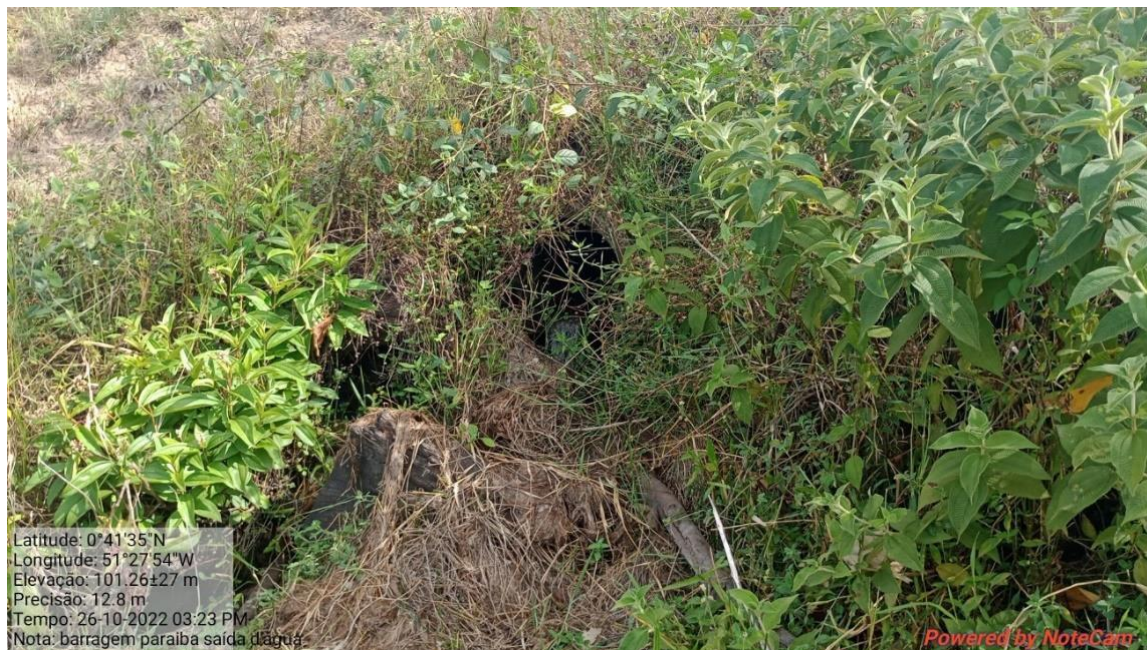
Fotografia 61: Saída do dreno da barragem Paraíba, parcialmente encoberto.

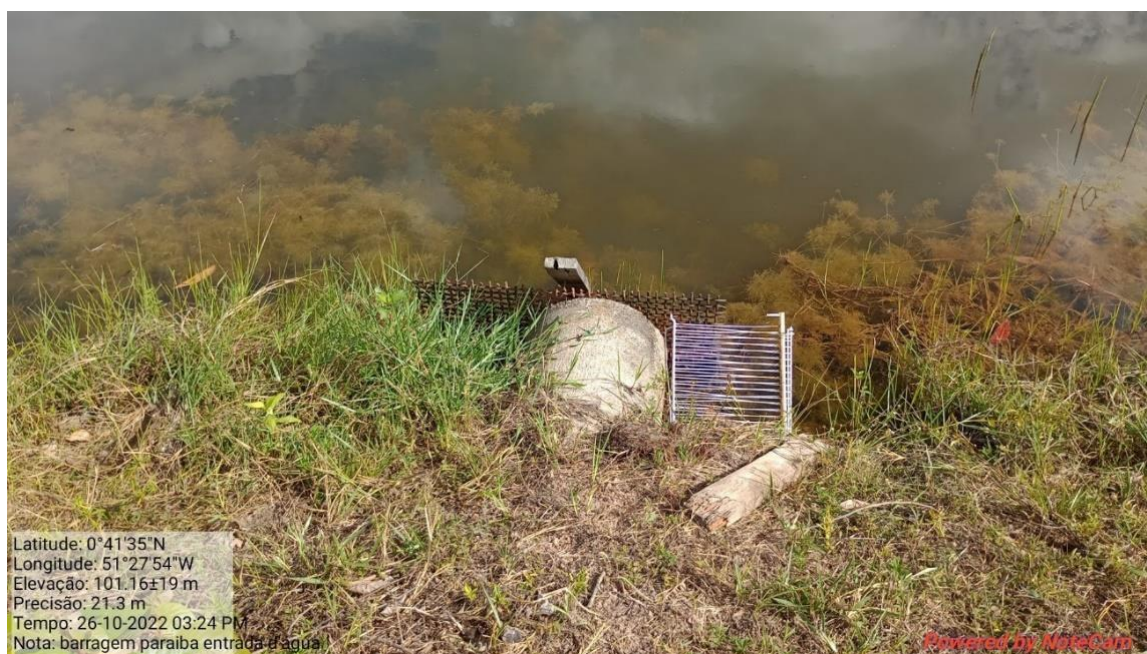
A crista não apresenta sinais de má conservação, apenas as canaletas encontram-se em estado deficiente (Fotografia 62). Revestimento em cascalho. Ombreiras direita e esquerda em estado normal (Fotografia 63).

Fotografia 62: Estado do dreno da barragem Paraíba.

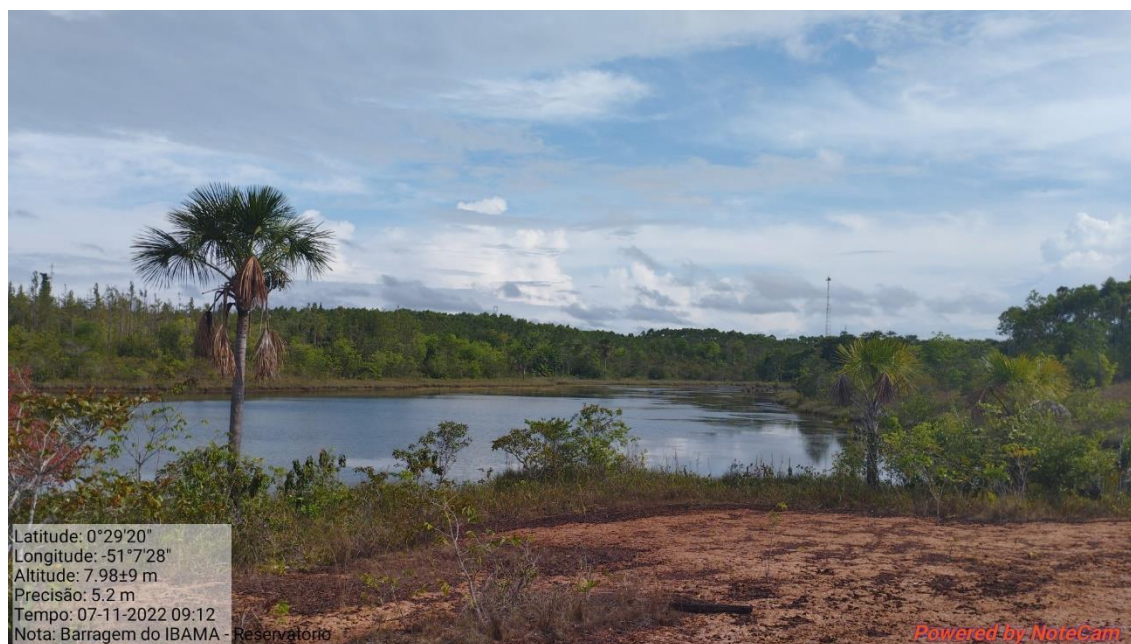
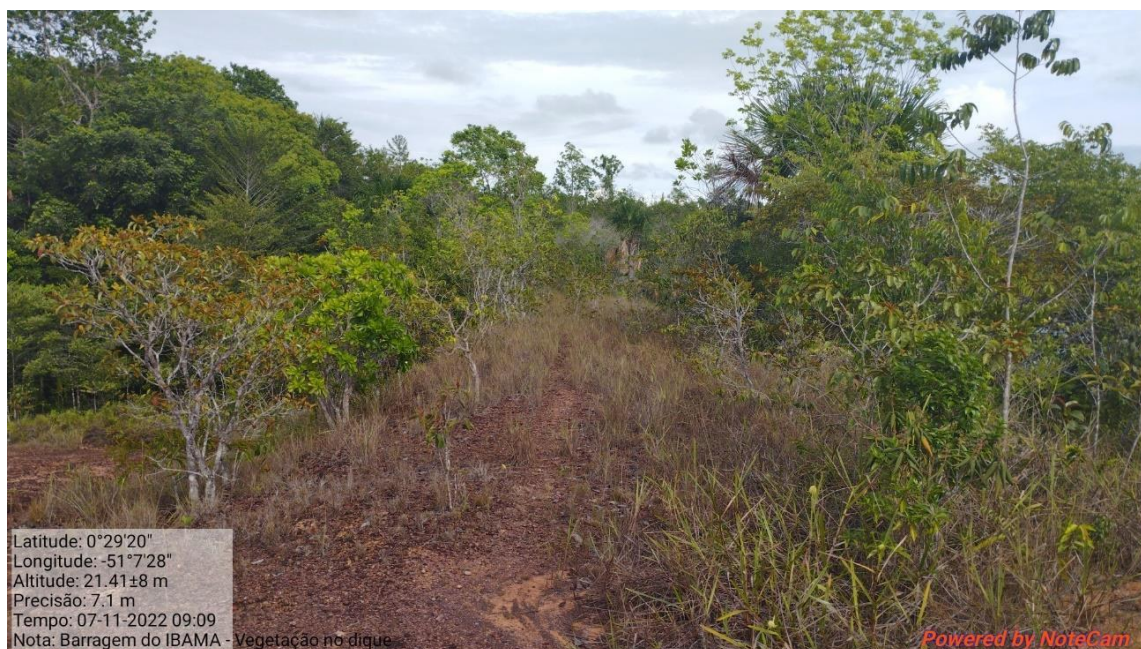
A barragem possui muitas vegetações rasteiras e de grande porte na crista. (Fotografia 66 e 67).

Fotografia 66: Presença de vegetação nos taludes jusante.

Fotografia 67 - Presença de vegetação nos taludes jusante

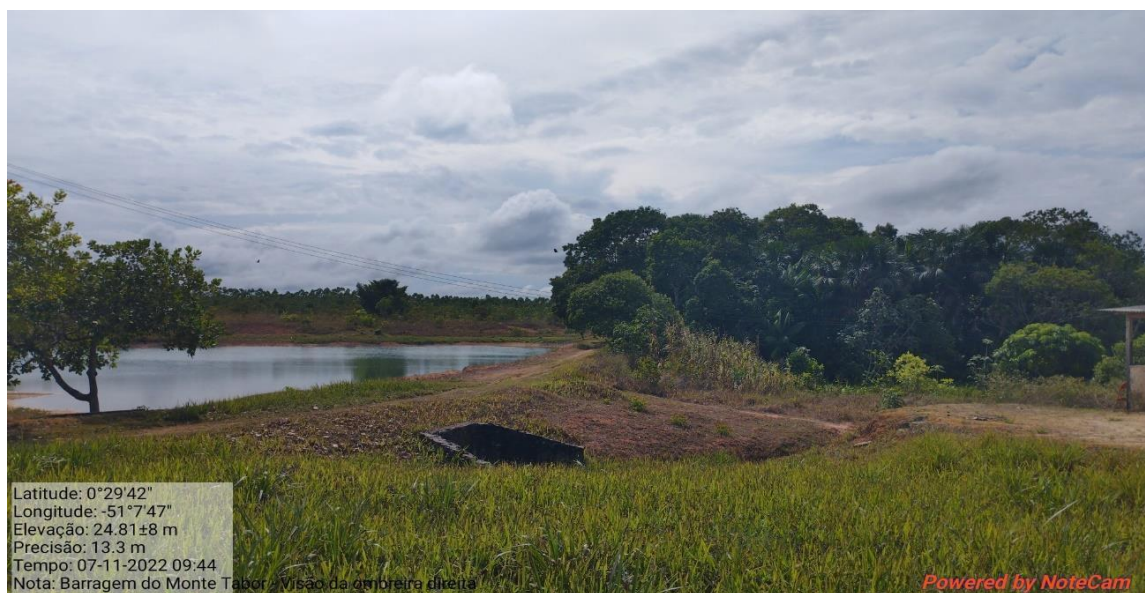
Foi observado que barragem possui vegetação na crista. O vertedouro possui paredes e tubo em concreto armado está localizado na ombreira direita da barragem e está elevado, e no momento da visita não estava passando água pelo mesmo e possui vegetação e não passa por limpeza (Fotografia 68 e 69).

Fotografia 68 - Presença de vegetação na crista da barragem.

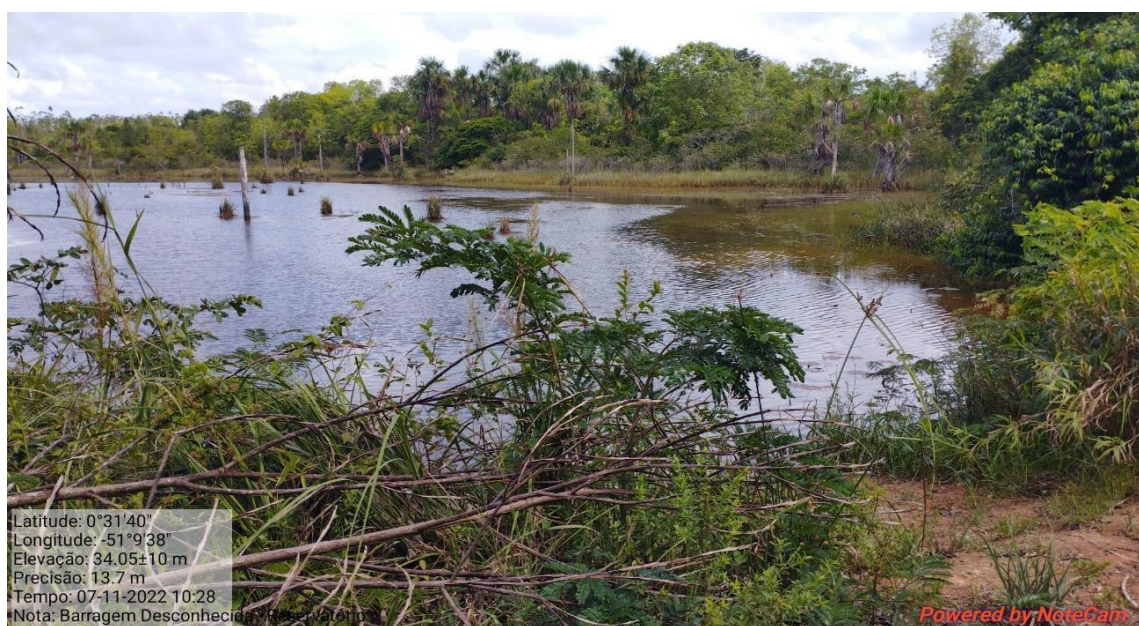
Fotografia 70 – Reservatório.

A barragem Desconhecida 2 apresenta reservatório com vegetação e extravasor em tubo de concreto com bastante vegetação, tanto na entrada e saída (Fotografias 70).
