# RELATÓRIO SOBRE FISCALIZAÇÃO EM SEGURANÇA DE BARRAGENS NO AMAPÁ ANO BASE 2022

# **RELATÓRIO SOBRE FISCALIZAÇÃO EM SEGURANÇA DE BARRAGENS 2022**

Secretaria de Estado do Meio Ambiente do Amapá

Coordenadoria de Gestão de Recursos Hídricos

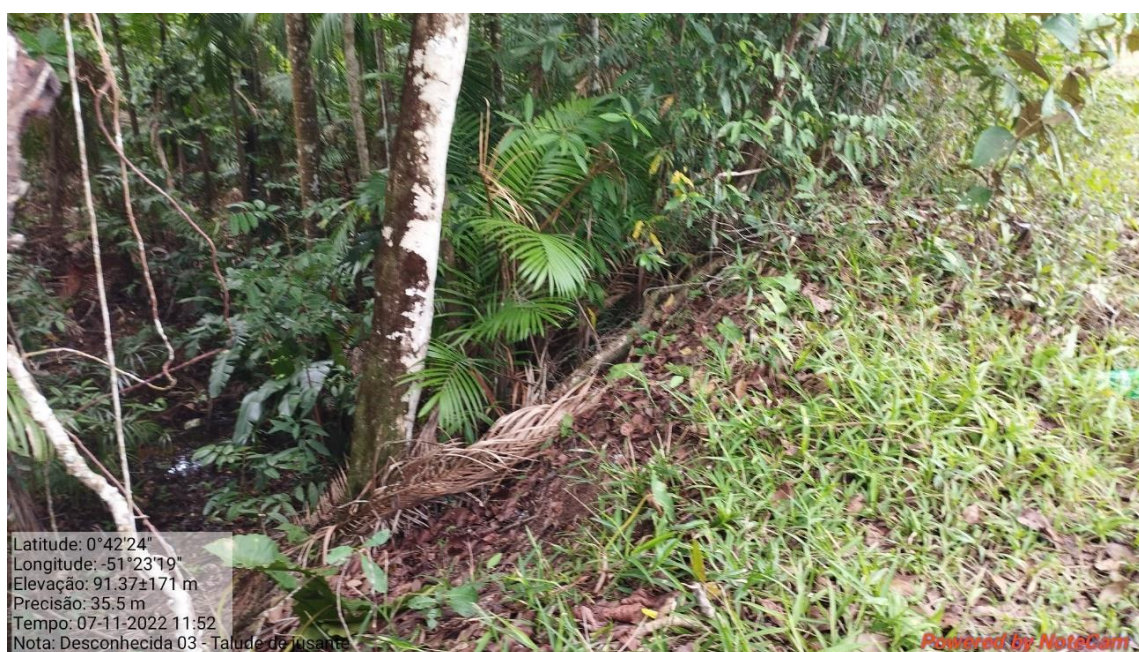
Essa barragem localiza-se, no município de Porto Grande e foi vistoriada no dia 07 de novembro de 2022. A barragem Desconhecida 3 apresenta talude a jusante com formigueiros e vegetação e arbustos (Fotografia 71).

Fotografia 71 - Talude jusante da barragem desconhecida 3 com vegetação.

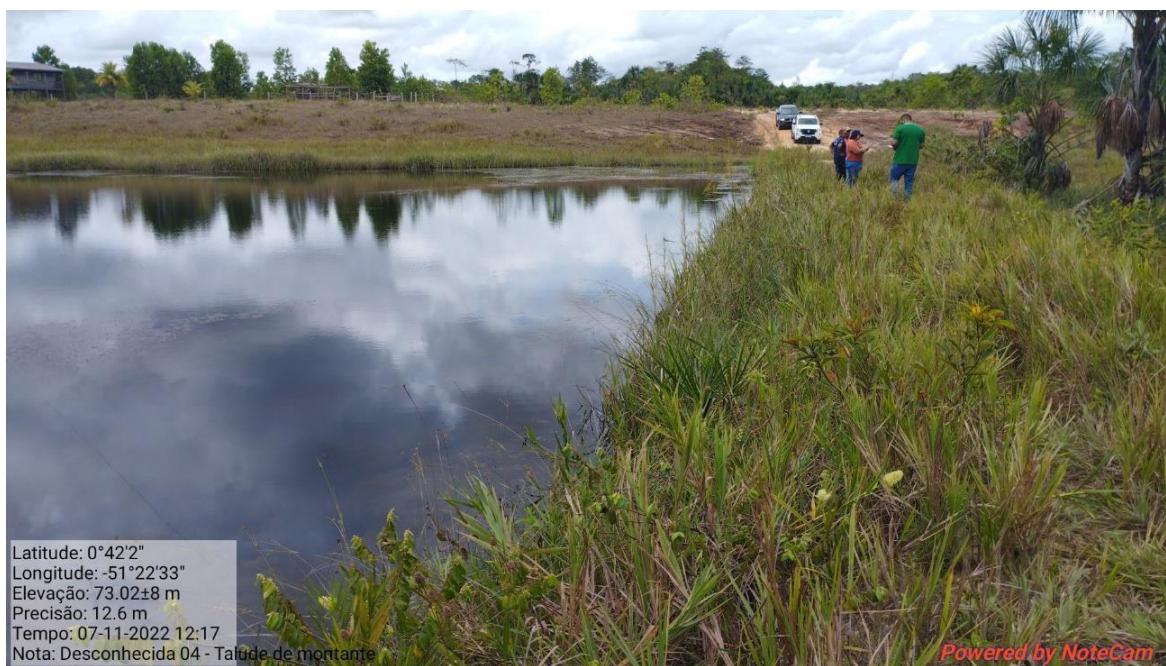
Durante a inspeção desta barragem, foram identificadas algumas anomalias como, presença de vegetação rasteira, arbustos, tanto nos taludes de montante quanto no de jusante e na crista (Fotografia 72). Presença de vegetação no vertedouro (Fotografia 73).

Fotografia 72: Presença de vegetação nos taludes jusante e montante.

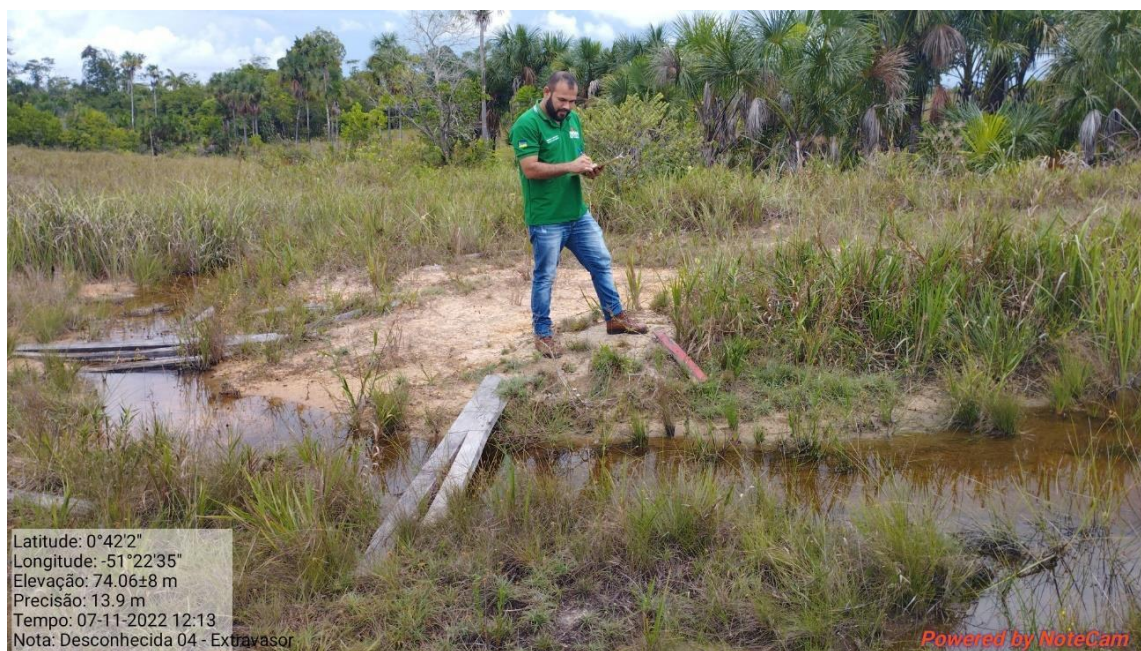
Fotografia 73: Presença de vegetação no vertedouro.

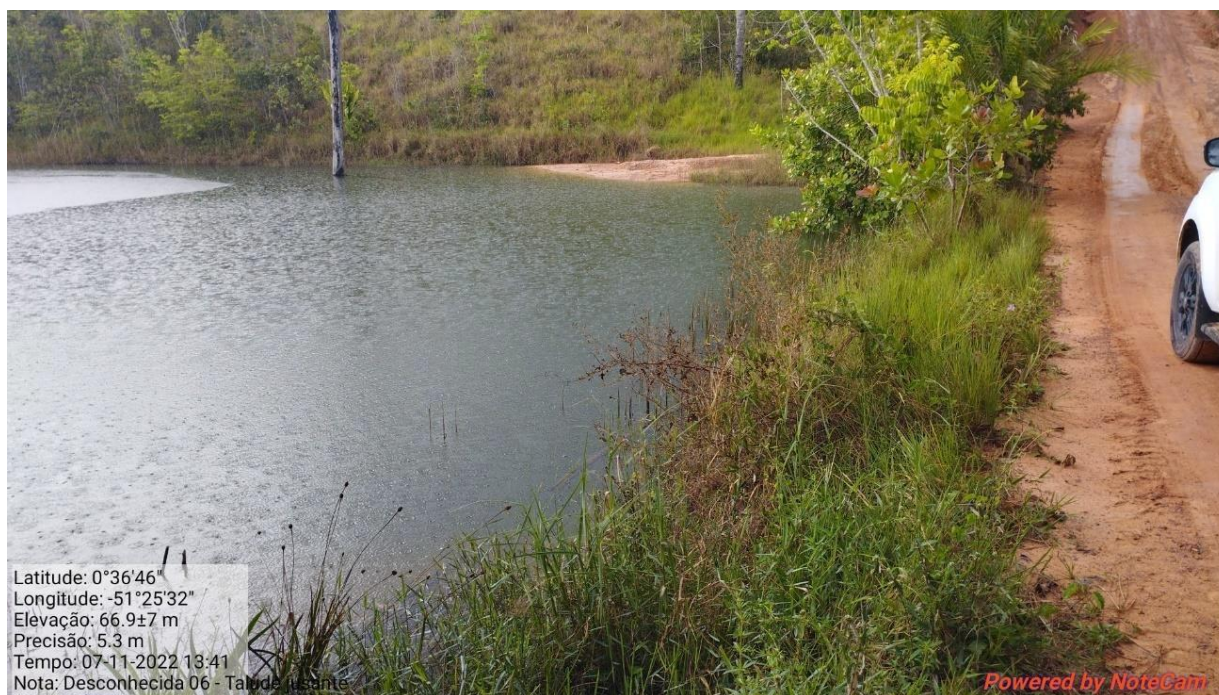
Essa barragem Desconhecida 6 está localizada no município de Porto Grande e foi vistoriada no dia 07 de novembro de 2022. Durante a inspeção desta barragem, foram identificadas algumas anomalias, como, presença de vegetação rasteira no talude de montante (Fotografia 74).

Fotografia 74 - Presença de vegetação no talude montante.

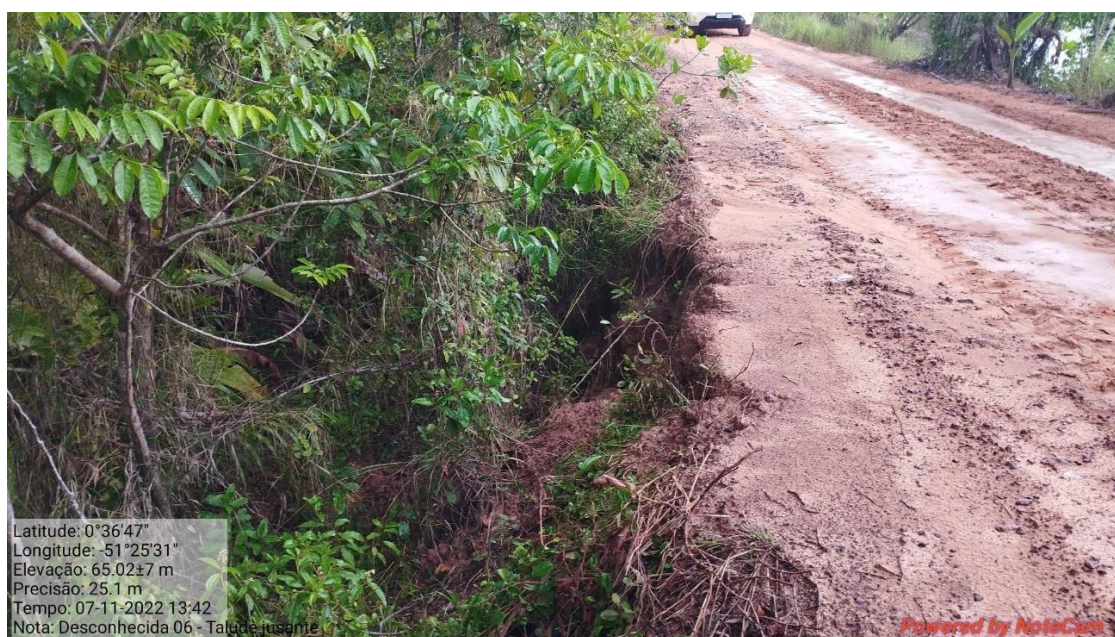
No talude jusante apresenta anomalias como erosões, vegetação e arbustos (Fotografia 75).

Fotografia 75: Talude jusante com erosões e vegetação e arbustos.

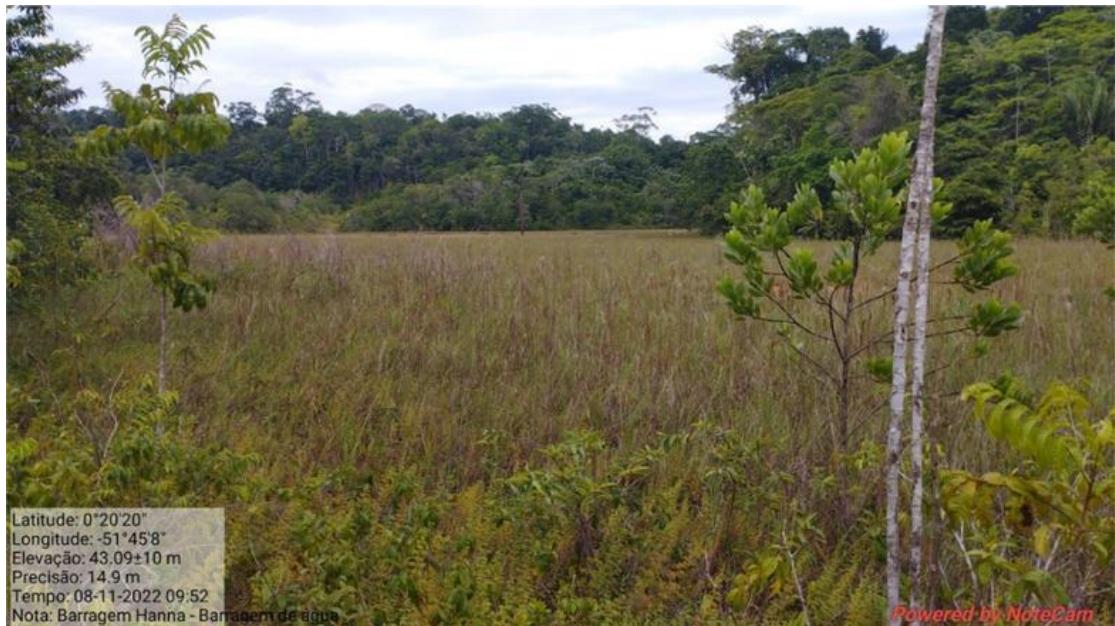
Fotografia 78: Reservatório coberto por vegetação.

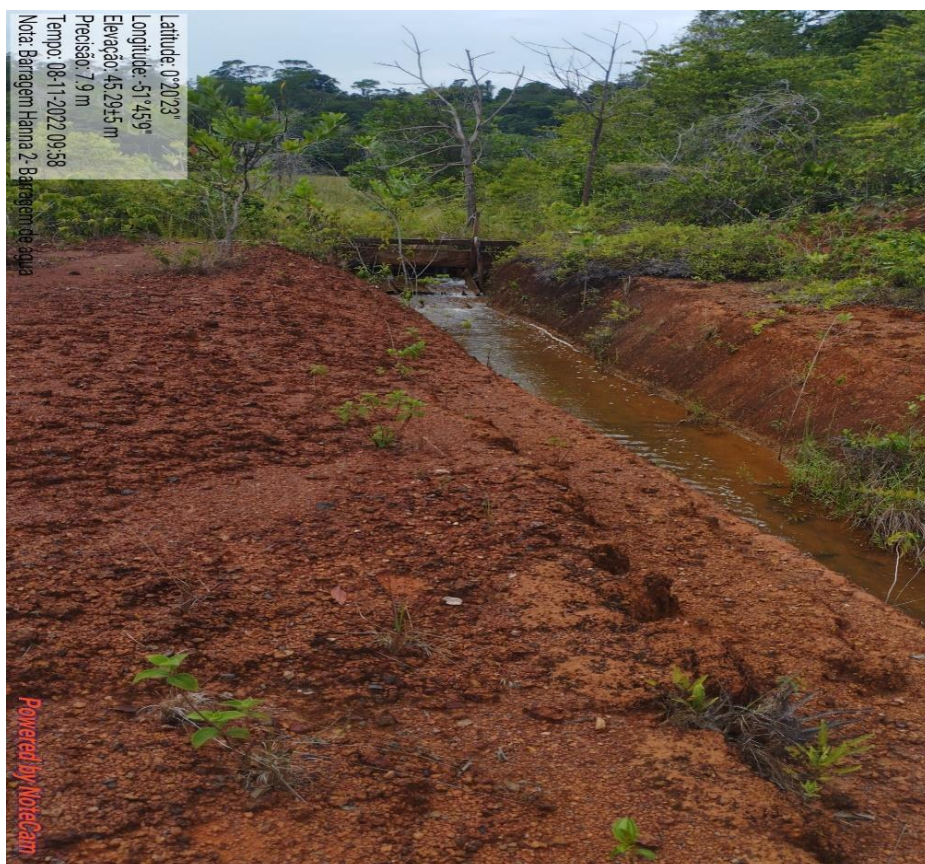
O extravasor localiza-se na ombreira esquerda é de madeira e está em condições precárias e apresenta vegetação e árvores (Fotografia 79).

Fotografia 79: Extravasor em madeira apresentado vegetação.

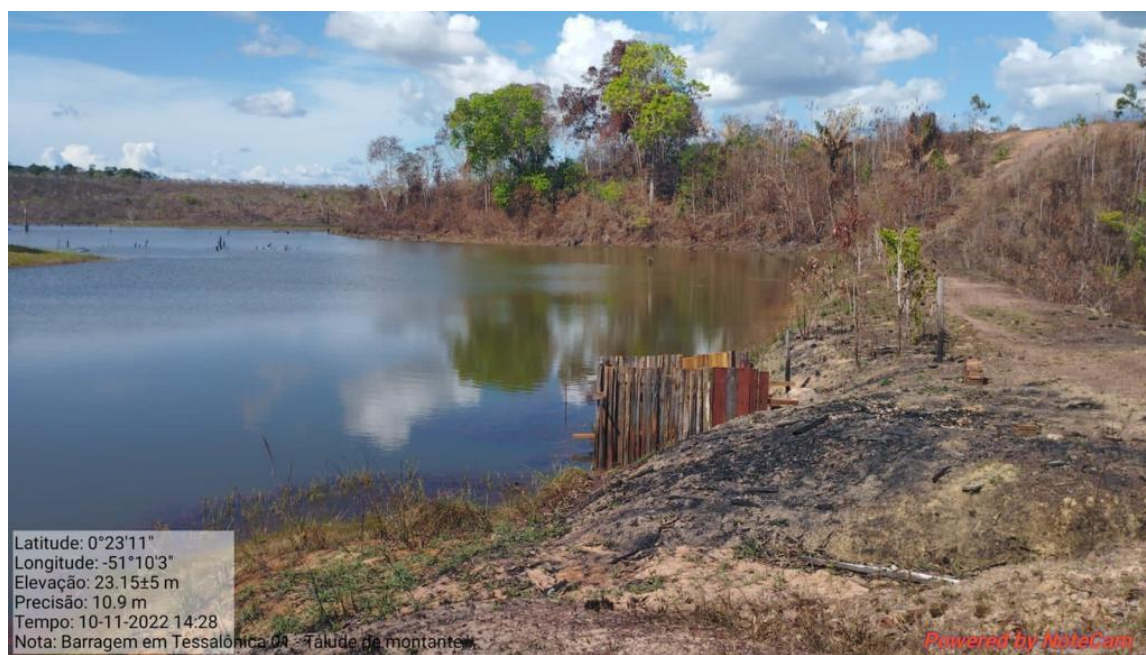
Fotografia 80: Talude montante com vegetação e extravasor em madeira.

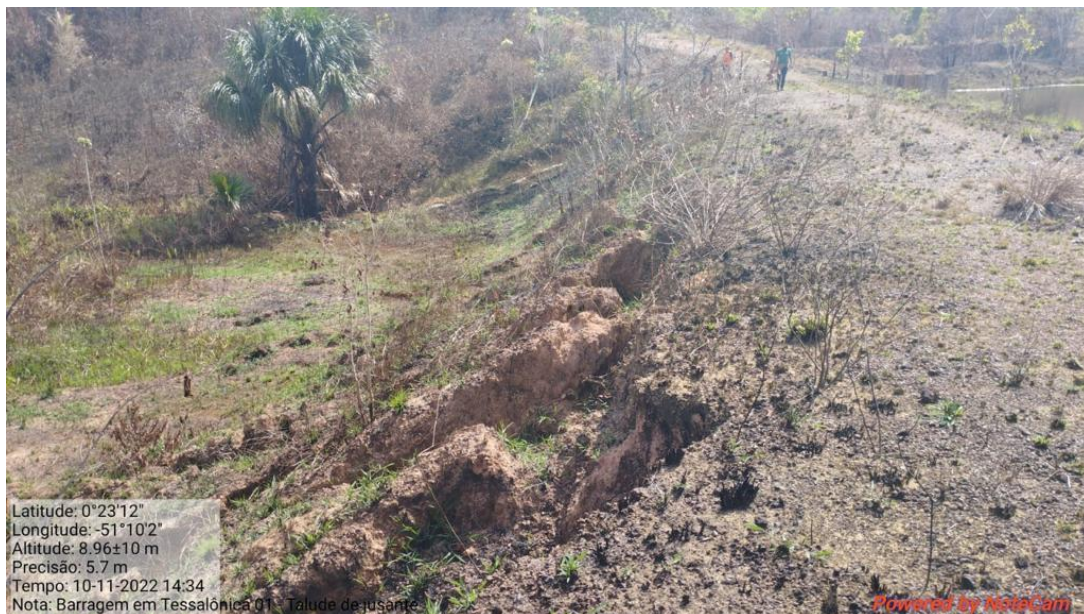
Fotografia 81: Talude jusante com erosões.

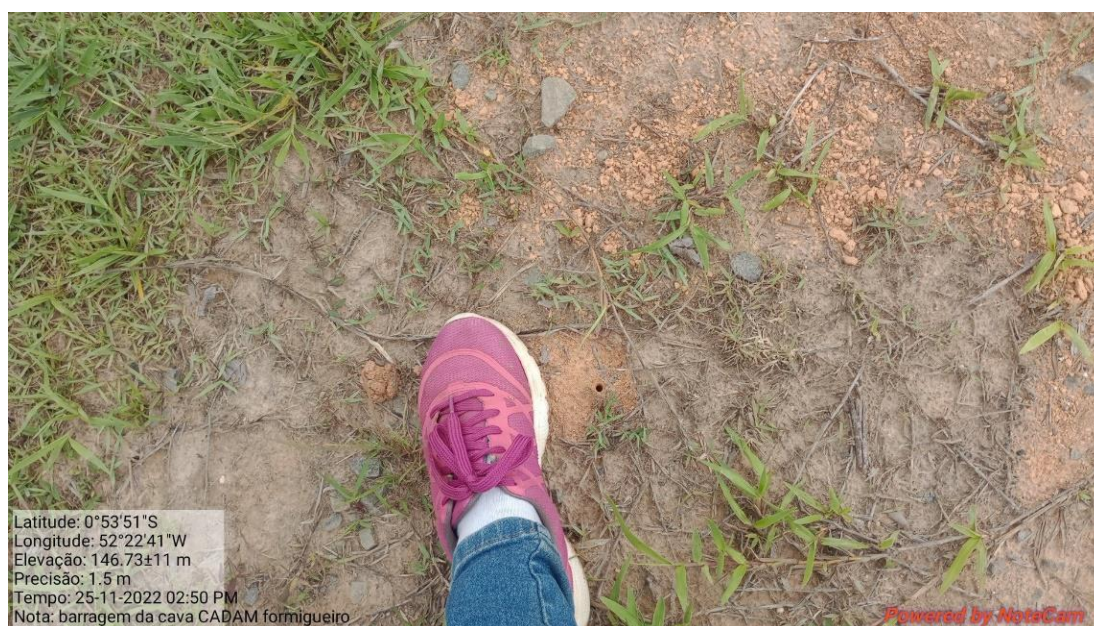
pontos de estaca na crista dos taludes, ombreiras menores que a crista, buracos de animais, passagem de animais de grande porte e pontos com formigueiros (Fotografia 82, 83 e 84).

Fotografia 82: Presença de formigueiros.

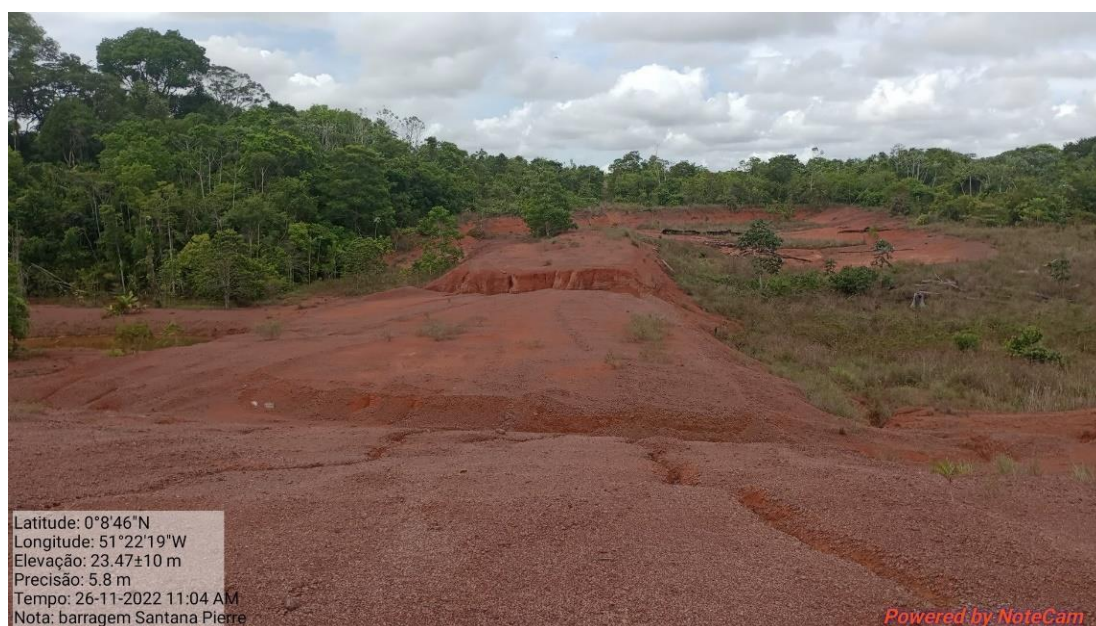
Fotografia 85: Vista do Barramento.

Nesta barragem, observa-se dentre toda a parede de barramento várias evidências de ação de colapso como presença de ravinas, movimentação de terra por lixiviação, ravinas aparentes, rachaduras em grande escala, as ombreiras encontra-se no local, porém com risco de desabamento, rachaduras estão mostrando seu deslocamento, e pode desabar a menor movimentação do solo por esforço físico em sua base (Fotografias 85 e 86).

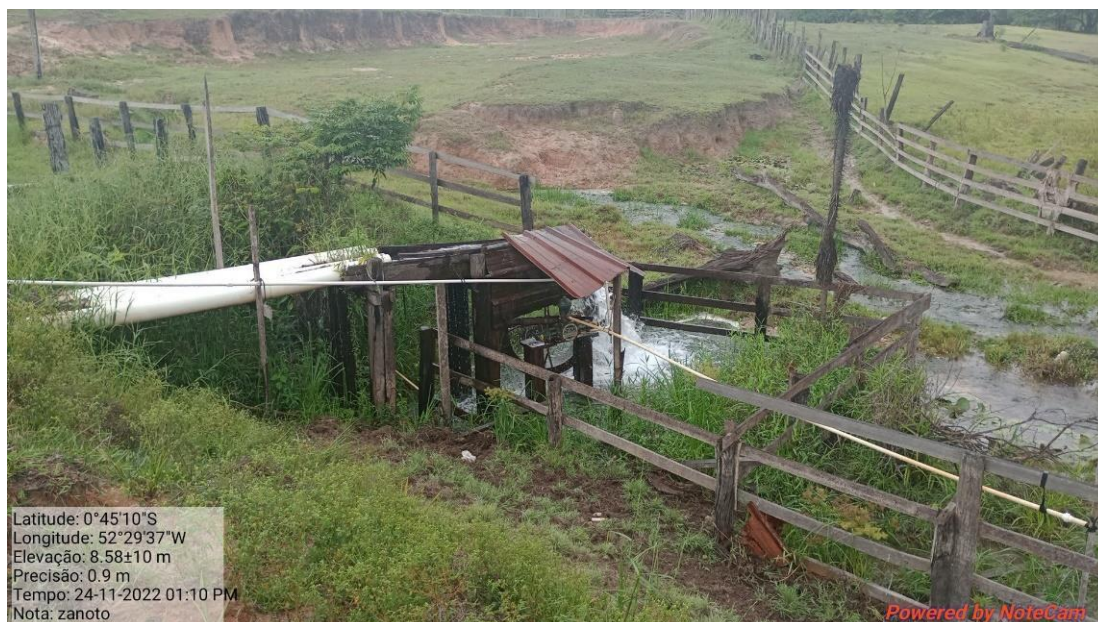
Fotografia 89: Saída do tubo Fotografia e extravasor com vegetação.

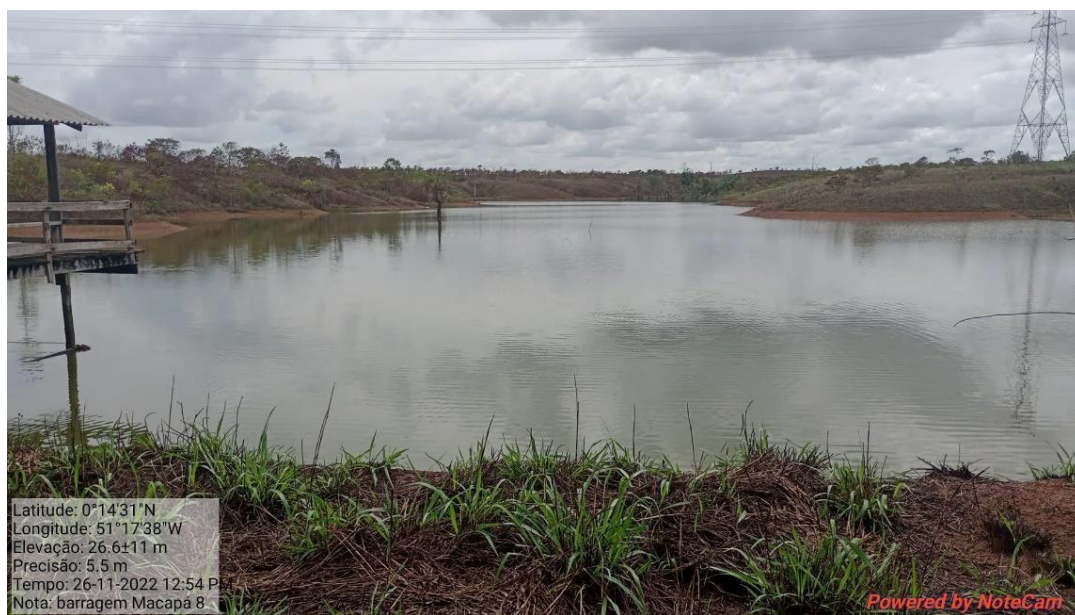
Fotografia 90: Reservatório da barragem.

De acordo com a vistoria técnica as paredes dos taludes se encontram com deformidades, apresentam ravinas e alguns pontos movimentação de terra por lixiviação, os extravasores não comportam a vazão do acúmulo de água. A vegetação aparente, pontos de estaca na crista dos taludes, ombreiras menores que a crista, pontos com buracos de animais, passagem de animais de grande porte, vertedouro desprotegido ou sem segurança, podendo causar acidentes por falta de proteção e sinalização (Fotografias 90, 91 e 92).
