# RELATÓRIO ESTADUAL DE SEGURANÇA DE BARRAGEM

**2024**

Diretoria de Desenvolvimento Ambiental  
Coordenadoria de Gestão de Recursos Hídricos

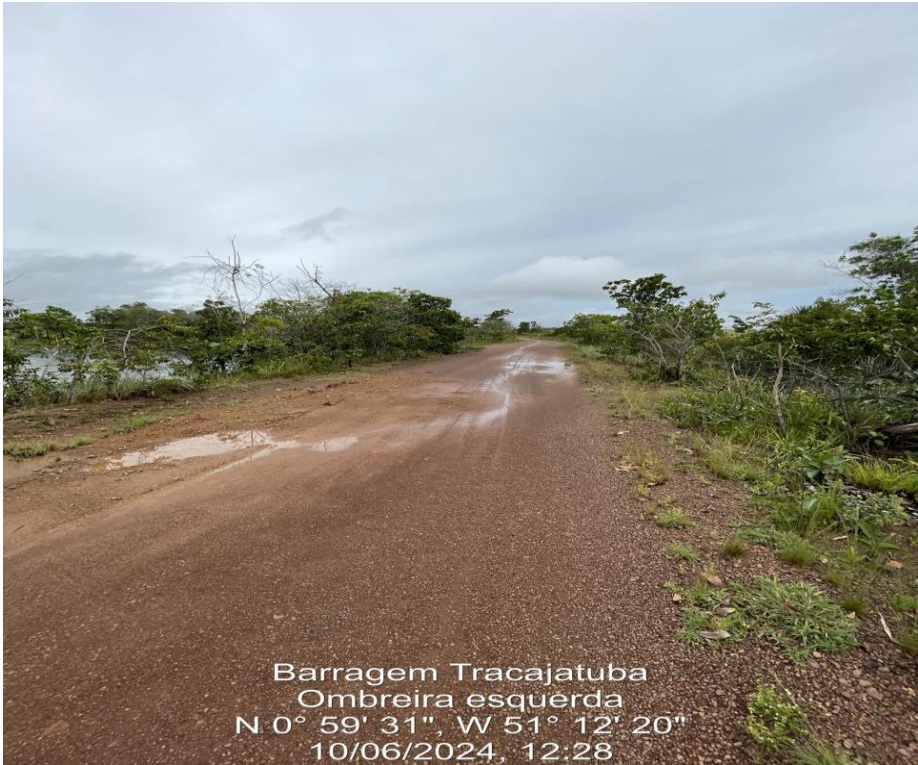
| | 1 Tracajatuba |

| | Anomalias:<br>Erosão no vertedouro |

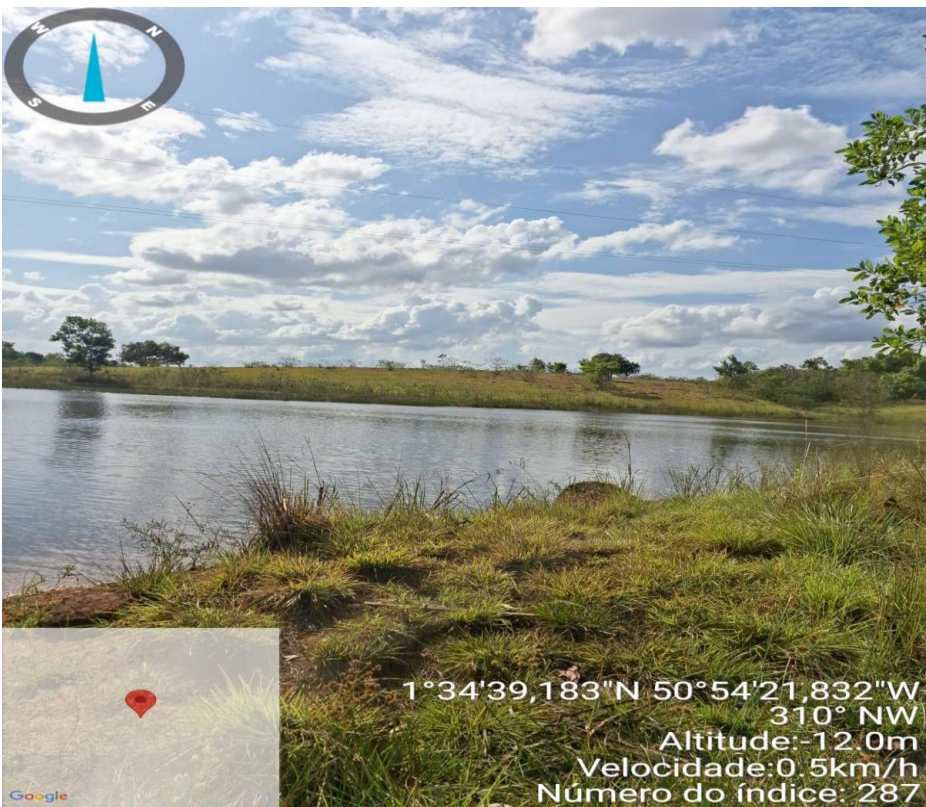
| | 2. Panasqueira |

| | Anomalias:<br>Vegetação na crista e nos taludes de montante e jusante. |

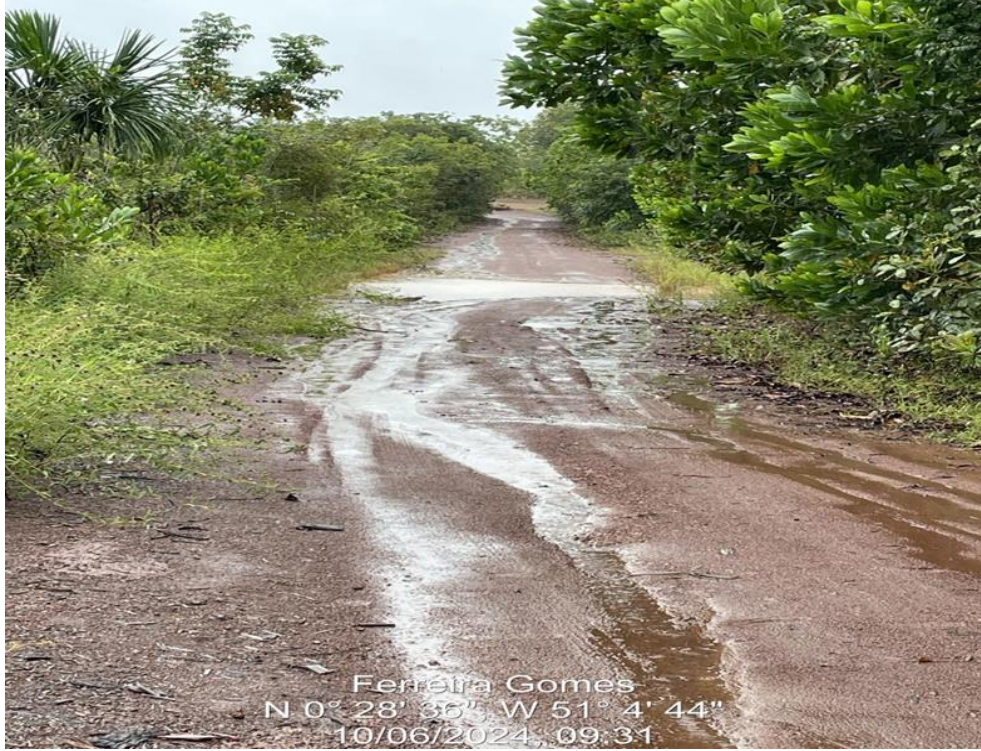
| <p>Ferreira Gomes<br/>N 0° 28' 35", W 51° 4' 44"<br/>10/06/2024, 09:31</p> | 3 Capivara<br>SNISB 3999 |

| | Anomalias<br>vegetação nos<br>taludes de<br>montante e<br>jusante. Crista<br>com passagem de<br>carros |

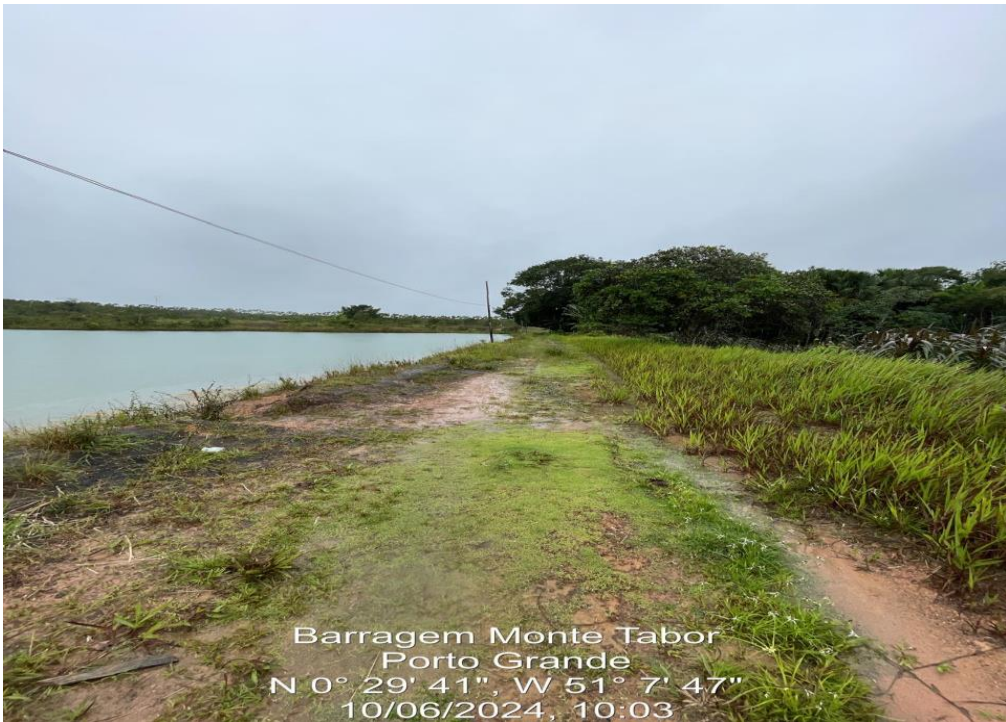
| <p>Barragem Monte Tabor<br/>Porto Grande<br/>N 0° 29' 41", W 51° 7' 47"<br/>10/06/2024, 10:03</p> | 4. Monte Tabor<br>SNISB 3962 |

| | Anomalias<br>Formigueiro e<br>erosões na<br>crista.<br>Vegetação nos<br>talude montante<br>e jusante |

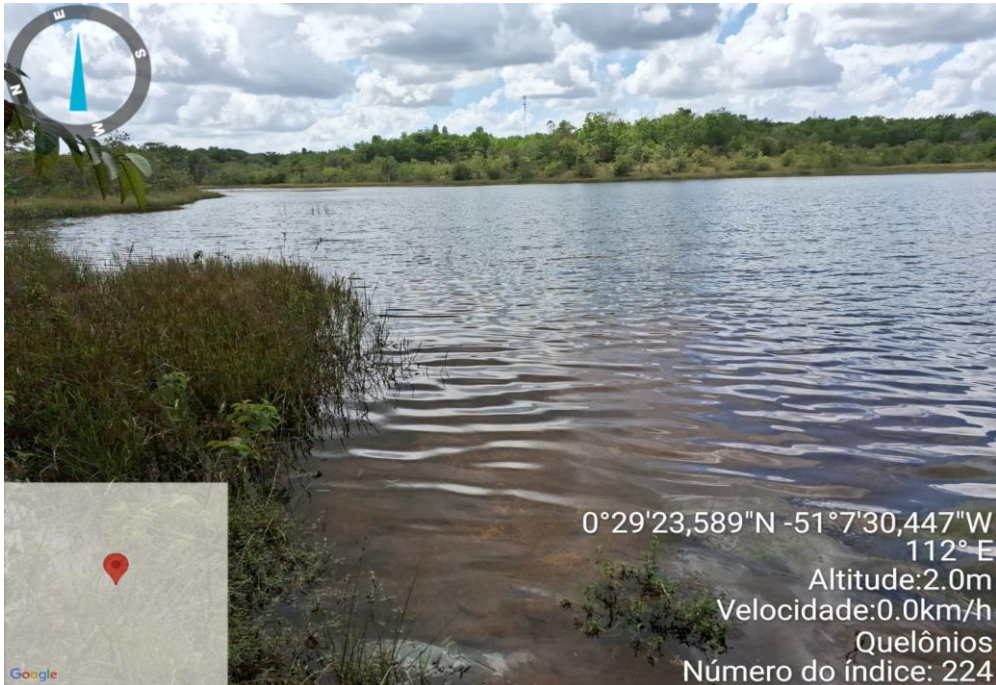
| <p>0°29'23,589"N -51°7'30,447"W<br/>112°E<br/>Altitude:2.0m<br/>Velocidade:0.0km/h<br/>Quelônios<br/>Número do índice: 224</p> | 5. Quelônio<br>SNISB 33162 |

| | Anomalias<br>Vegetação na<br>crista e nos<br>taludes de<br>jusante e<br>montante |

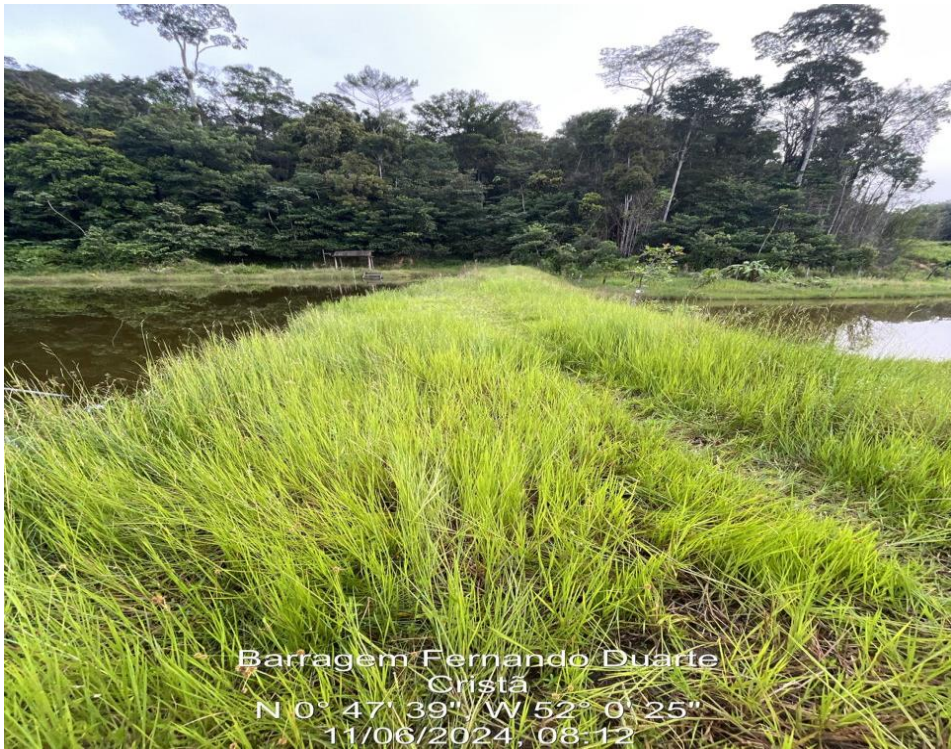
| <p>Barragem Fernando Duarte<br/>Crista<br/>N 0° 47' 39" / W 52° 0' 25"<br/>11/06/2024, 08:12</p> | 6. Fernando Duarte<br>SNISB 33184 |

| | Anomalias<br>Vegetação na<br>crista e nos<br>taludes de jusante<br>e montante |

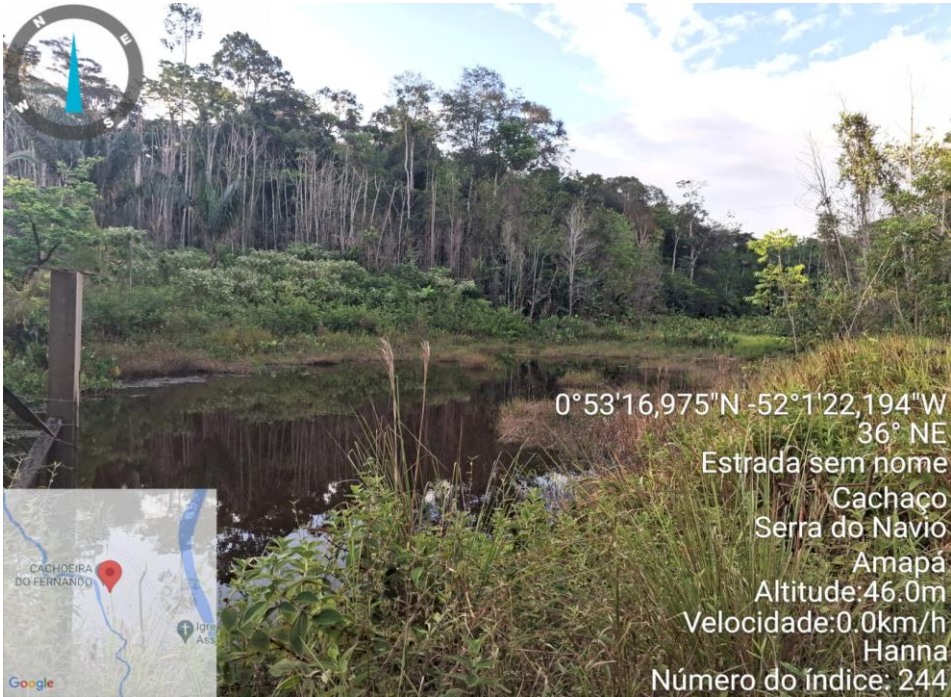
| <p>0°53'16,975"N - 52°1'22,194"W<br/>36° NE<br/>Estrada sem nome<br/>Cachaço<br/>Serra do Navio<br/>Amapá<br/>Altitude: 46.0m<br/>Velocidade: 0.0km/h<br/>Hanna<br/>Número do índice: 244</p> | 7. Barragem<br>Antônio Melo<br>SNISB 33181 |

| | Anomalias<br>Vegetação na<br>crista e nos<br>taludes |

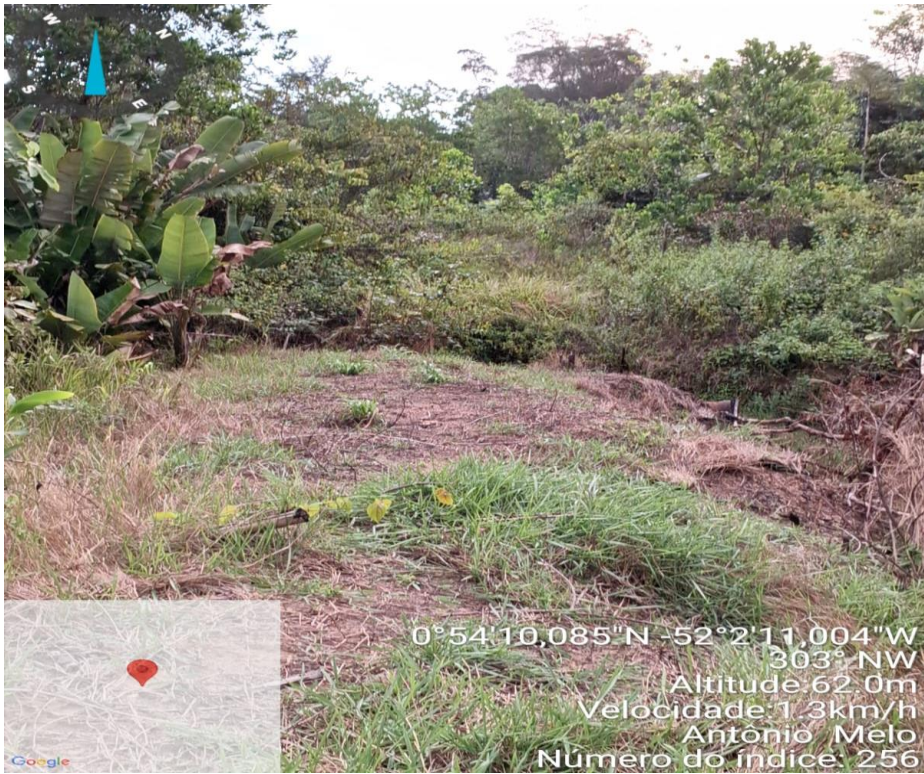
| <p>0°54'10,085"N - 52°2'11,004"W<br/>303° NW<br/>Altitude: 62.0m<br/>Velocidade: 1.3km/h<br/>Antônio Melo<br/>Número do índice: 256</p> | 8. Elza dos Santos<br>SNISB 27859 |

| | Anomalias<br>Vegetação na<br>crista e taludes. |

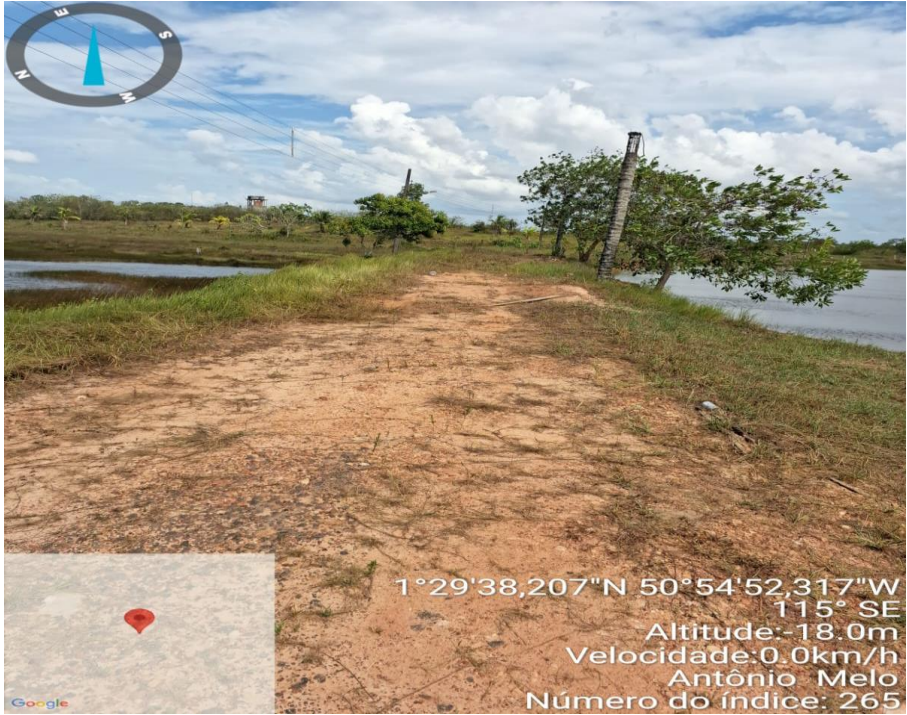
| <p>1°29'38,207"N 50°54'52,317"W<br/>115° SE<br/>Altitude: 18.0m<br/>Velocidade: 0.0km/h<br/>Antônio Melo<br/>Número do índice: 265</p> | 9. Barragem do Minério |

| | Anomalias<br>vegetação nos<br>taludes de<br>jusante e<br>montante |

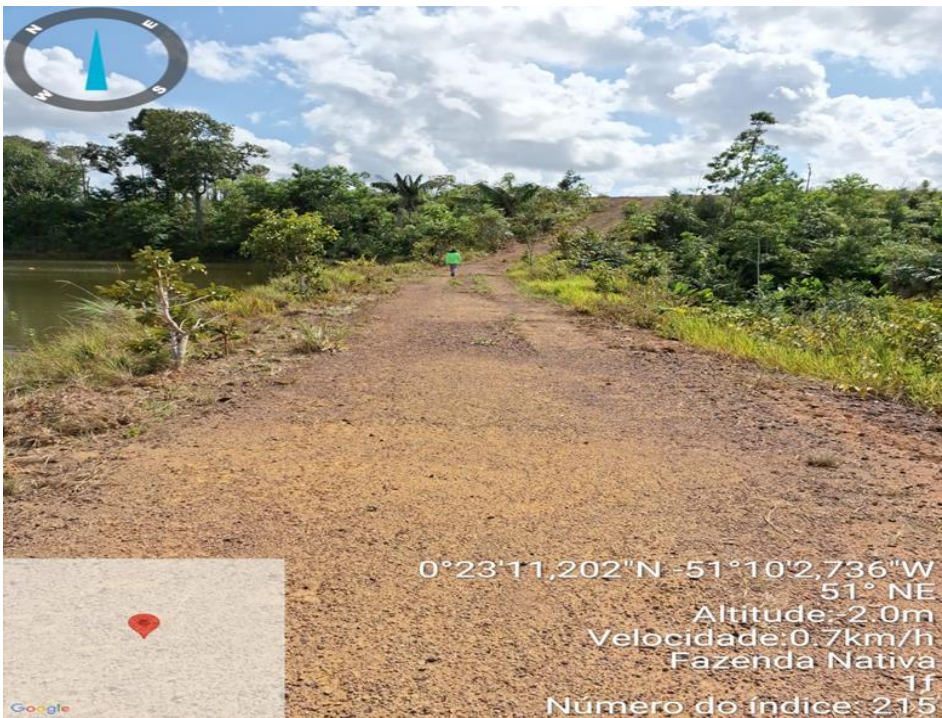
| <p>0°23'11,202"N -51°10'2,736"W<br/>51° NE<br/>Altitude: 2.0m<br/>Velocidade: 0.7km/h<br/>Fazenda Nativa<br/>1f<br/>Número do índice: 215</p> | 10. Fazenda Nativa |

| | Anomalias:<br>Vegetação e<br>árvore na crista<br>e taludes |

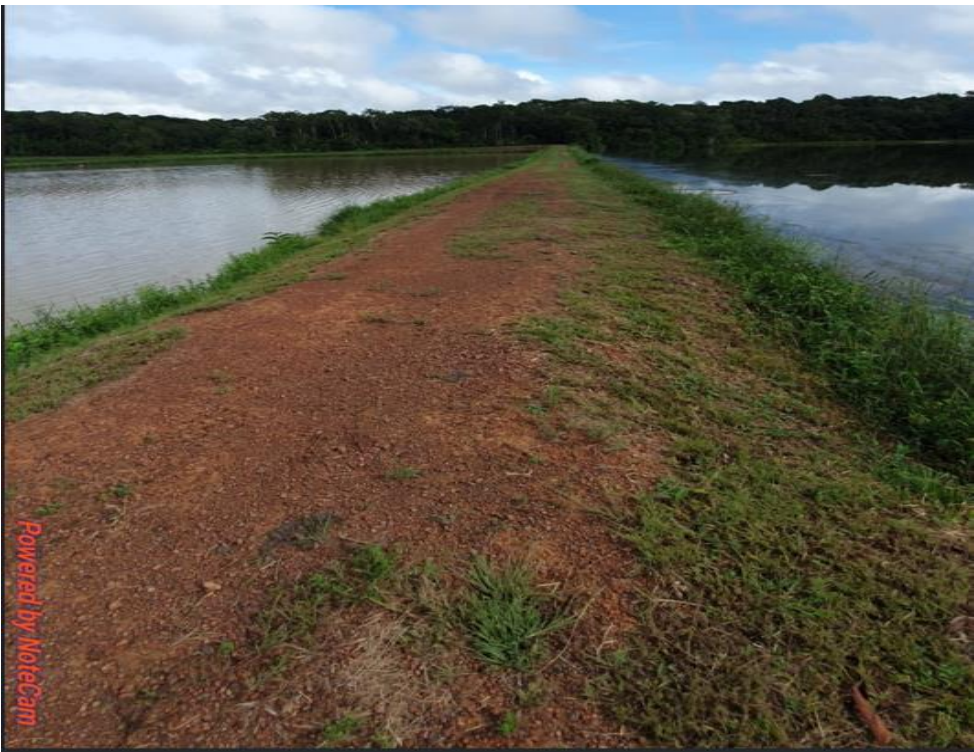
| | 11. Barragem do Wilker<br>SNISB 27858 |

| | Anomalias:<br>Erosões e formigueiro na crista |

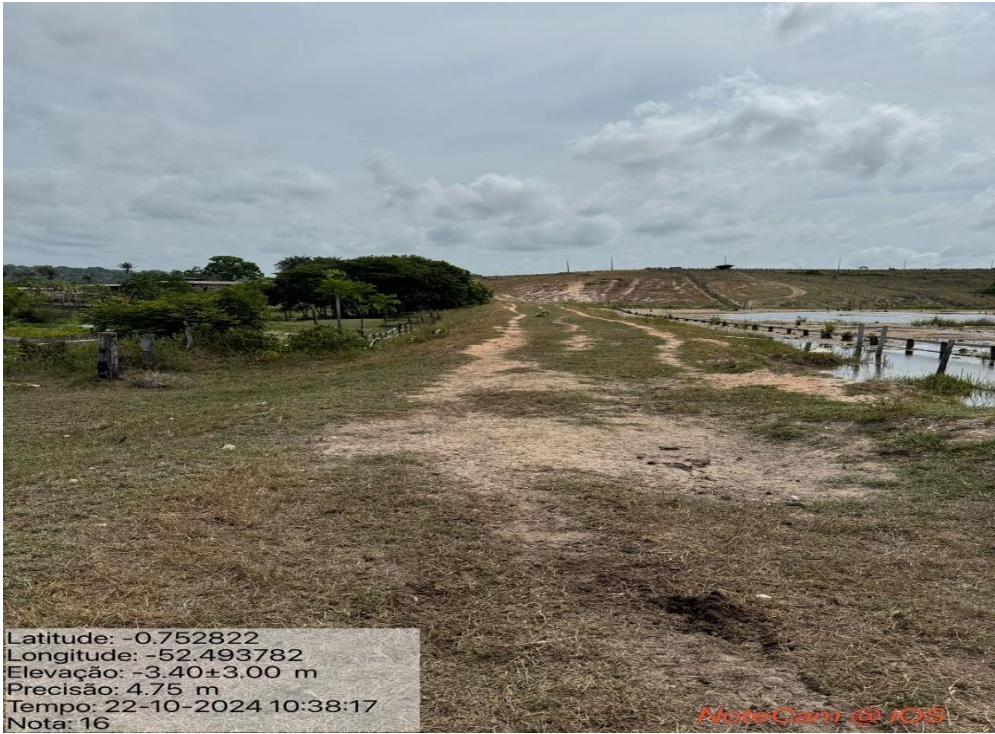
| <div>Latitude: -0.752822<br/>Longitude: -52.493782<br/>Elevação: -3.40±3.00 m<br/>Precisão: 4.75 m<br/>Tempo: 22-10-2024 10:38:17<br/>Nota: 16</div> | 12. Barragem Zanotto<br>SNISB 33164 |

| | Anomalias:<br>Erosões e buracos na crista |

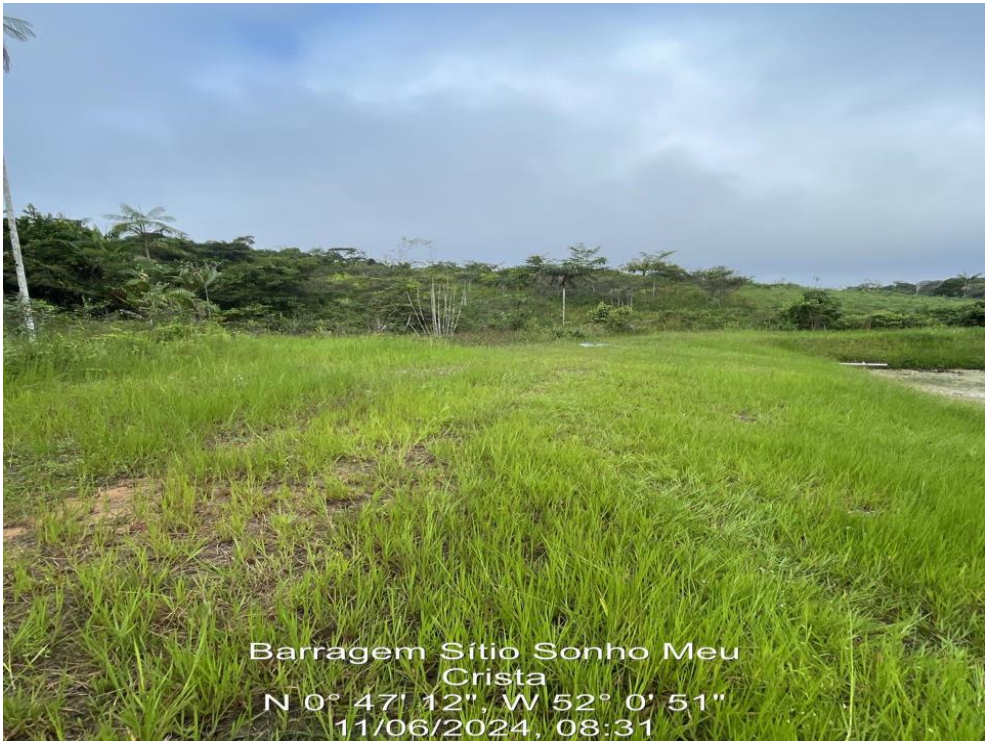
| <p>Barragem Sítio Sonho Meu<br/>Crista<br/>N 0° 47' 12", W 52° 0' 51"<br/>11/06/2024, 08:31</p> | 13 Sítio Sonho Meu<br>SNISB 27854 |

| | Anomalias:<br>Vegetação, arbustos na crista |

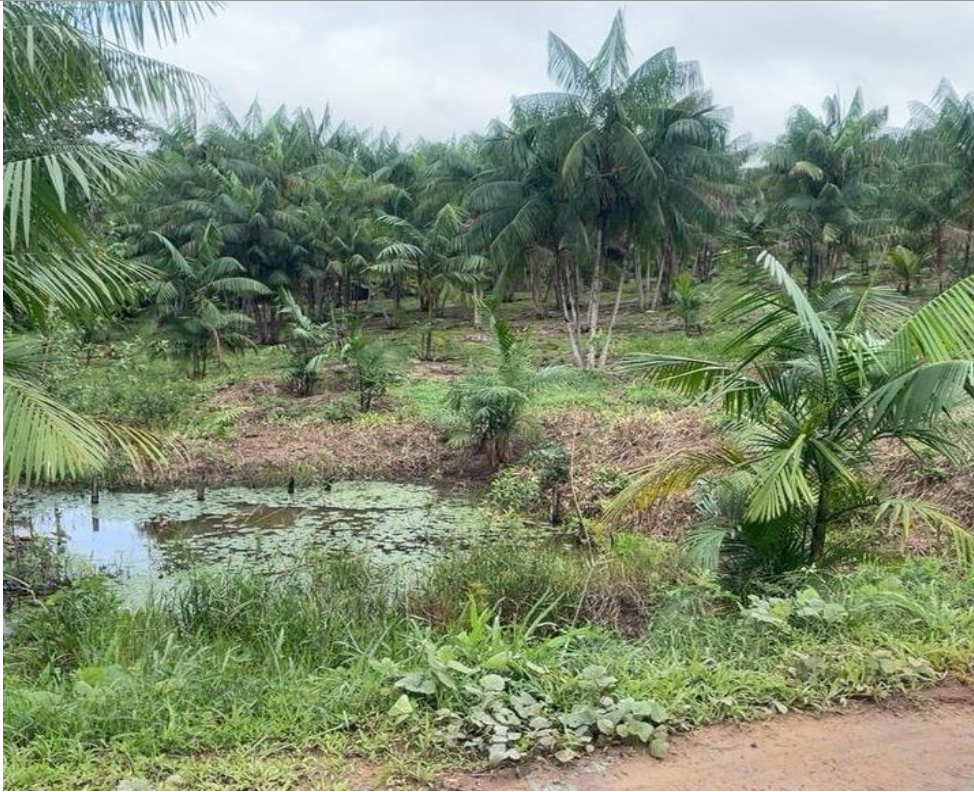
| | 14. Barragem Deus Proverá<br>SNISB 27857 |

| | Anomalias:<br>Vegetação nos taludes |

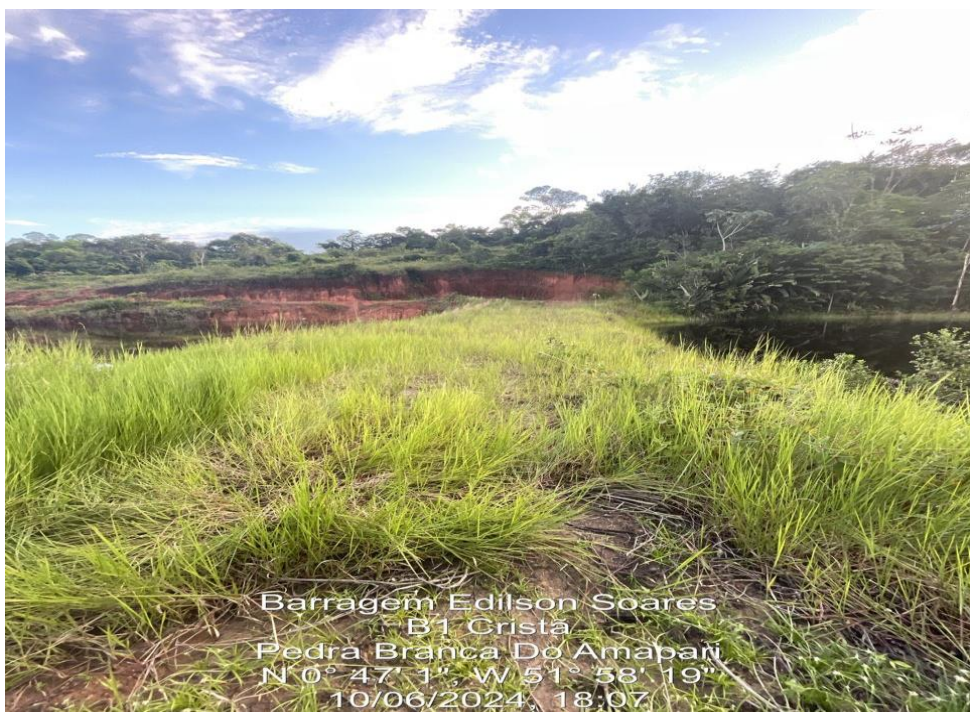
| <p>Barragem Edilson Soares<br/>B1 Cresta<br/>Pedra Branca Do Amapari<br/>N 0° 47' 1" W 51° 58' 19"<br/>10/06/2024, 18:07</p> | 15. Barragem<br>Edilson de Deus<br>SNISB 33147 |

| | Anomalias:<br>Vegetação na<br>crista e nos<br>taludes jusante e<br>montante e<br>árvores |

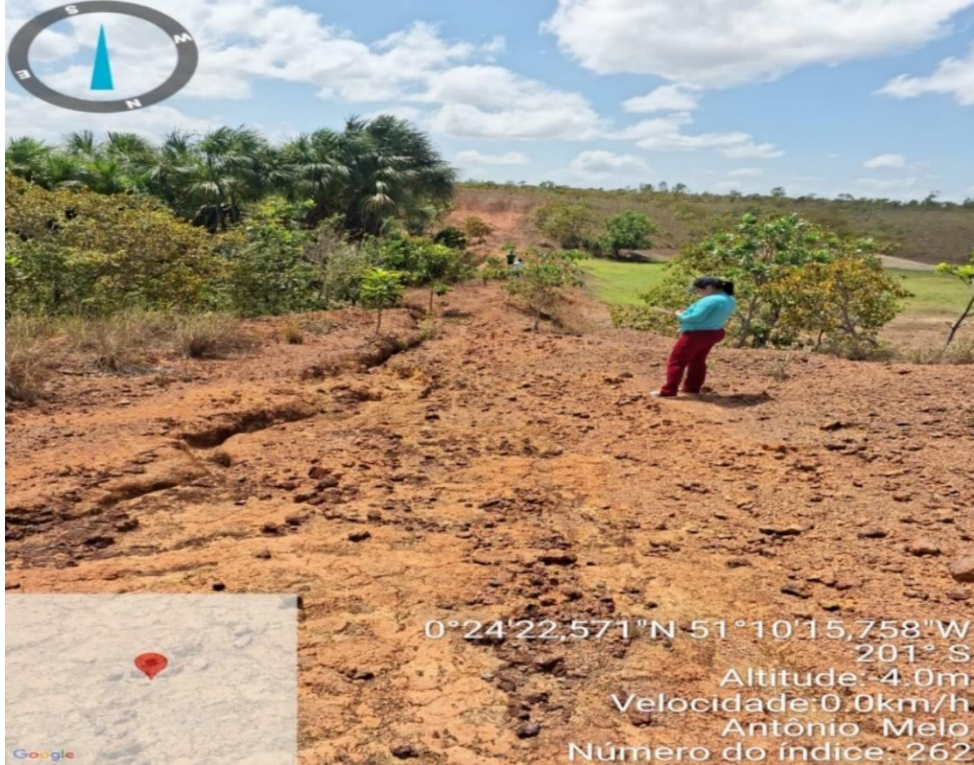
| <p>0°24'22,571"N 51°10'15,758"W<br/>201° S<br/>Altitude: 4.0m<br/>Velocidade: 0.0km/h<br/>Antônio Melo<br/>Número do índice: 262</p> | 16. Barragem<br>Furquim 1<br>SNISB 31019 |

| | Anomalias:<br>erosões na<br>crista, vegetação<br>nos taludes de<br>jusante<br>emontante |

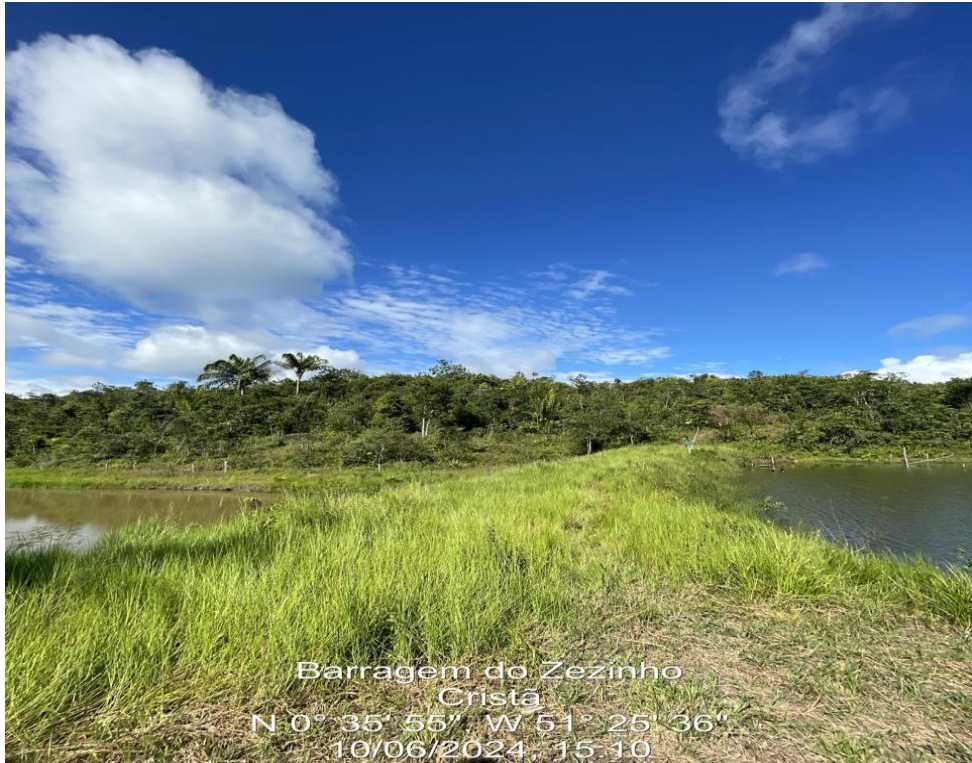
| <p>Barragem do Zezinho<br/>Crista<br/>N 0° 35' 55" W 51° 25' 36"<br/>10/06/2024, 15:10</p> | <p>17. Barragem<br/>Zezinho<br/>SNISB 1732</p> <p>Coordenadas:<br/>0°35'55"N<br/>51°25'36.0"O</p> <p>Município:<br/>Porto Grande</p> <p>Finalidade<br/>Aquicultura</p> |
| | <p>Anomalias:</p> <p>Vegetação na<br/>crista e nos<br/>taludes jusante e<br/>montante</p> |

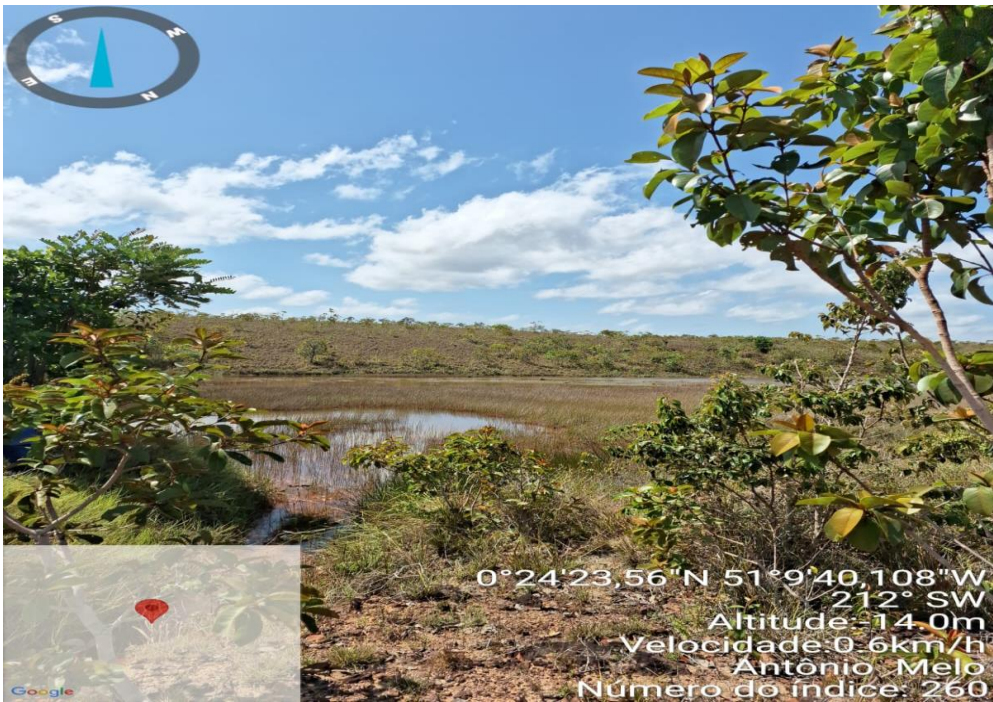
| <p>0°24'23,56"N 51°9'40,108"W<br/>212° SW<br/>Altitude: 14.0m<br/>Velocidade 0.6km/h<br/>Antônio Melo<br/>Número do índice: 260</p> | <p>18. Barragem<br/>Furquim 2<br/>SINSB 31022</p> <p>Coordenadas:<br/>0°24'23.0"N<br/>51°09'40"O</p> <p>Município:<br/>Porto Grande</p> <p>Finalidade:<br/>Irrigação</p> <p>Anomalias:<br/>vegetação nos<br/>taludes de<br/>jusante e<br/>montante</p> |

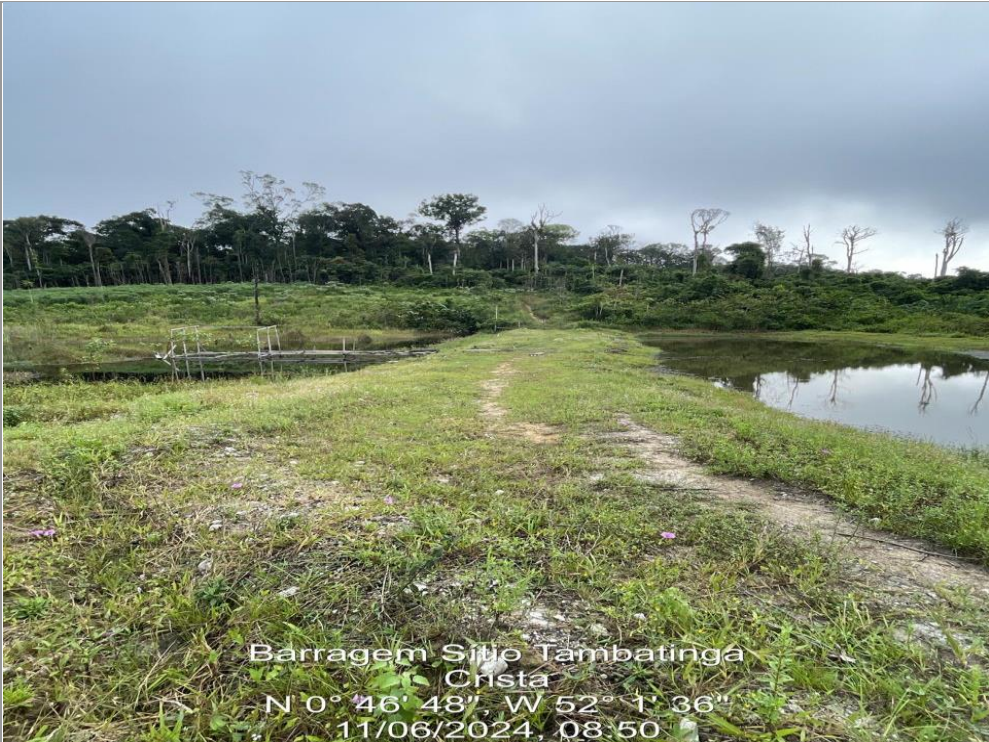
| <p>Barragem Sítio Tambatinga<br/>Crista<br/>N 0° 46' 48", W 52° 1' 36"<br/>11/06/2024, 08:50</p> | 19. Barragem<br>Água Fria (Sítio<br>Tambatinga) |

| | Anomalias:<br><br>Vegetação<br>rasteira na<br>crista |

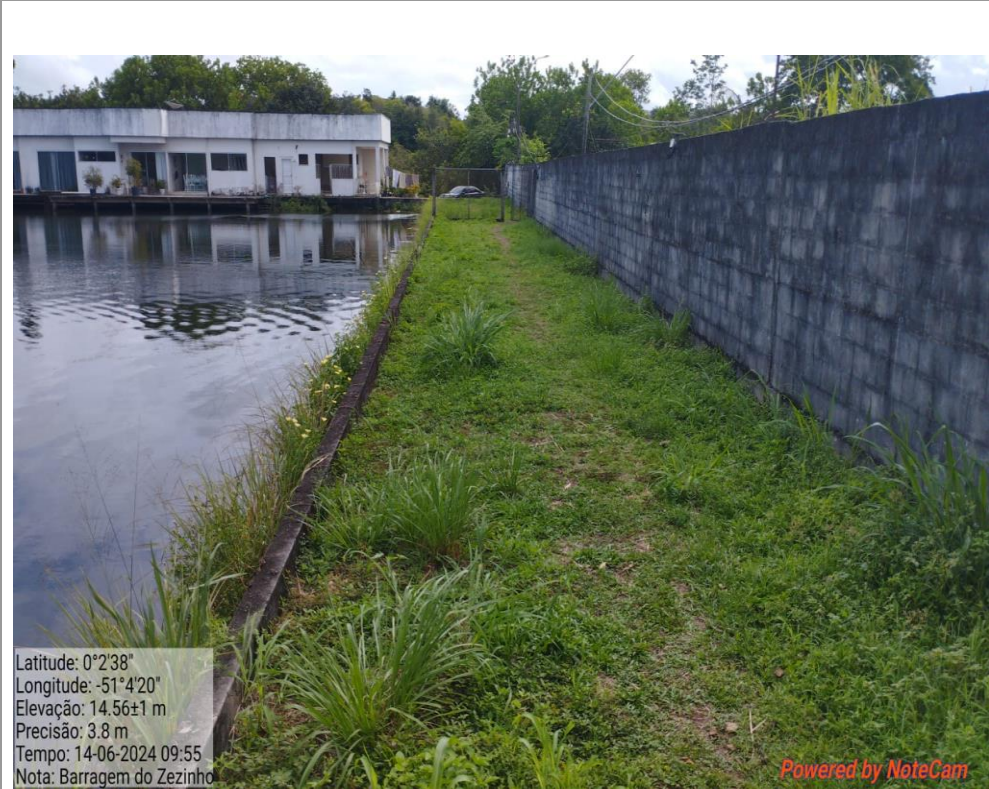
| <p>Latitude: 0°2'38"<br/>Longitude: -51°4'20"<br/>Elevação: 14.56±1 m<br/>Precisão: 3.8 m<br/>Tempo: 14-06-2024 09:55<br/>Nota: Barragem do Zezinho</p> <p>Powered by NoteCam</p> | 20. Açude do<br>Zezinho<br>SNISB 20277 |

| | Anomalias:<br><br>Vegetação na<br>crista,<br>formigueiro e<br>vegetação nos<br>taludes de jusante<br>e montante |

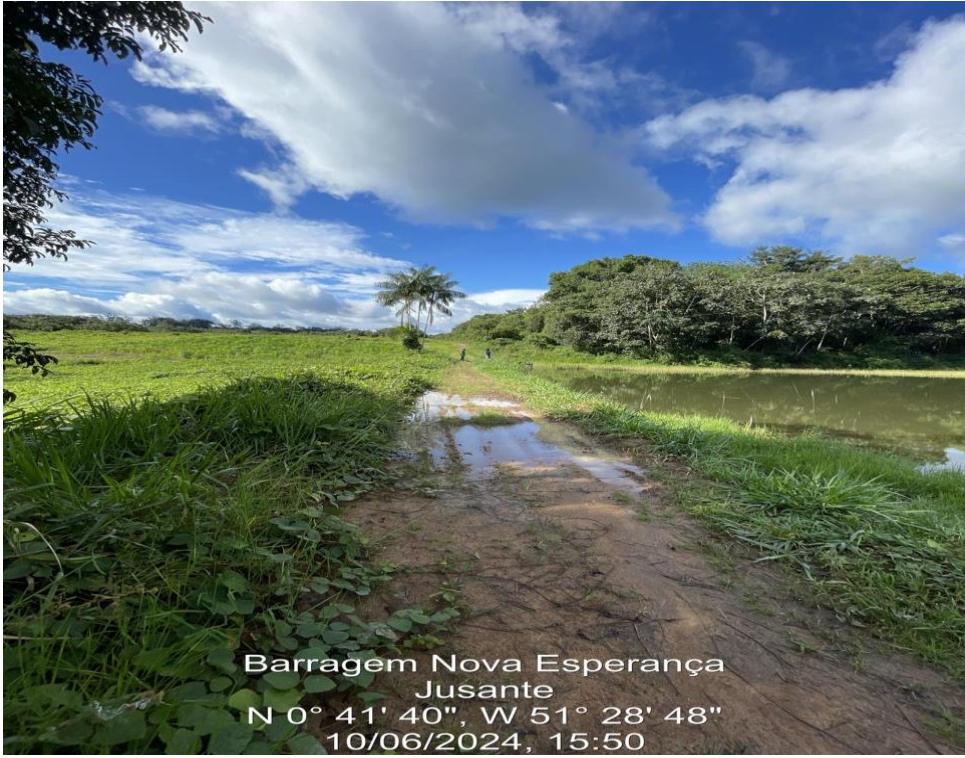
| <p>Barragem Nova Esperança<br/>Jusante<br/>N 0° 41' 40", W 51° 28' 48"<br/>10/06/2024, 15:50</p> | 21. Nova<br>Esperança<br>SNISB27856 |

| | Anomalias:<br>Vegetação nos<br>taludes de jusante<br>e montante<br><br>Crista com<br>fundamento |

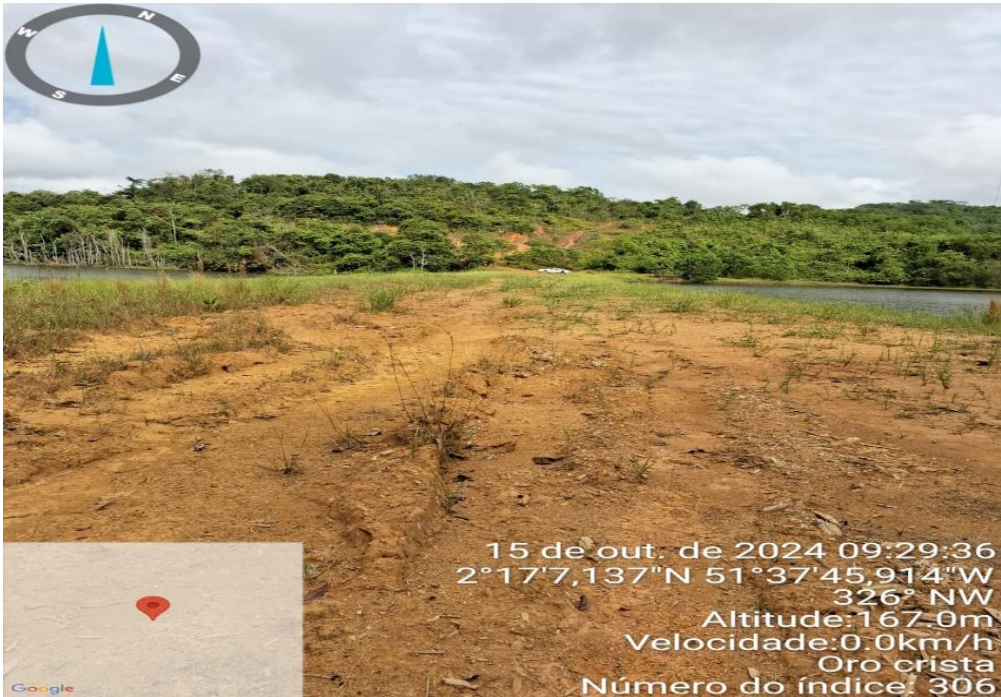
| <p>15 de out. de 2024 09:29:36<br/>2°17'7,137"N 51°37'45,914"W<br/>326° NW<br/>Altitude: 167.0m<br/>Velocidade: 0.0km/h<br/>Oro crista<br/>Número do índice: 306</p> | 22. Barragem Oro |

| | Anomalias:<br>Vegetação nos<br>taludes de jusante e<br>montante |

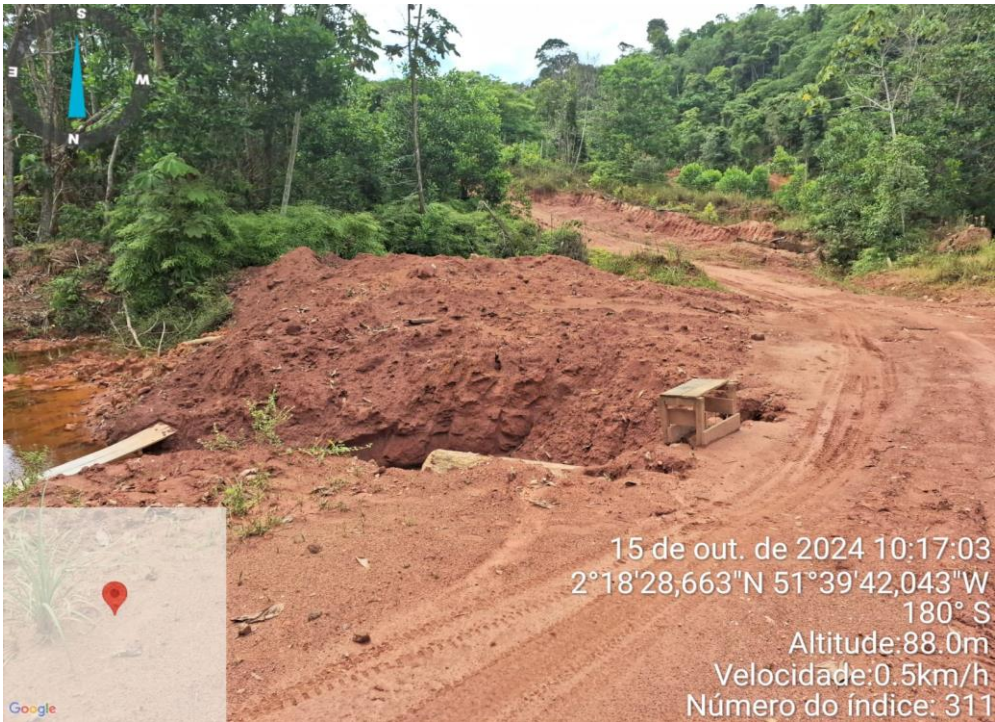
| | 24. Barragem EMPA<br>SNISB 20045 |

| | Anomalias:<br>Vegetação nos taludes de jusante e montante.<br>Crista compassagem de carro e afudamento |
