# RELATÓRIO ESTADUAL DE SEGURANÇA DE BARRAGENS

2025-2026

SECRETARIA DE  
MEIO AMBIENTE

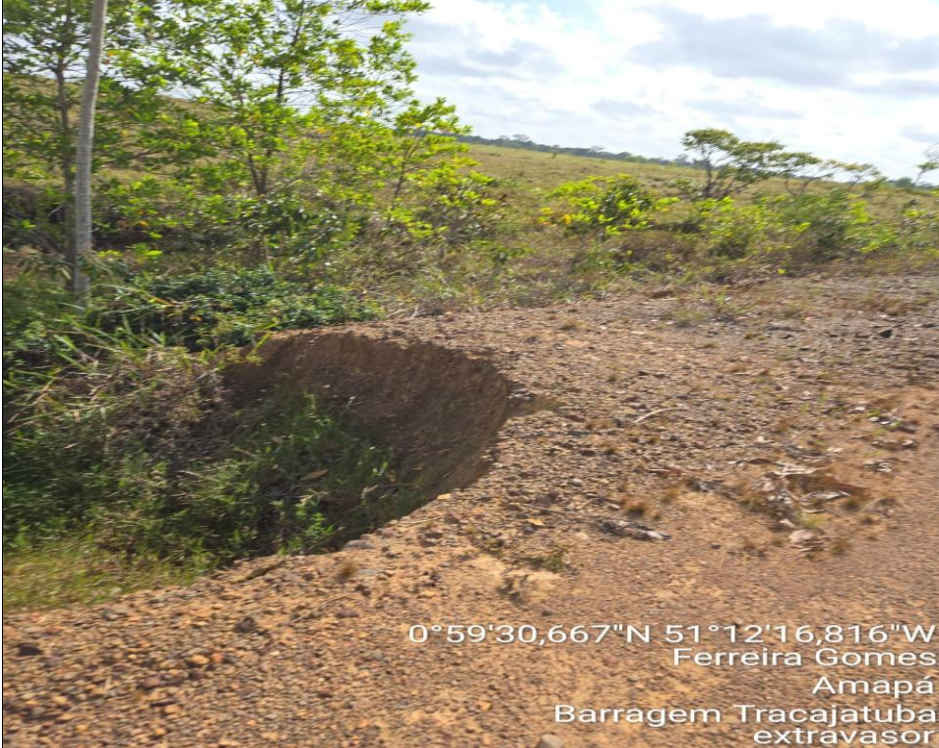
| <p>0°59'30,667"N 51°12'16,816"W<br/>Ferreira Gomes<br/>Amapá<br/>Barragem Tracajatuba<br/>extravaso</p> | 1 Tracajatuba |

| | Principais<br>Anomalias:<br>Erosão no<br>vertedouro |

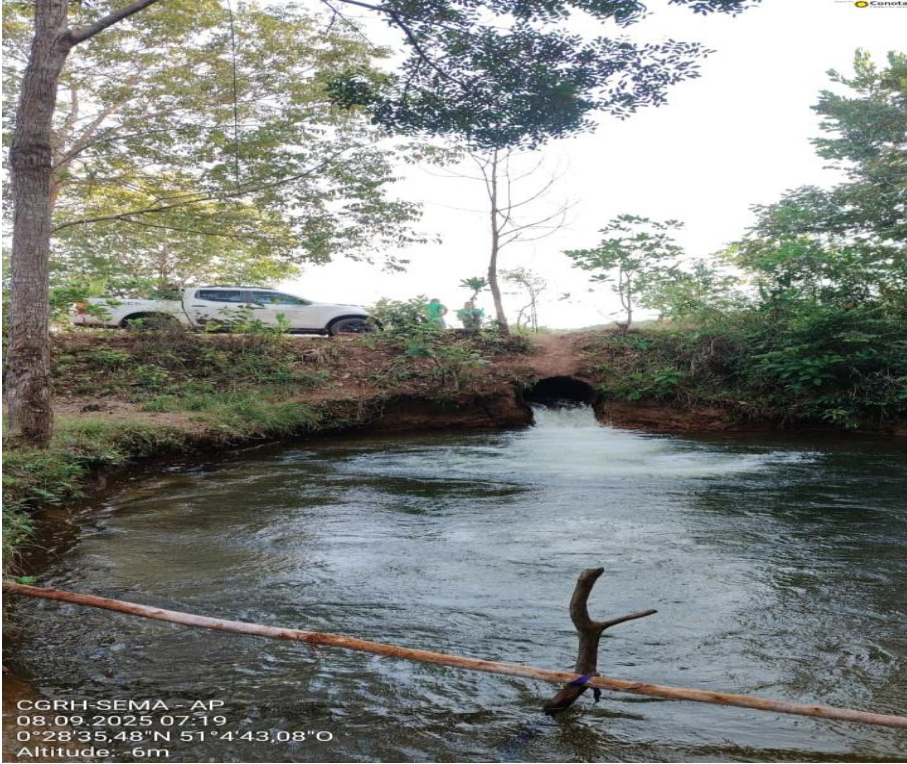
| <p>CGRH-SEMA - AP<br/>08.09.2025 07:19<br/>0°28'35,48"N 51°4'43,08"O<br/>Altitude: -6m</p> | 3 Capivara<br>SNISB 3999 |

| | Principais<br>Anomalias<br><br>vegetação nos<br>taludes de montante<br>e jusante. |

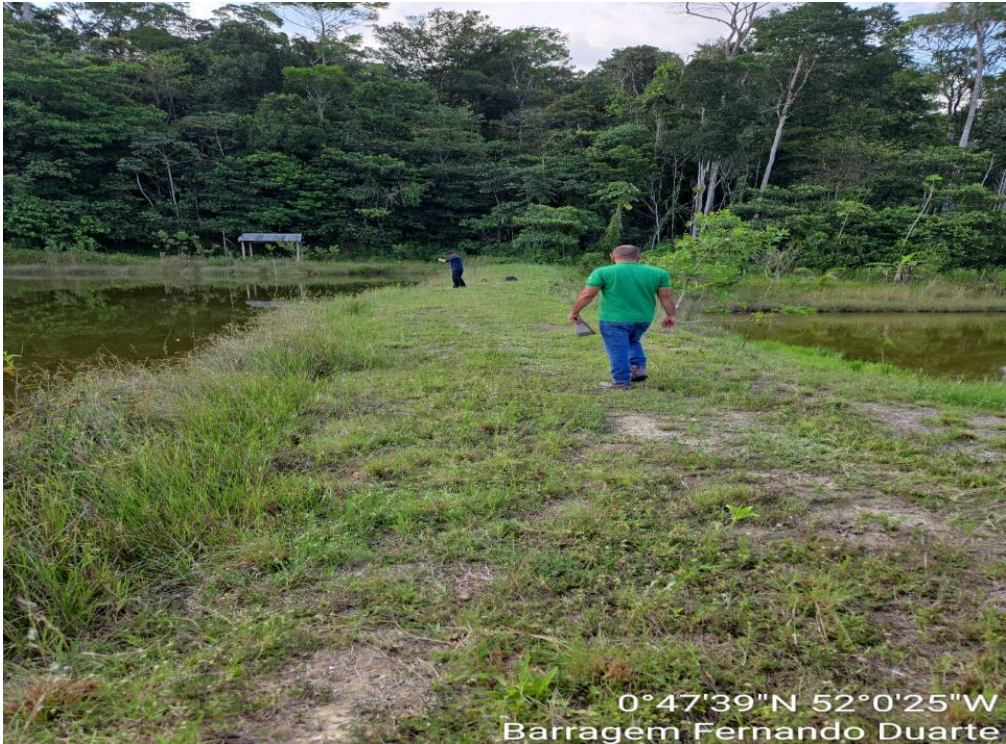
| | 5 Fernando Duarte<br>SNISB 33184 |

| | Principais<br>Anomalias<br><br>Vegetação na<br>crista e nos taludes<br>de jusante e<br>montante |

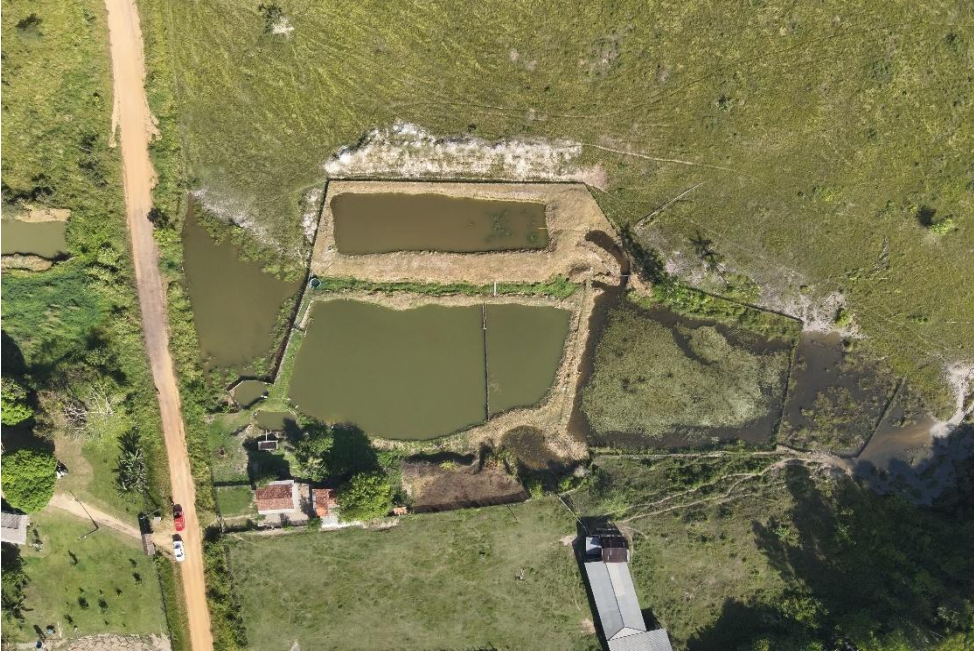
| | 7. Elza dos Santos<br>SNISB 27859 |

| | Principais Anomalias<br>Vegetação na crista e taludes. |

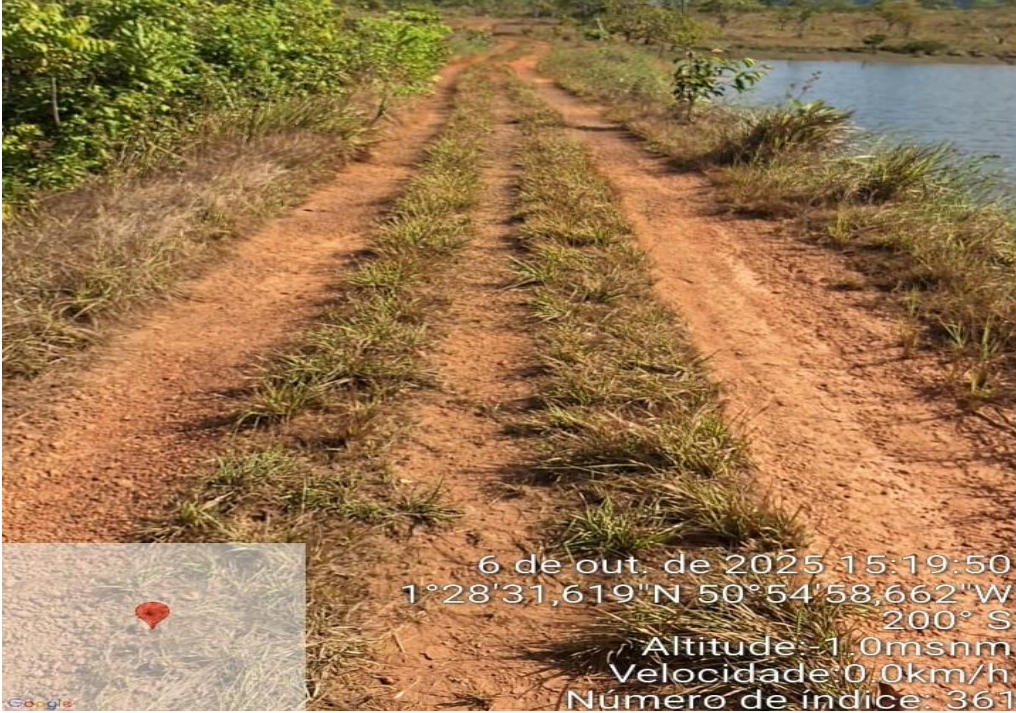
| <p>6 de out. de 2025 15:19:50<br/>1°28'31,619"N 50°54'58,662"W<br/>200° S<br/>Altitude: 1.0msnm<br/>Velocidade 0.0km/h<br/>Número de índice: 361</p> | 09. Barragem<br>Vaca Malhada<br>SNISB 36330 |

| | Principais<br>Anomalias:<br>Talude montante<br>e jusante com<br>vegetação |

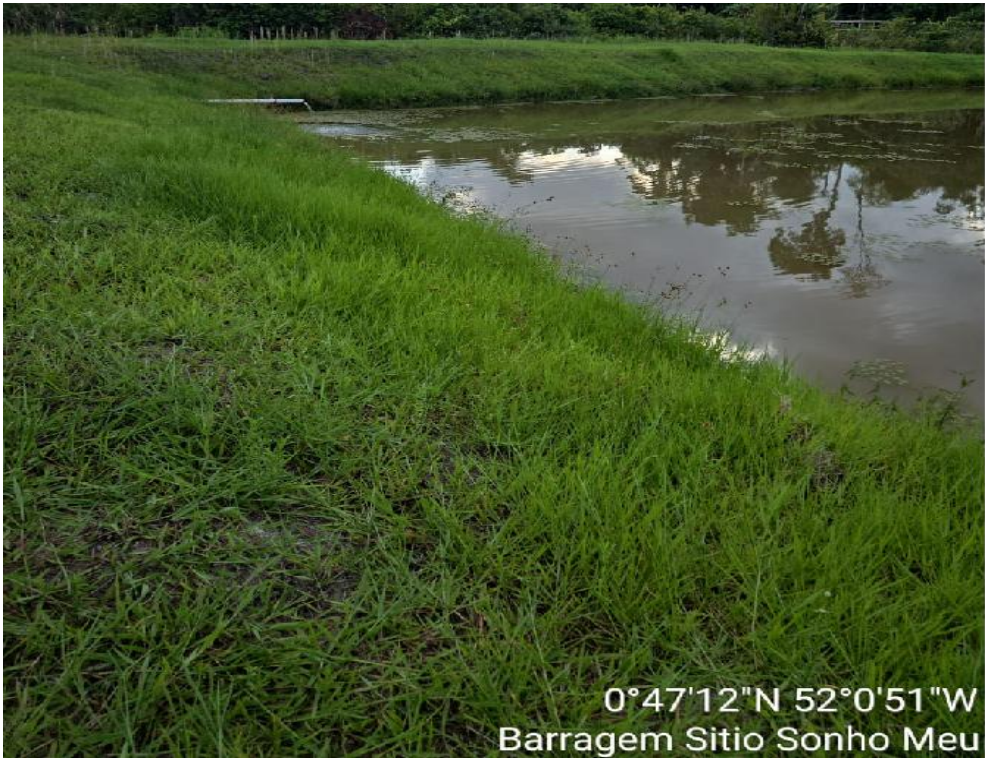
| | 11 Sítio Sonho Meu<br>SNISB 27854 |

| | Principais Anomalias:<br>Crista com vegetação |

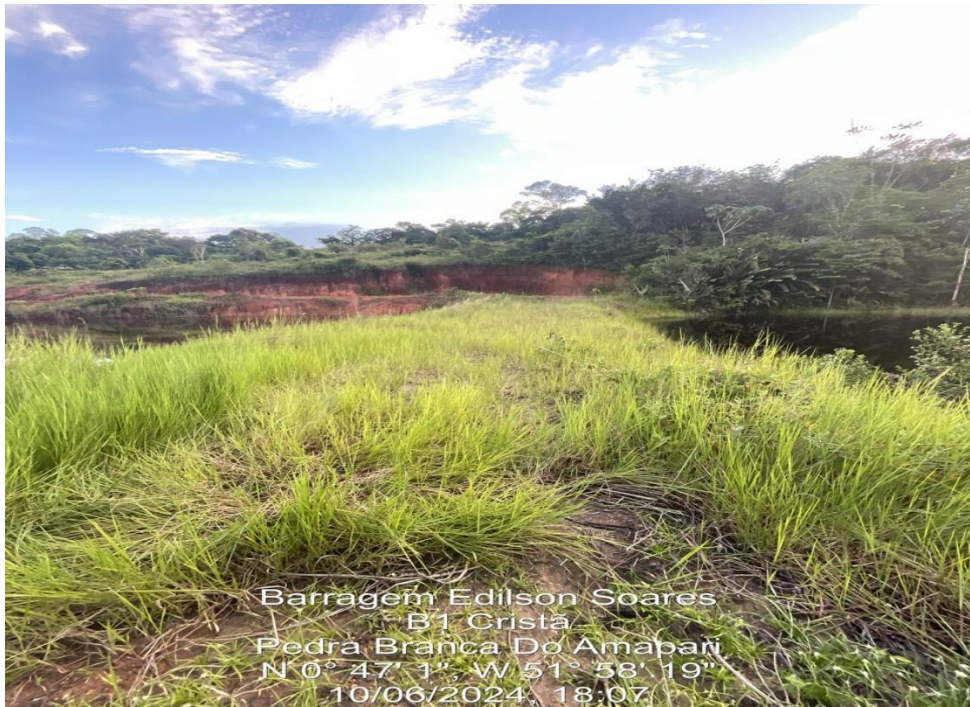
| | 13. Barragem Edilson de Deus |

| | Anomalias:<br>Vegetação na crista e nos taludes jusante e montante e árvores |

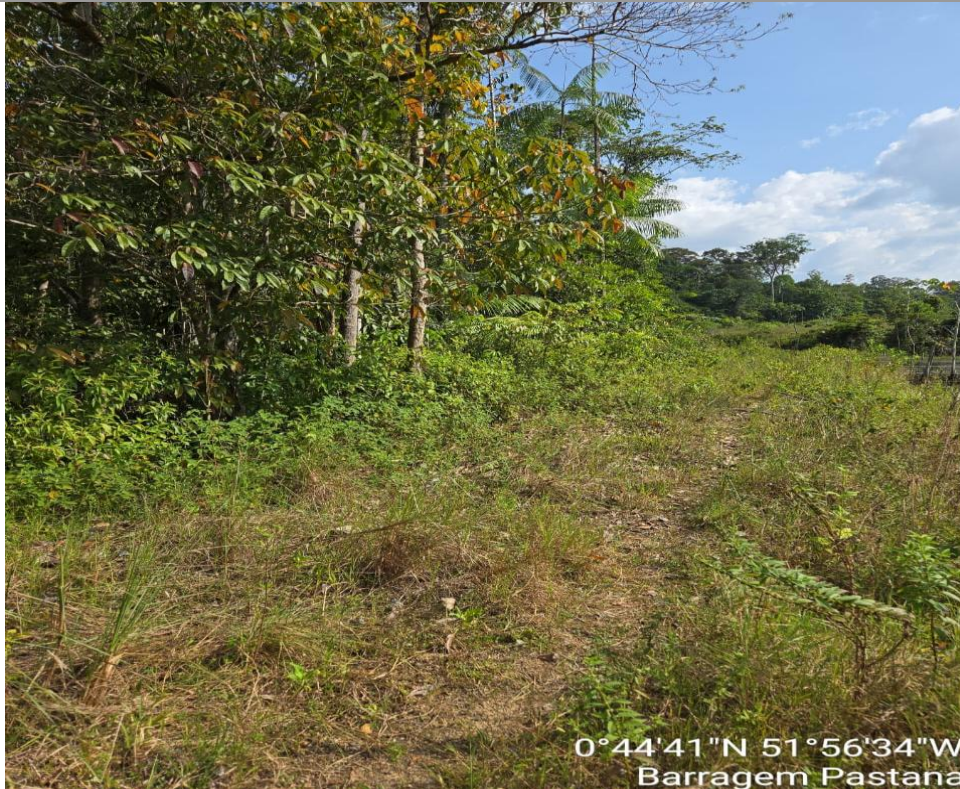
| | 15. Barragem Pastana |

| <p>Anomalias:</p> <p>Vegetação na crista e nos taludes jusante e montante</p> | |

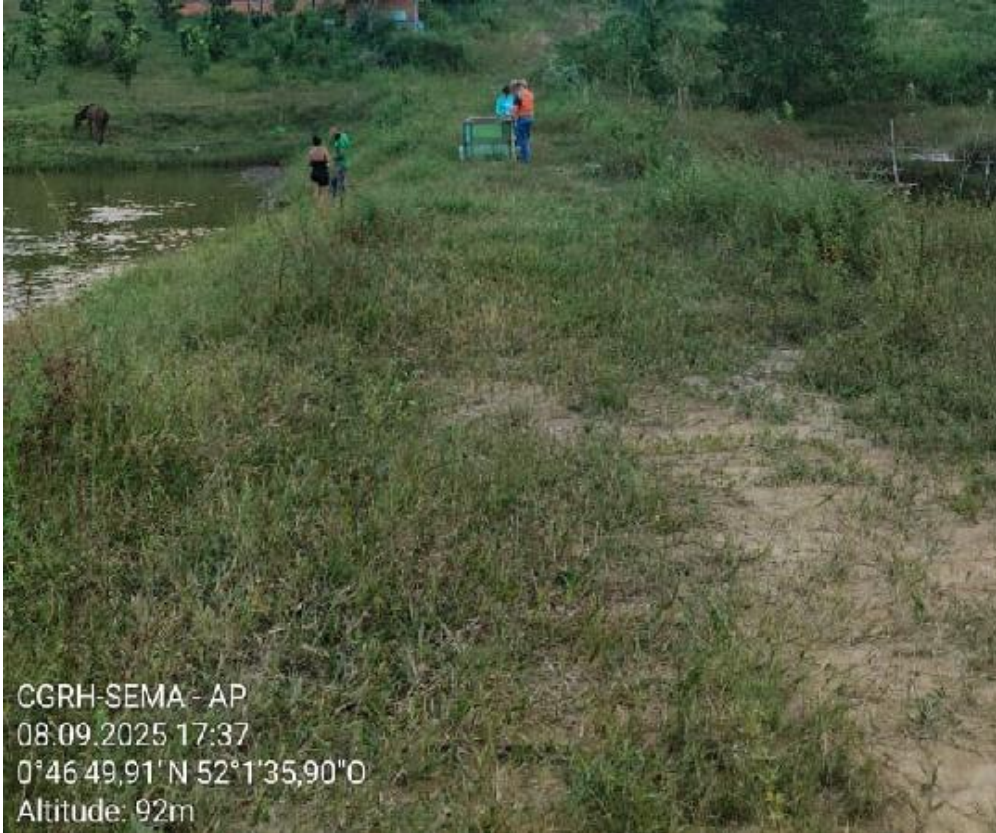
| <p>CGRH-SEMA - AP<br/>08.09.2025 17:37<br/>0°46'49,91"N 52°1'35,90"O<br/>Altitude: 92m</p> | 17. Barragem<br>Água Fria (Sítio<br>Tambatinga<br>SNISB 36160 |

| <p>Principais<br/>Anomalias:</p> <p>Vegetação<br/>rasteira na<br/>crista</p> | |

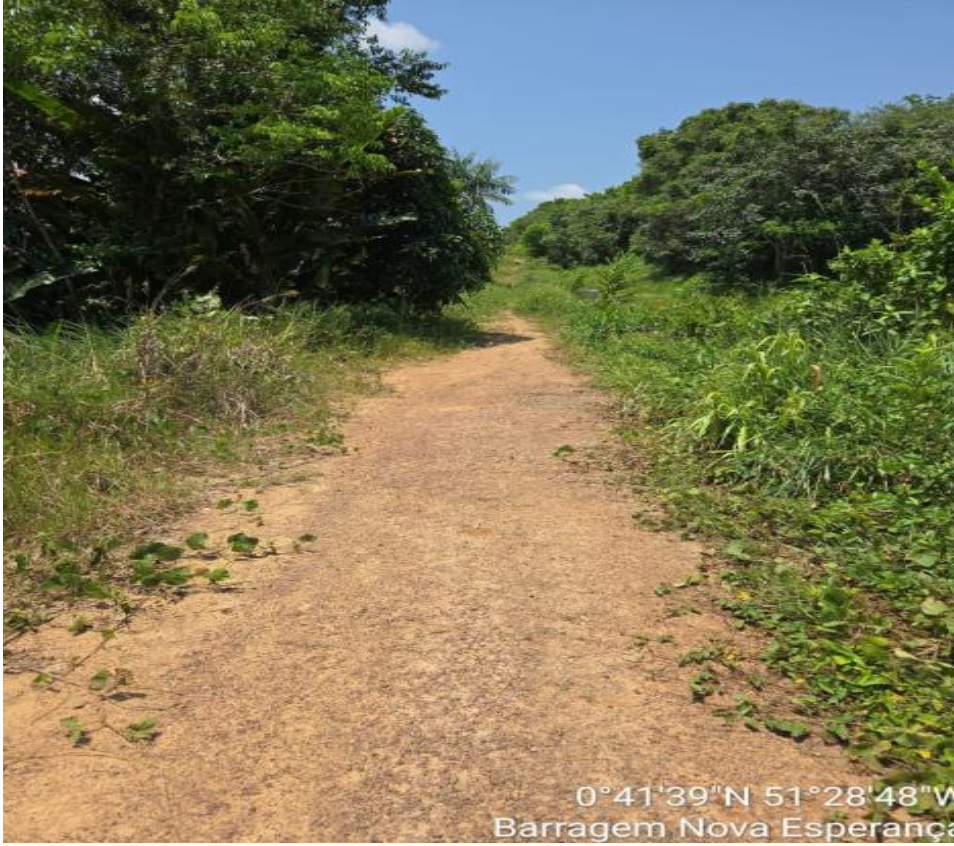
| <p>0°41'39"N 51°28'48"W<br/>Barragem Nova Esperança</p> | 19. Nova Esperança |

| <p>Principais Anomalias:</p> <p>Vegetação nos taludes de jusante e montante</p> | |

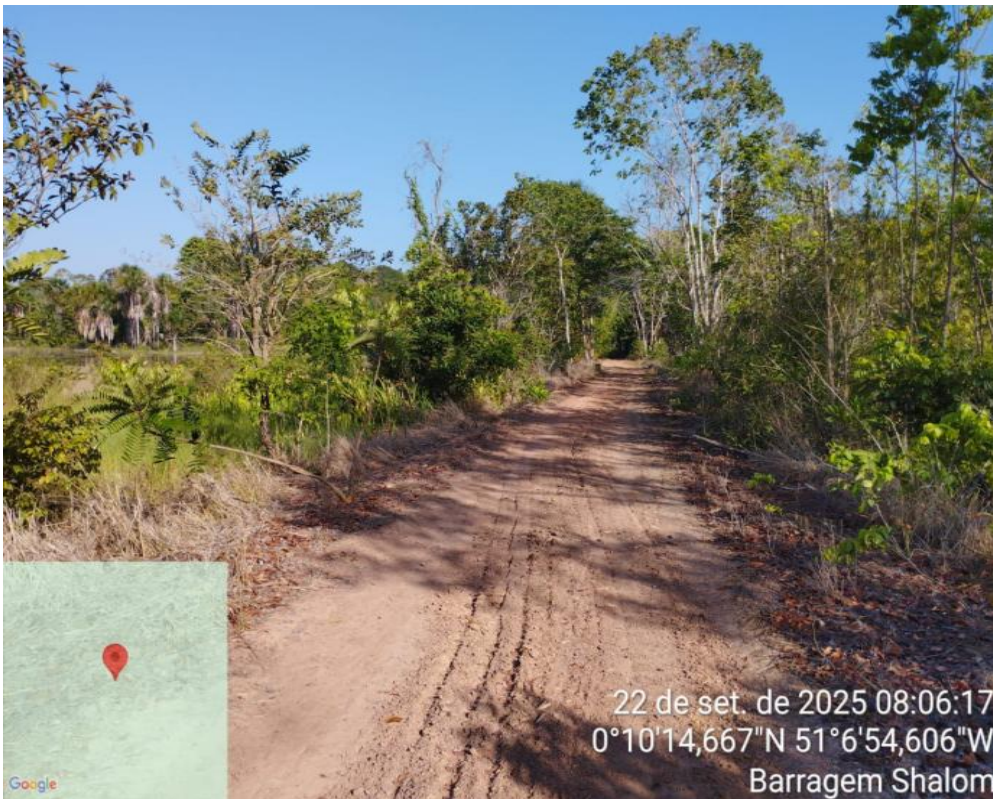
| | 21. Barragem<br>Shalom<br>SNISB 4001 |

| | Principais<br>Anomalias:<br>Vegetação nos<br>taludes de jusante<br>e montante.<br>Crista com<br>passagem de carro |

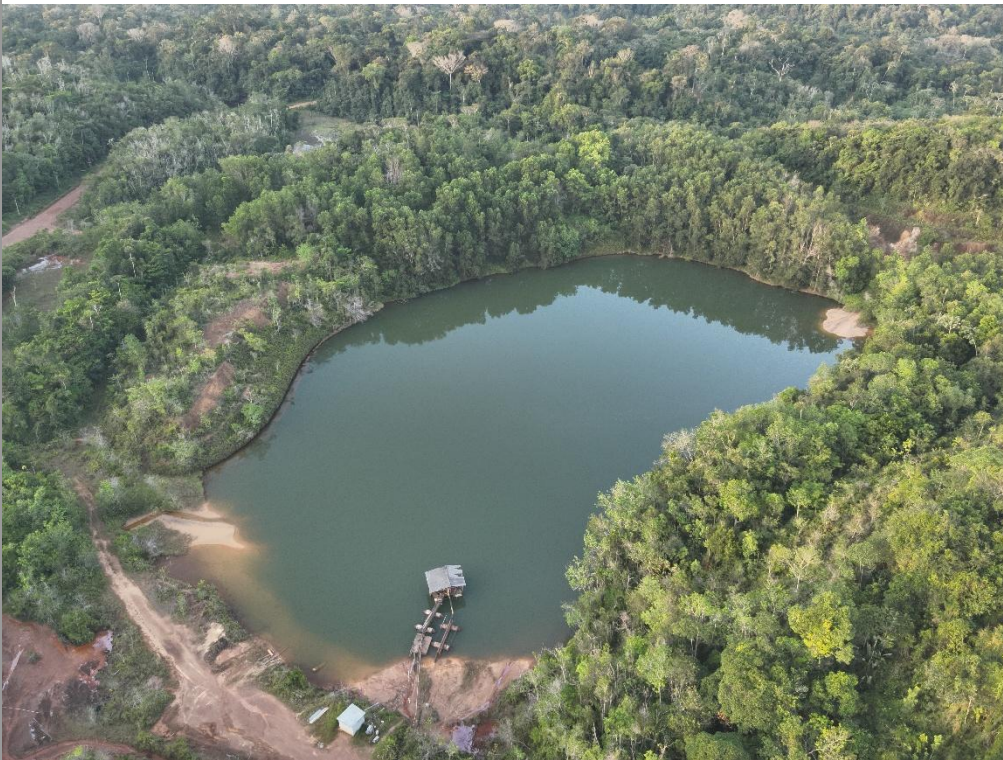
| | 23. Barragem Hanna |

| | Anomalias:<br>Vegetação nos taludes de jusante e montante. |

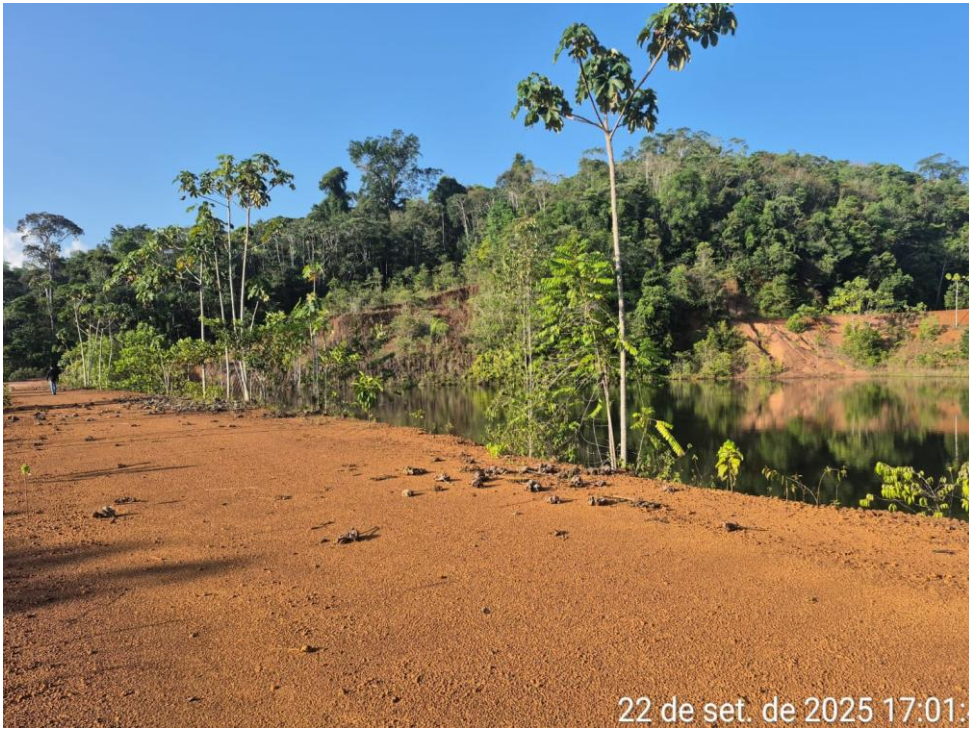
| | 25. Barragem Desconhecida 2 (Área da Amcel) |

| | Anomalias:<br>Vegetação nos taludes de jusante |
