Governo do Estado do Amapá  
Secretaria de Estado do Meio Ambiente  
Diretoria de Desenvolvimento Ambiental  
Coordenadoria de Gestão de Recursos Hídricos

# **RELATÓRIO TÉCNICO REFERENTE À FISCALIZAÇÃO SOBRE A SEGURANÇA DE BARRAGENS NO AMAPÁ ANO BASE 2021**

Macapá/AP  
Março de 2022

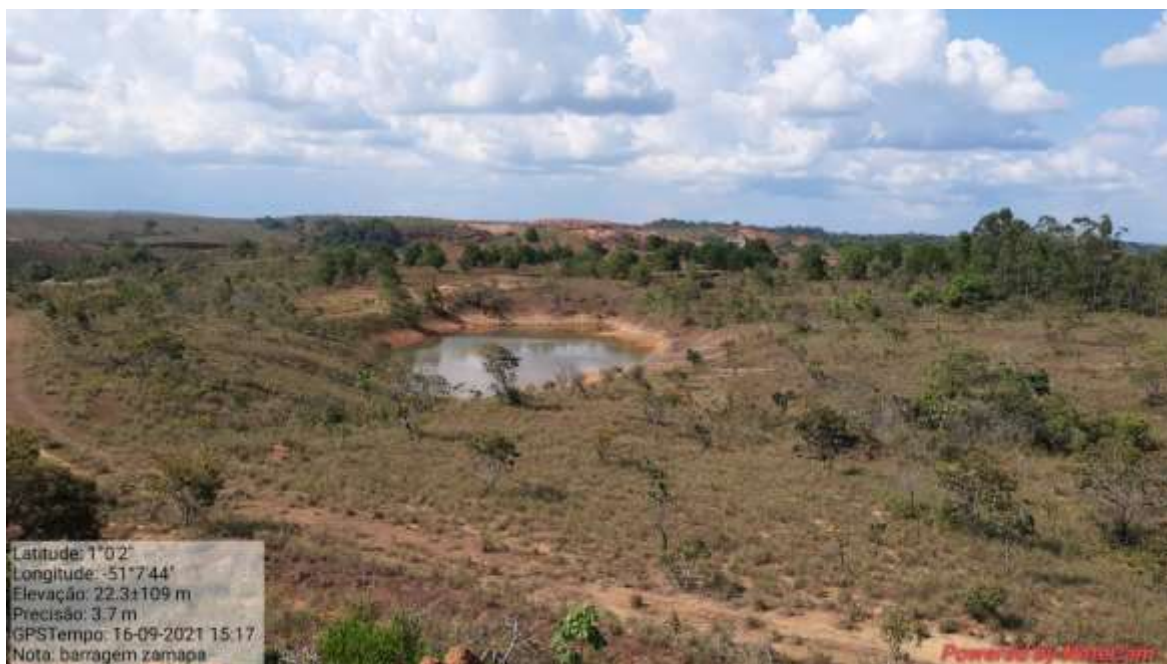
Fotografia 1 - Visão geral da bacia de decantação abandonada na empresa Zamapá.

Essa bacia de decantação de acordo com informações do Sistema Integrado de Gestão de Barragens de Mineração (SIGBM) era considerada como uma Barragem de Clarificação de Água. Não foi possível fazer uma inspeção nas estruturas dessa bacia, no entanto, não existe material depositado nela, além de água.

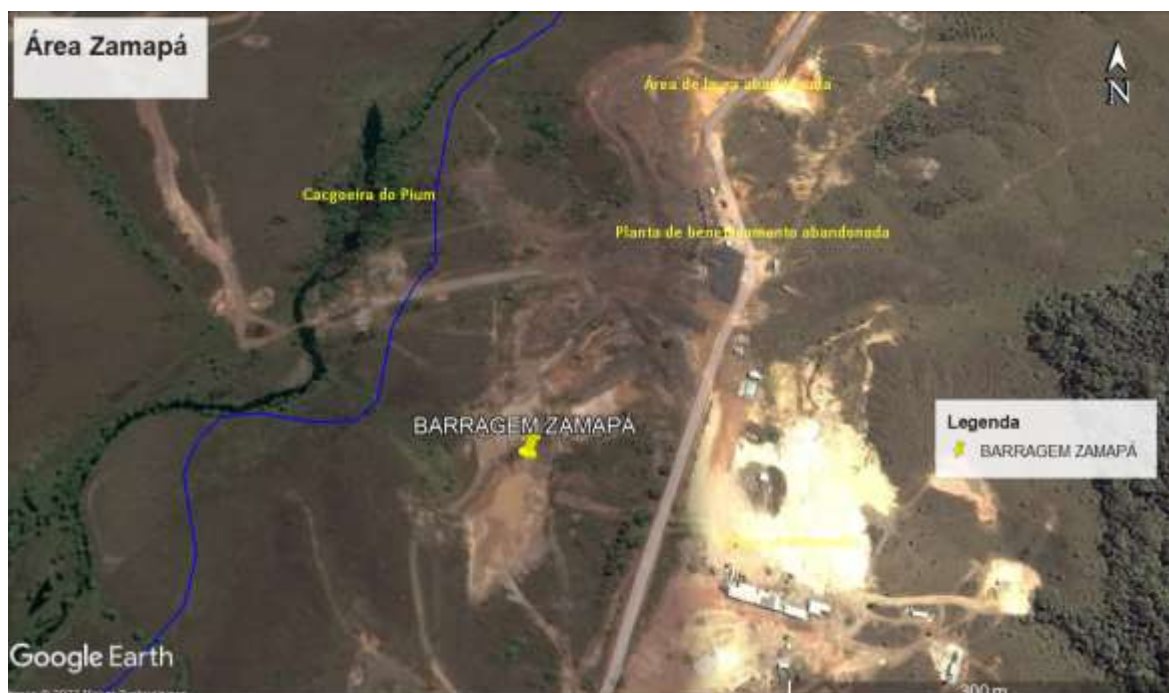
Figura 1 - Áreas e estruturas abandonadas dentro da área da empresa.

Foi mencionado no relatório de 2019 que os responsáveis pela empresa deixaram a área sem atender as legislações ambientais e minerais, quanto à reparação do dano ambiental e até o momento a área continua sem a realização da sua recuperação ambiental.

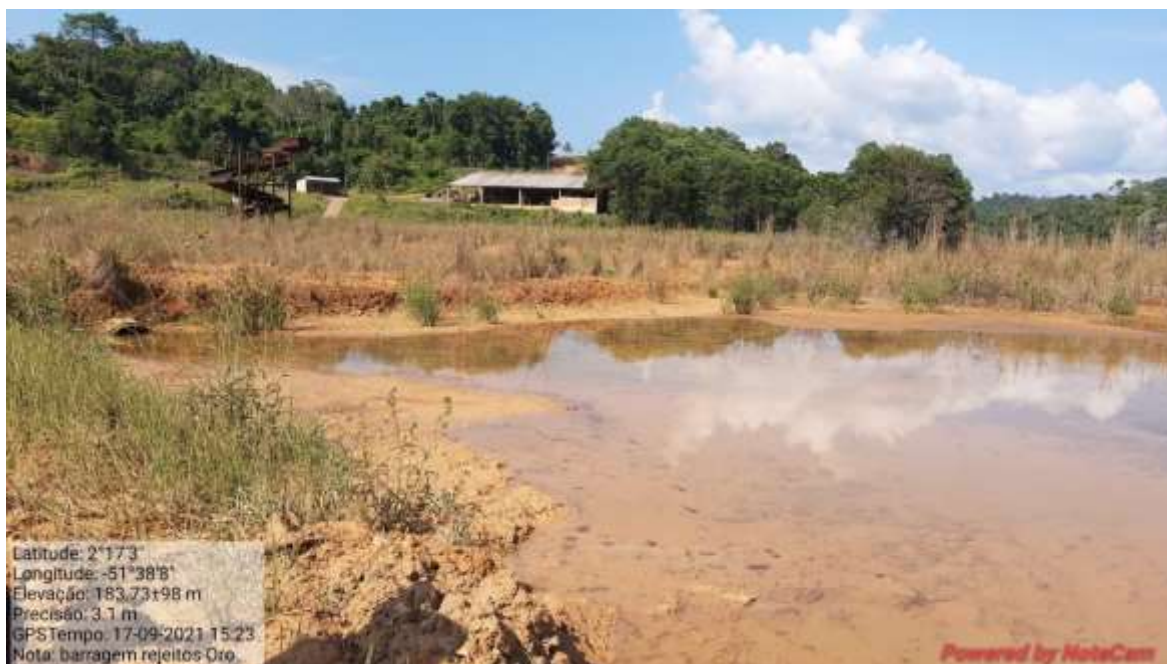
Fotografia 2 - Vista das barragens de contenção da empresa Oro.

Os barramentos existentes não possuem nenhum tipo de instrumentação e aparentemente, só passam por manutenção quando trata-se da limpeza da estrutura. No momento da vistoria, observou-se a presença de vegetação rasteira e pequenas erosões. Esta barragem está cadastrada no Sigbm.

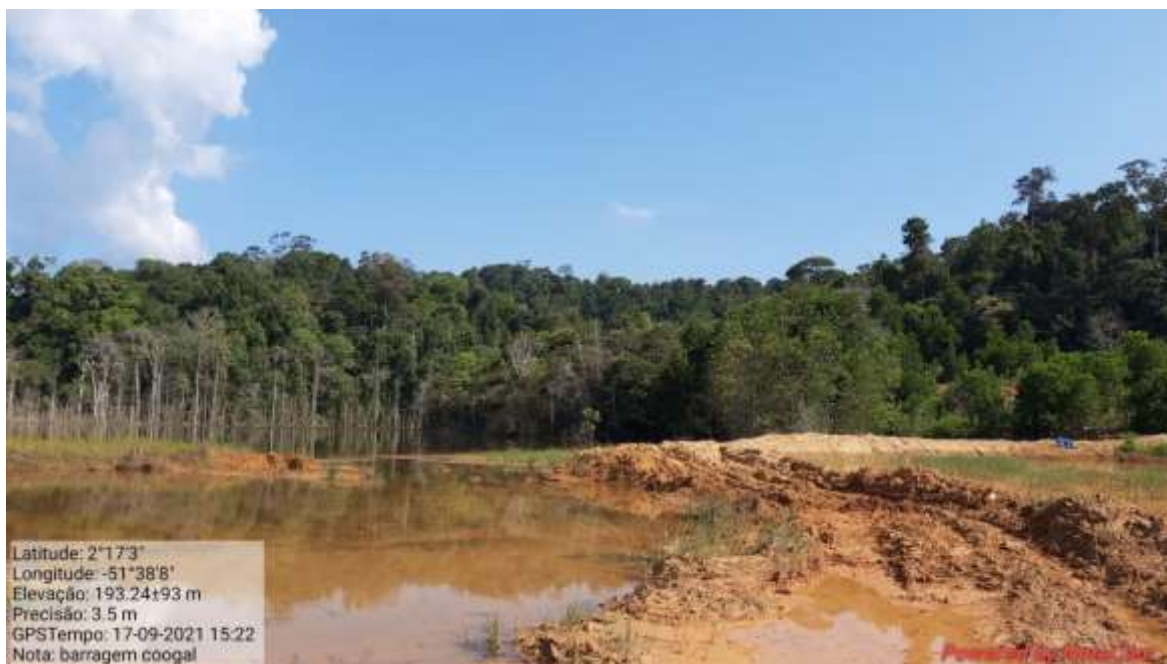
Fotografia 3 - Barramento em corpo hídrico no limite entre Oro e Coogal.

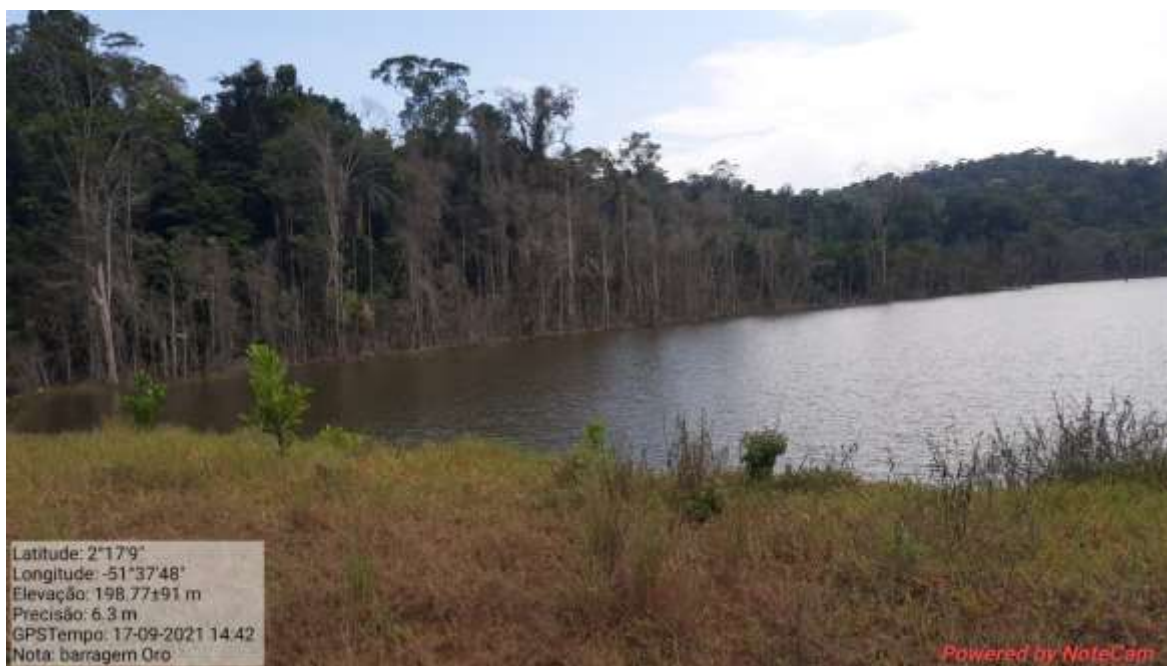
Fotografia 4 – Reservatório a jusante da barragem de acúmulo de água da Oro.

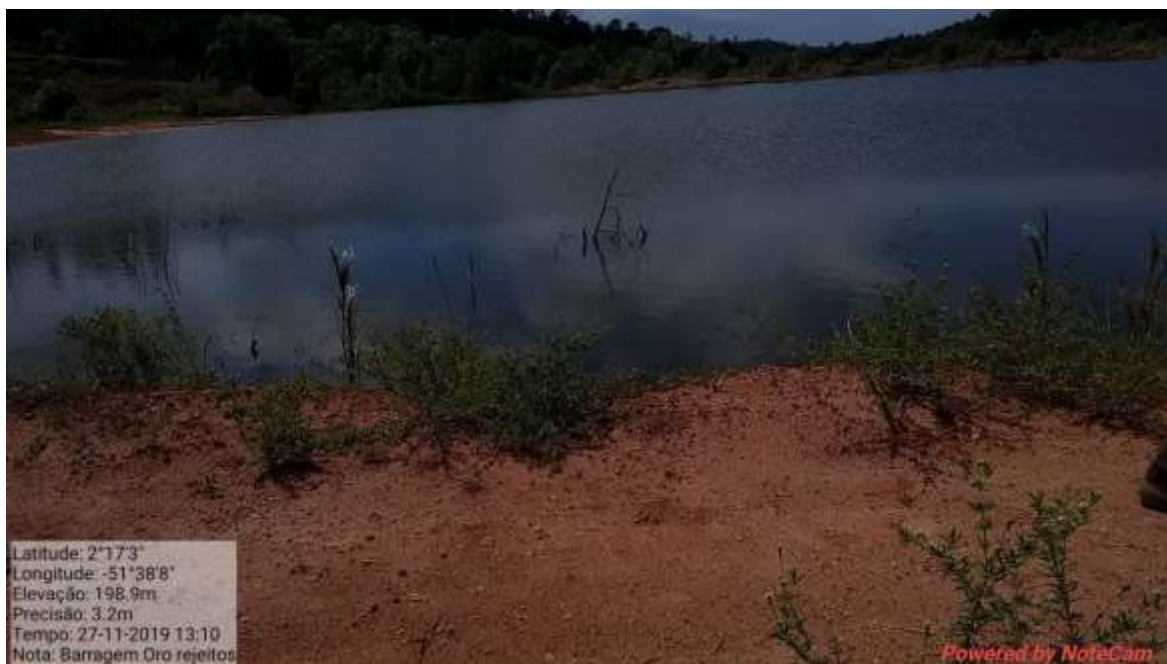
Em 2019, nesse mesmo local, havia uma grande cava preenchida por água (Fotografia 5), hoje ela está cheia de rejeitos provenientes das lavras realizadas na área da cooperativa (Fotografia 6).

Fotografia 5 - Vista da cava na área da Coogal preenchida por água em novembro de 2019.

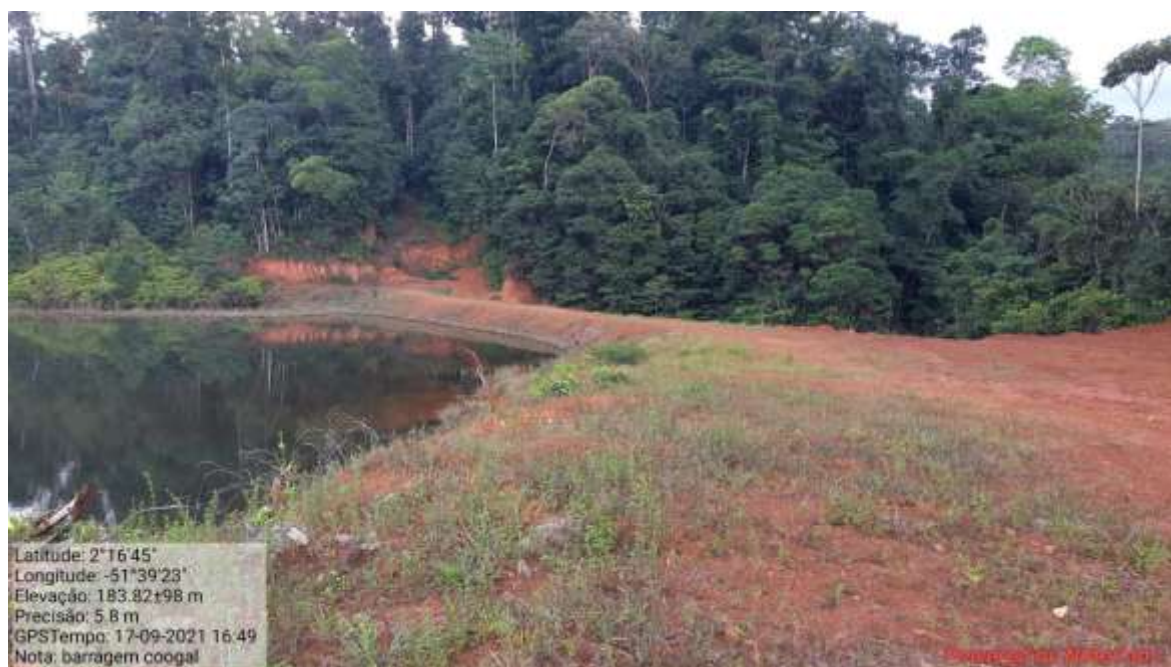
A Barragem Labourie se enquadra na PNSB, esta barragem foi construída ainda pela empresa Novo Astro, que na época era usada como uma bacia de sedimentação e depois se transformou em uma barragem de acúmulo de rejeitos de mineração. Ela já sofreu um alteamento de linha de centro, feita com deposição de material laterítico sobreposto à crista pré-existente (Fotografia 7).

Fotografia 7 - Vista da barragem Labourie.

Ainda não foram instaladas as instrumentações para realizar o monitoramento das estruturas da barragem. O rejeito oriundo das frentes de lavra já não se deposita no reservatório da barragem, agora ele passa pelo canal extravasor construído em 2018, após uma intervenção que ocorreu na barragem, pois na época, esta barragem apresentava risco iminente de rompimento. No entanto, os rejeitos estão passando pelo canal (Fotografia 8) e seguem o fluxo do igarapé Labourie e, possivelmente, estão indo para o rio Itajauí e depois para o rio Araguari.

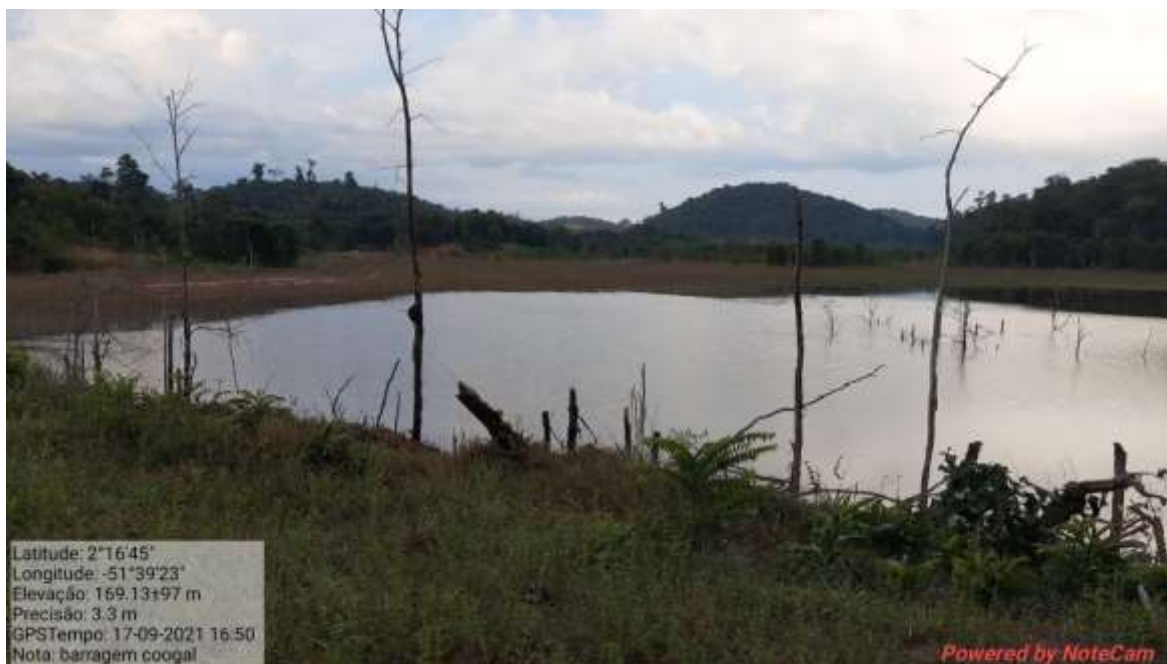
Fotografia 8 - Vista do reservatório da barragem Labourie, ao fundo, o canal extravasor construído em 2018.

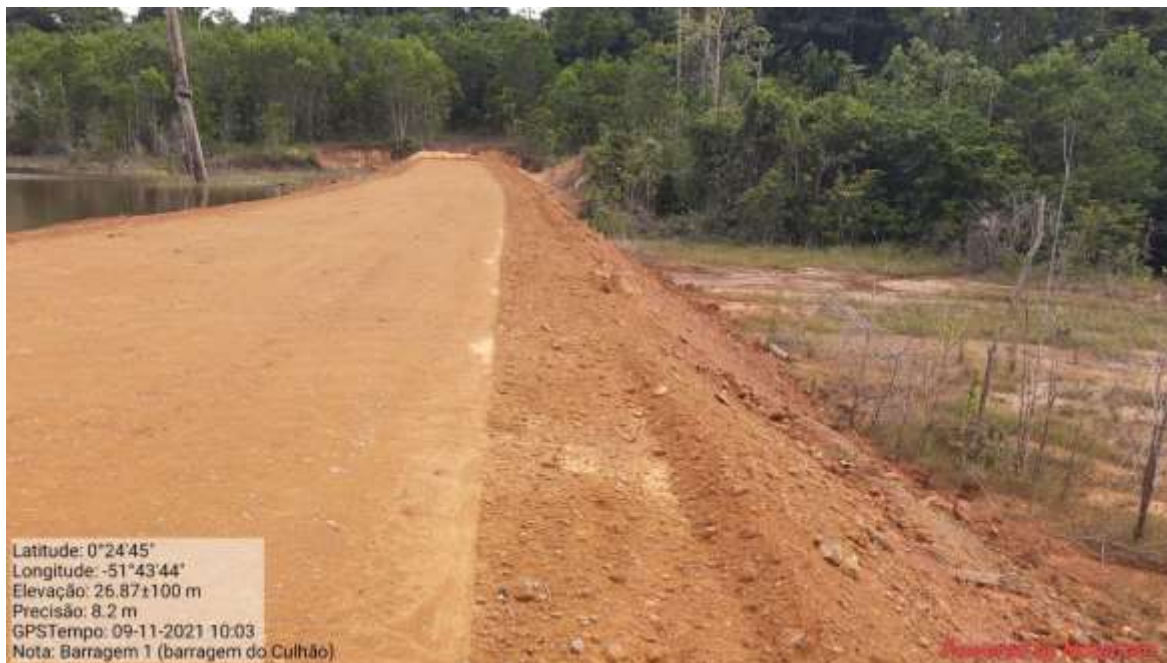
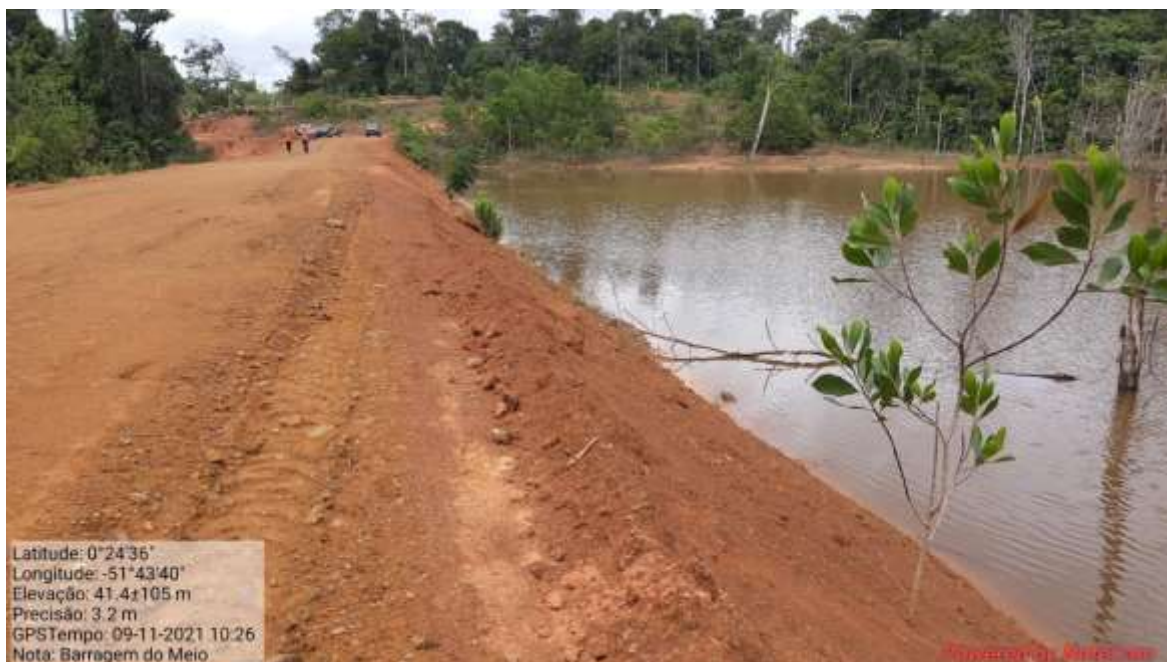
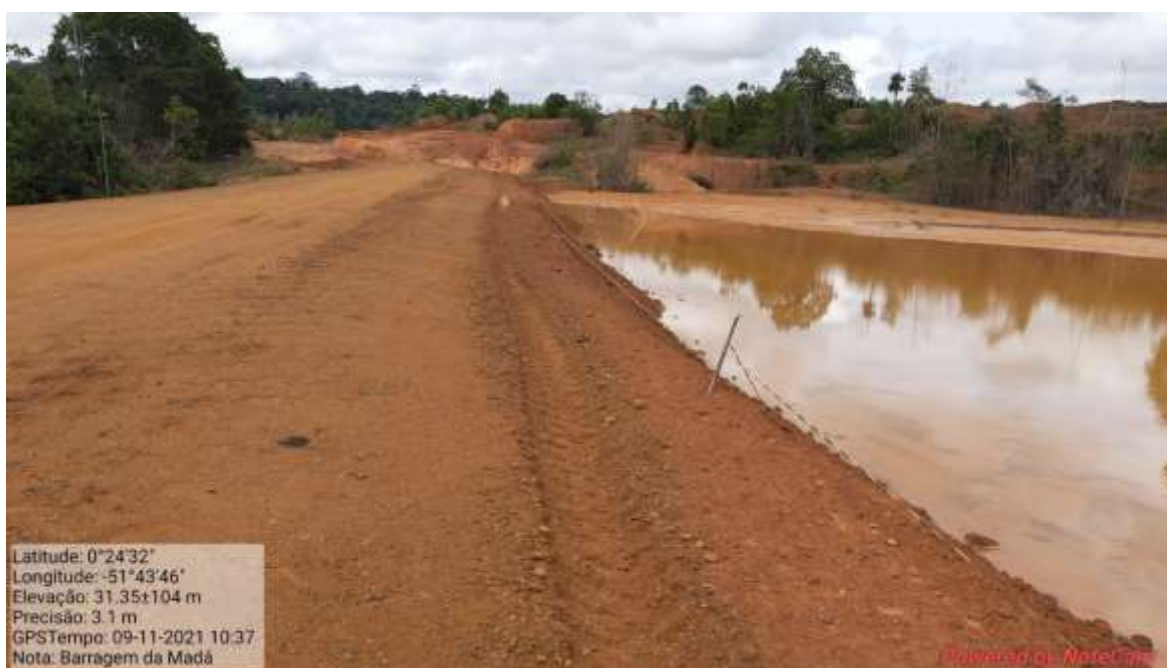
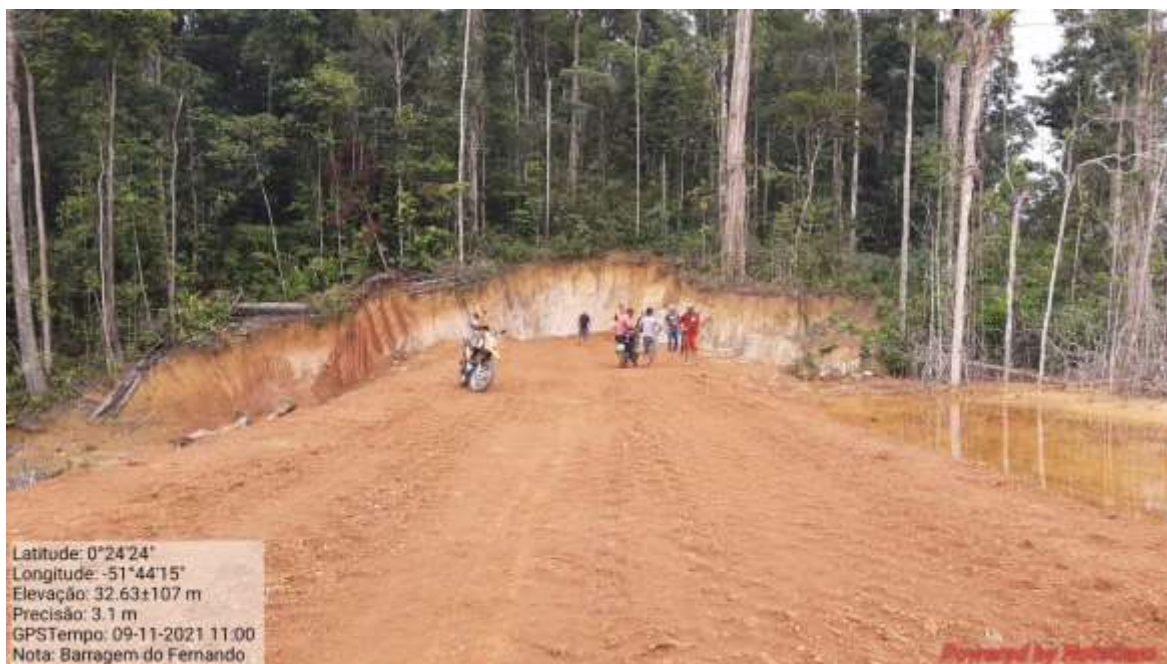
Fotografia 9 - Vista da barragem do Culhão depois da manutenção.

Fotografia 10 - Vista da barragem do Meio após a manutenção.

Fotografia 11 - Vista da barragem da Madá após a manutenção.

Fotografia 12 - Vista da barragem do Fernando após a manutenção.

Apesar das manutenções feitas nas barragens elas ainda apresentam anomalias e algumas precisam da licença ambiental para poderem ser realizadas, entre elas a manutenção dos vertedouros, de forma a realizar o alteamento necessário e recomposição dos taludes de jusante e montante com enrocamento ou outro material escolhido pela empresa.

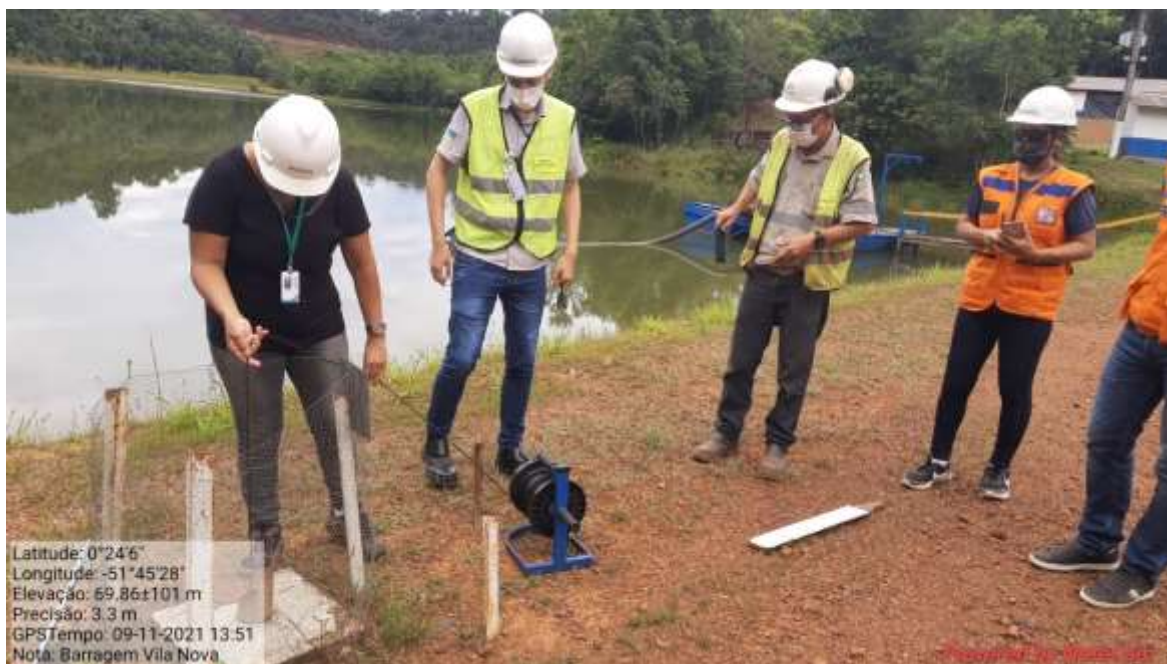
A empresa conta com uma equipe técnica, composta por engenheiro de minas, geólogo e engenheiro de produção, que fica responsável pelo monitoramento da barragem. A instrumentação existente na barragem são piezômetros e Indicador de Nível D'água (INA) (Fotografia 13), medidor de vazão através de uma calha parshall (Fotografia 14). As medições de régua e pluviometria são feitas diariamente, semanalmente é feita a inspeção visual e a auscultação da instrumentação e a cada 15 (quinze) dias esses dados são enviados para a ANM.

Fotografia 13 - Instrumentação (piezômetro) na barragem.

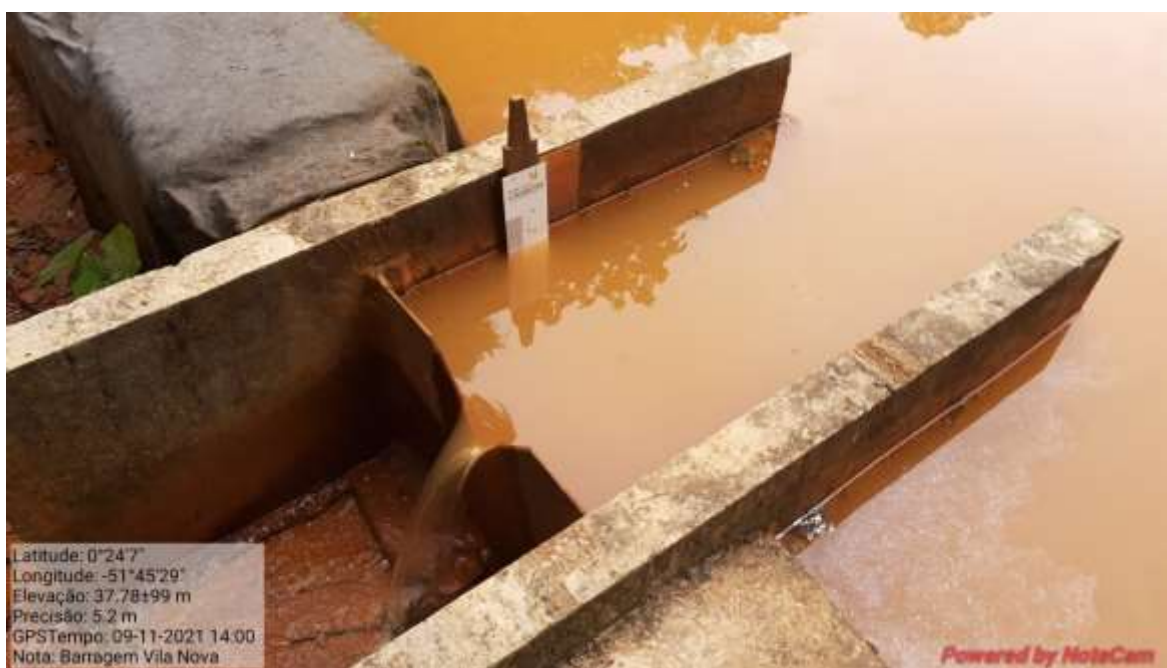
Fotografia 14 - Calha parshall para medir vazão.

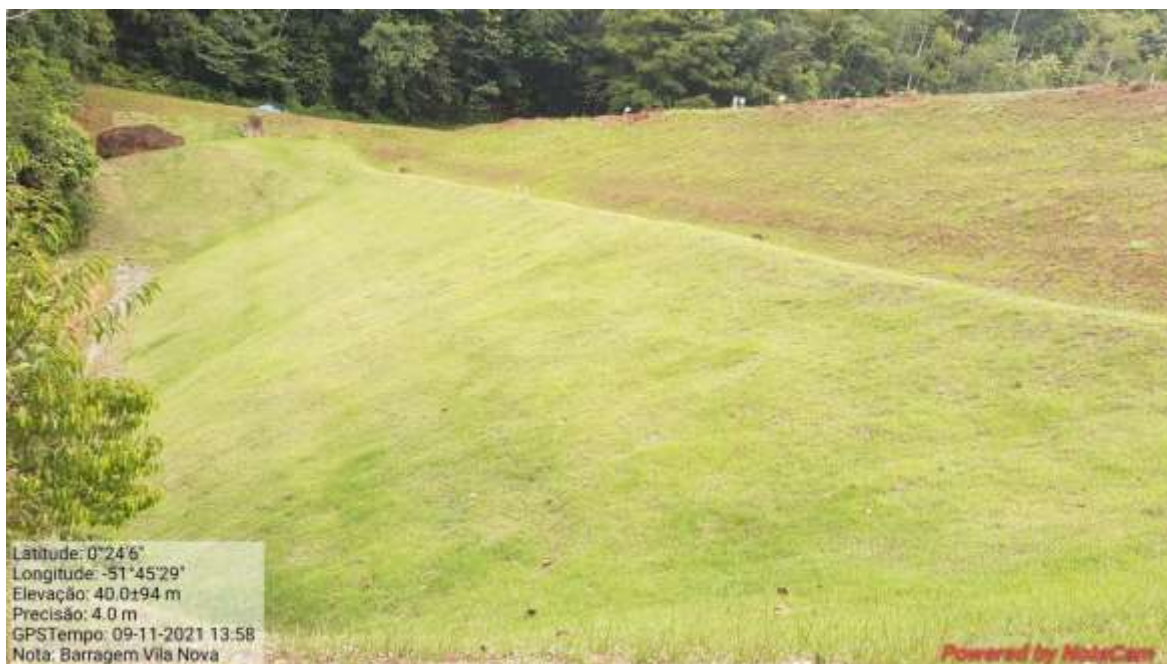
O talude de jusante é protegido por gramínea (Fotografia 15) e possui canaletas de concreto nas proximidades da ombreira esquerda.

Fotografia 15 - Vista do talude de jusante da barragem Vila Nova.

A barragem não apresenta anomalias que possam comprometer sua estrutura, foi construída de acordo com as normas vigentes e possui o Plano de Segurança de Barragem.

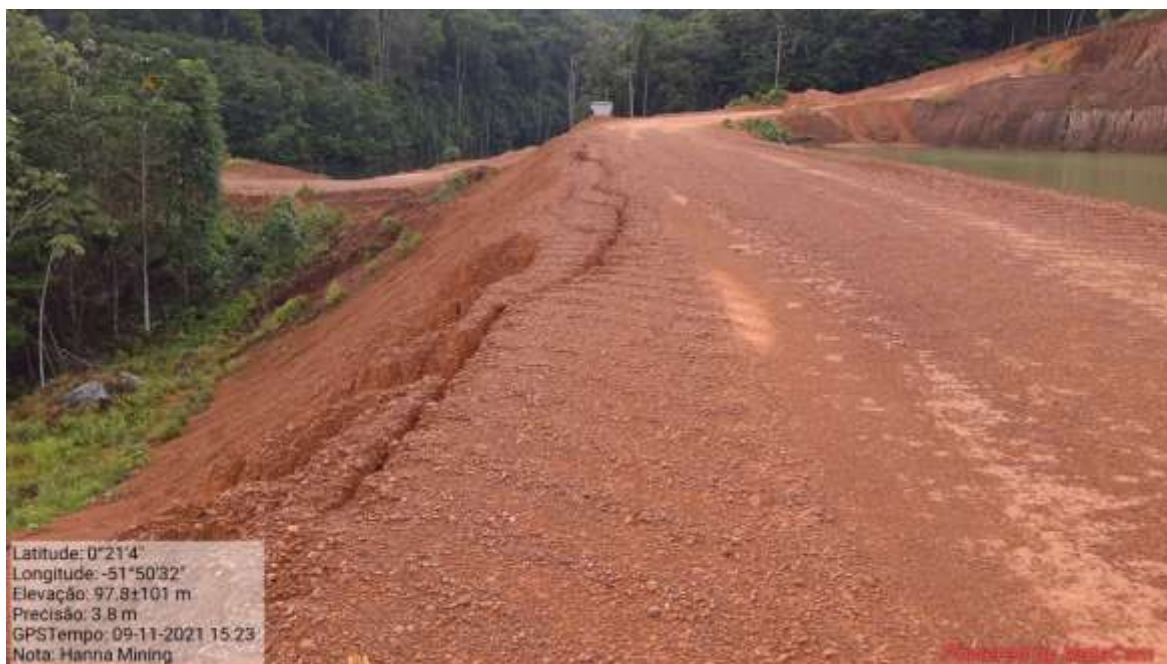
As barragens passaram por algumas manutenções, com o objetivo de garantir sua segurança. A barragem Samacá foi reconformada e sofreu um alteamento (Fotografia 16), no entanto, apresenta algumas anomalias, como rachaduras e erosões (Fotografia 17). Existe mais uma barragem a montante do reservatório desta barragem que também passou por uma manutenção (Fotografia 18).

Fotografia 16 - Barragem Samacá depois da manutenção.

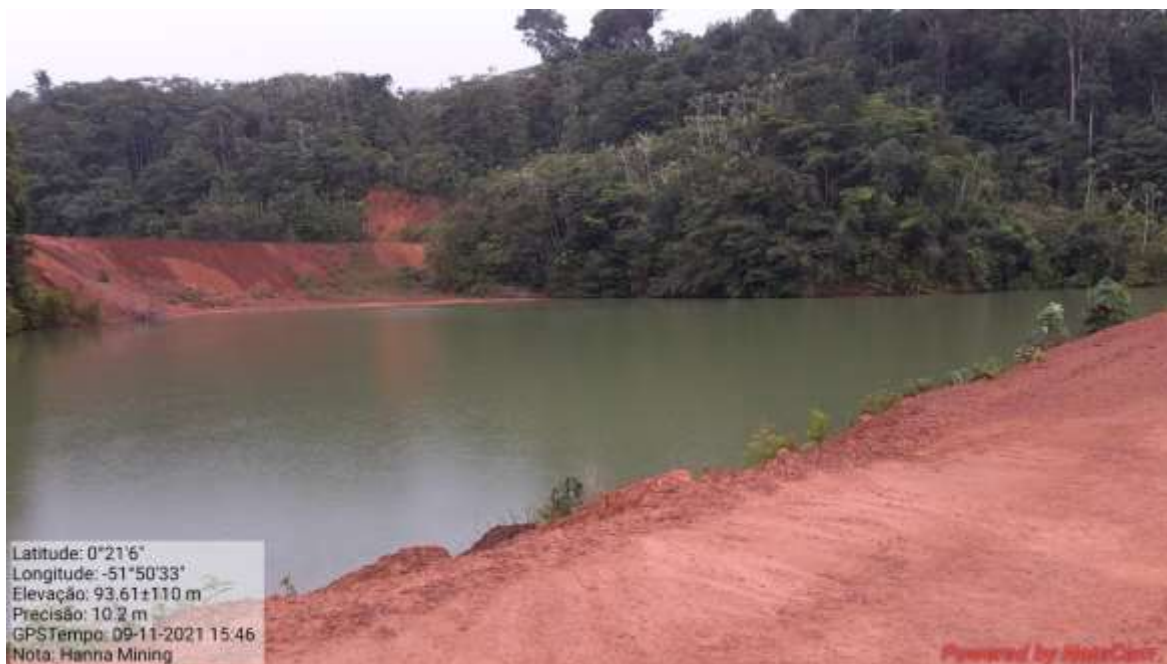
Fotografia 18 - Barragem construída a montante da barragem Samacá.

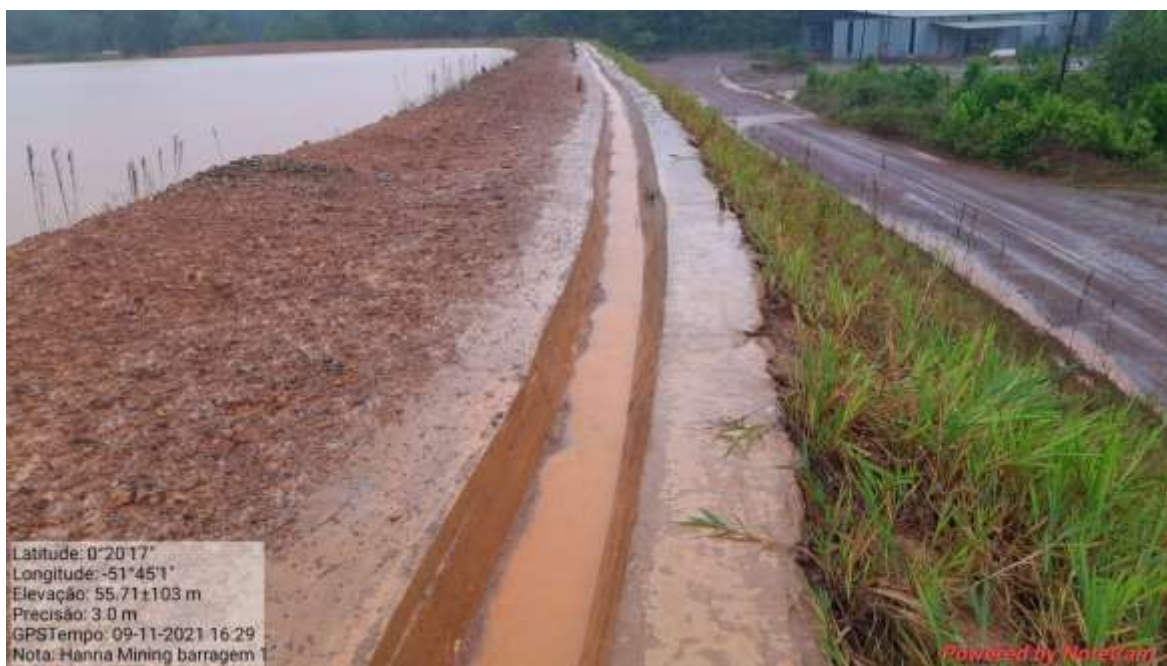
A barragem 1 passou por uma manutenção, onde foi construída uma canaleta na crista dela (Fotografia 19) para drenar a água pluvial e diferente da última vistoria, a barragem já possui borda livre e não possui erosões e vegetações como arbustos no talude de jusante e de montante. Foram colocados alguns tubos nessa canaleta para drenar a água da canaleta para fora da barragem (Fotografia 20).

Fotografia 19 - Canaleta construída na crista da barragem.

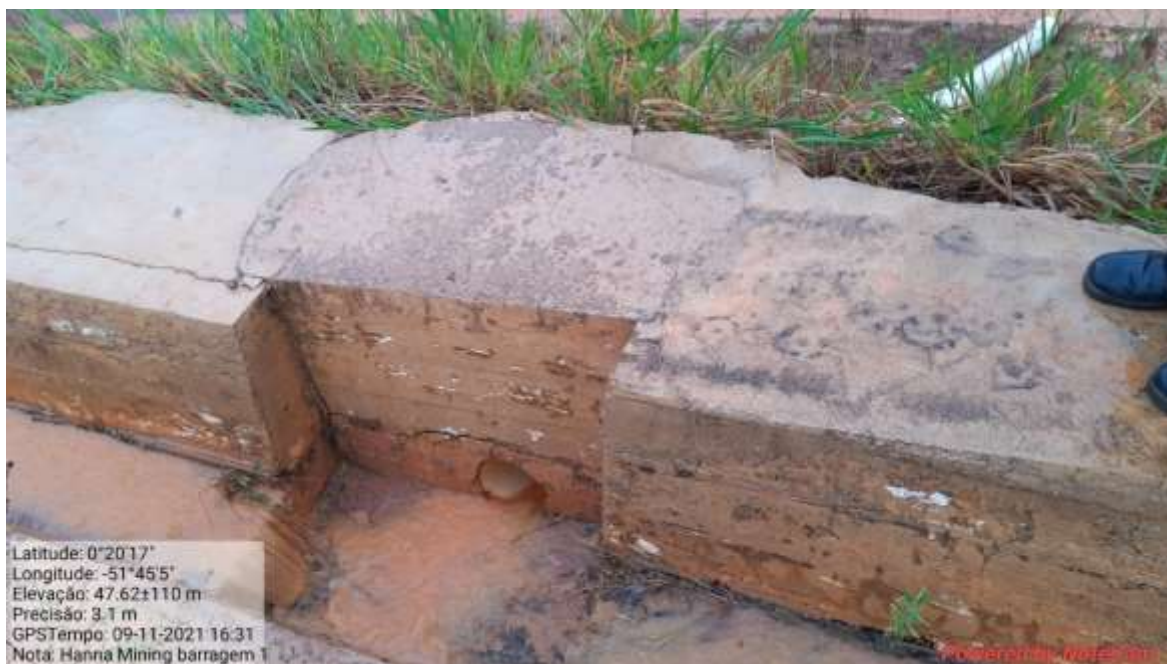
Fotografia 20 - Tubos instalados na canaleta.

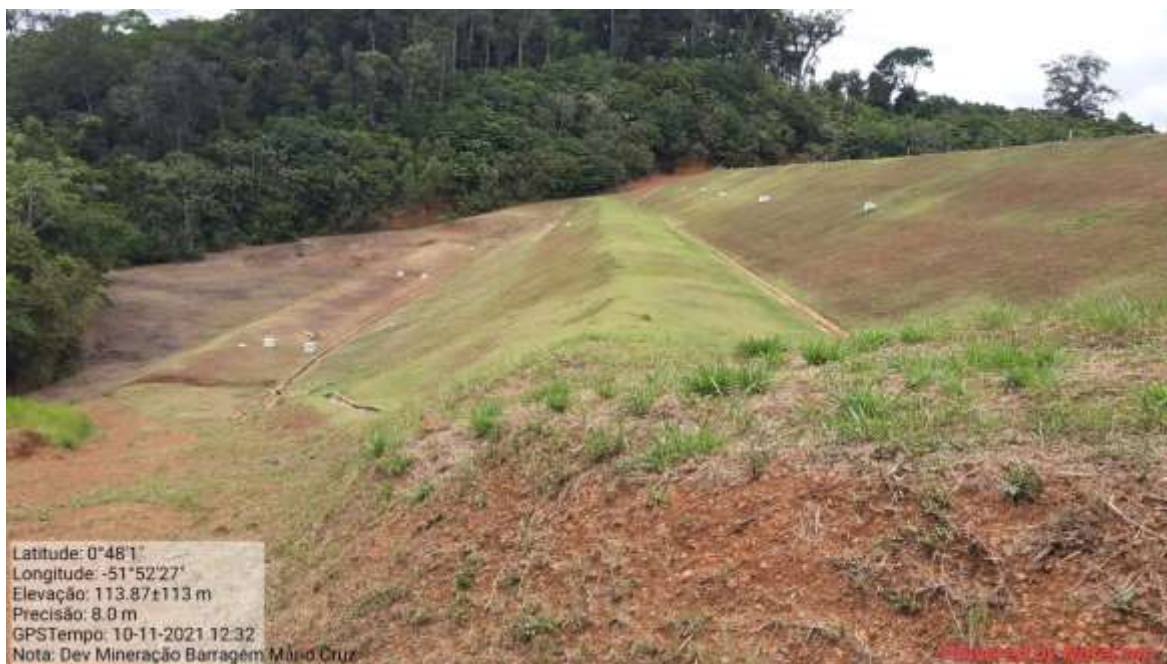
O cenário encontrado nessa empresa é totalmente diferente de como ela estava na vistoria de 2020. Todas as barragens e diques estão passando por manutenção dos paramentos e das instrumentações. Após a manutenção da barragem Mário Cruz, foi possível realizar uma inspeção visual e mesmo a barragem estando desativada e sem monitoramento desde 2014, não foram identificadas anomalias que comprometessem suas estruturas (Fotografia 21).

Fotografia 21 - Barragem Mário Cruz 1 após limpeza de talude e ombreiras.

Esta barragem também foi interditada em abril de 2021, por não enviar a Declaração de Condição de Estabilidade (DCE). Ela apresenta Nível 1 = comprometimento potencial de segurança, precisando ser acompanhada de perto, ou seja, não se encontra em nível de emergência. A barragem é classificada com DPA Médio e CRI Alto, Classe B.

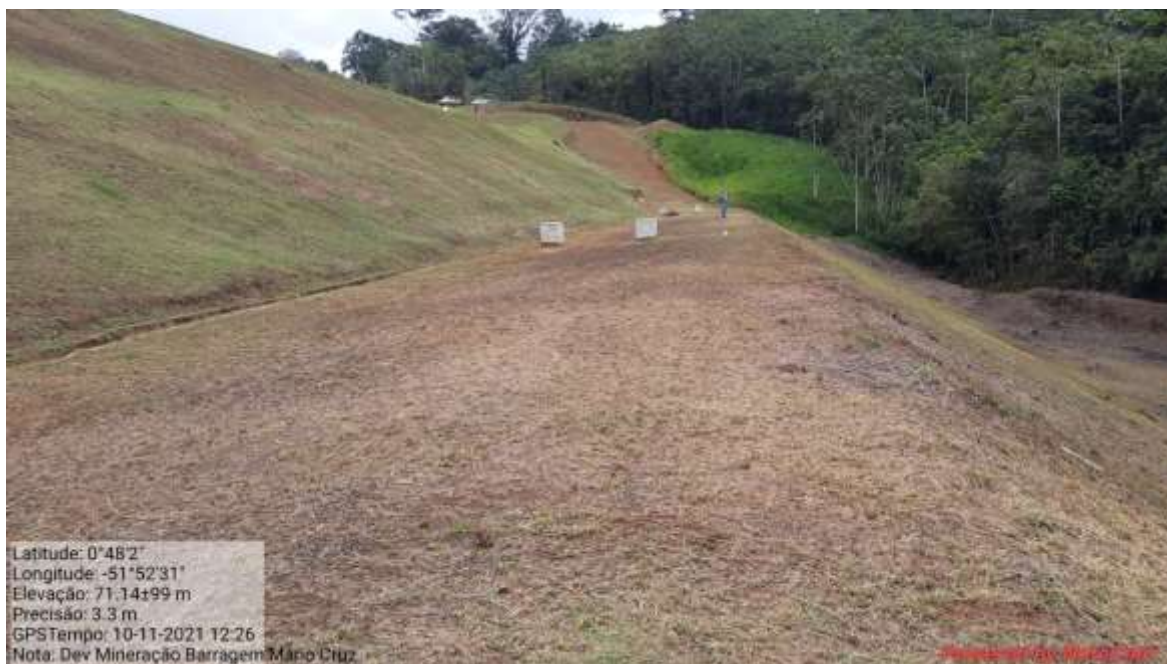
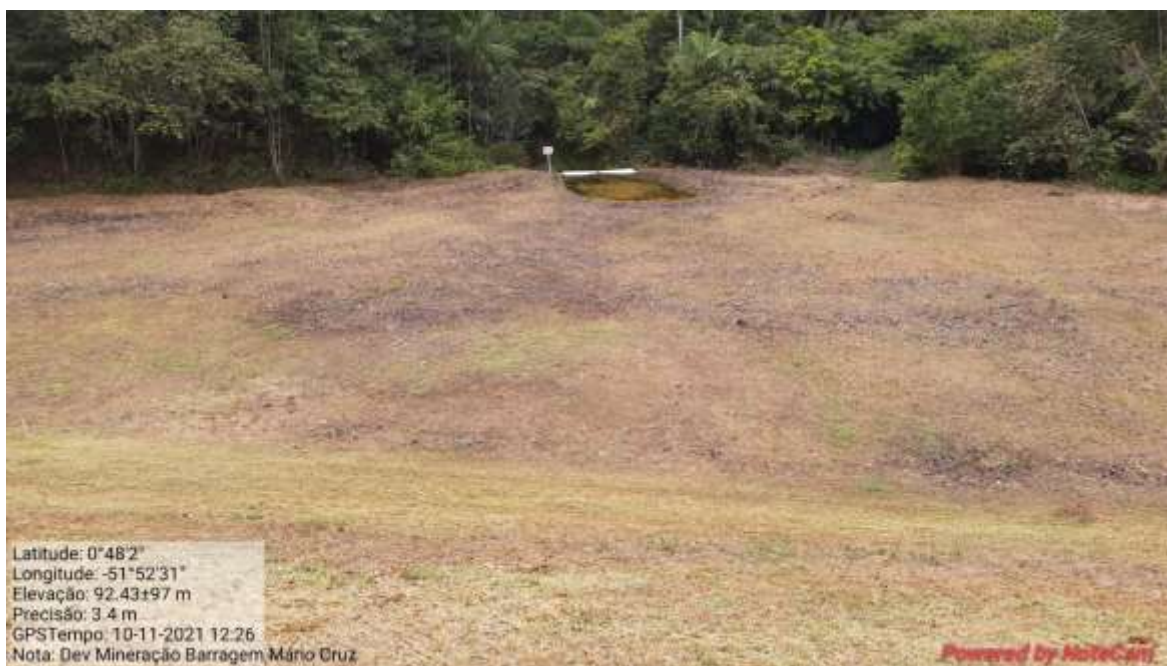
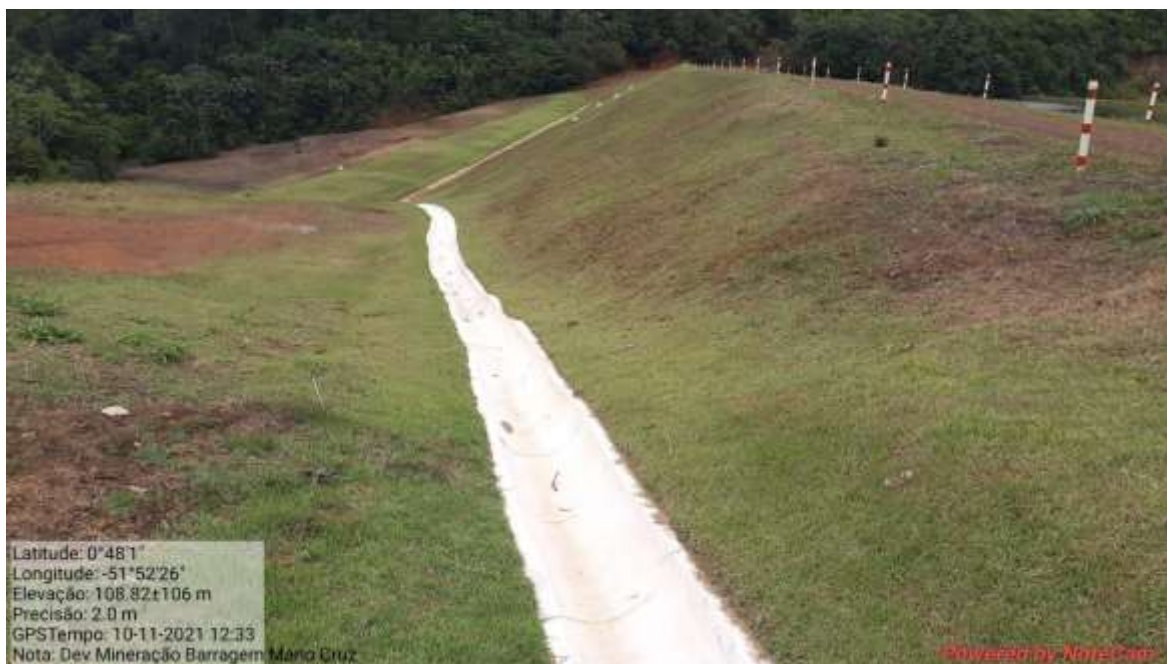
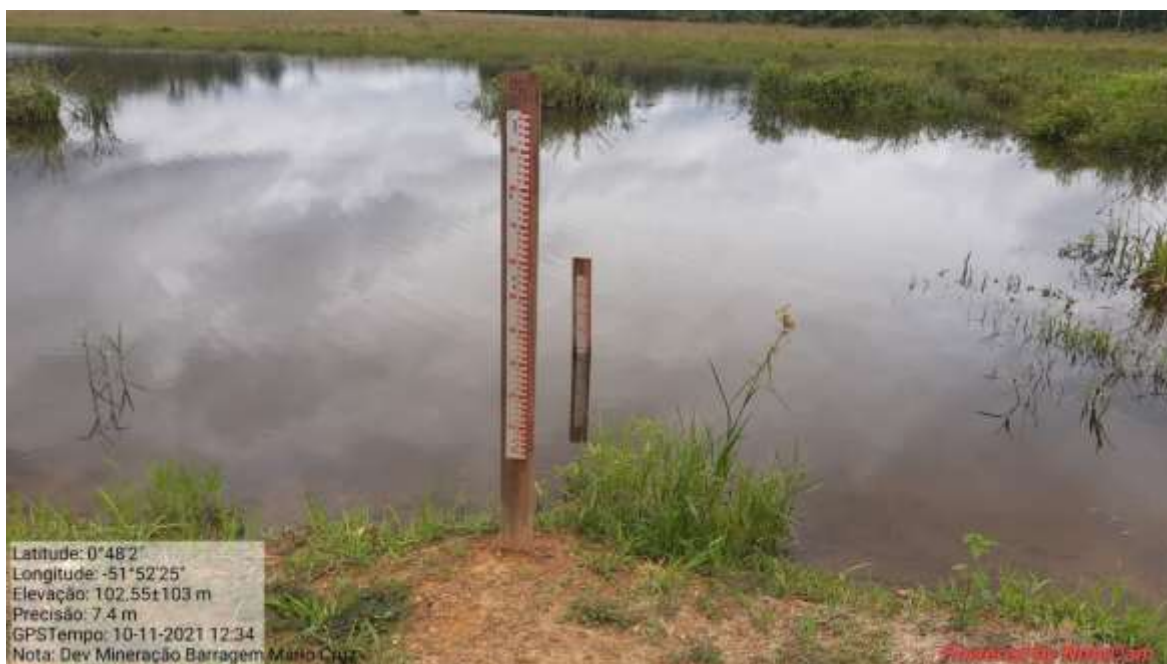
Todos os instrumentos instalados na barragem estão sendo reparados e/ou trocados (Fotografia 22), o dreno de pé continua funcionando normalmente, pois a água não apresenta coloração alterada (Fotografia 23), as canaletas estão sendo desobstruídas e recuperadas (Fotografia 24) e já foram instaladas novas réguas (Fotografia 25).

Fotografia 22 - Instrumentações sendo recuperadas na barragem Mário Cruz 1.

Fotografia 23 - Dreno de pé da barragem Mário Cruz 1.

Fotografia 24 - Recuperação da barragem Mário Cruz 1.

Fotografia 25 - Instalação de novas réguas na barragem Mário Cruz 1.

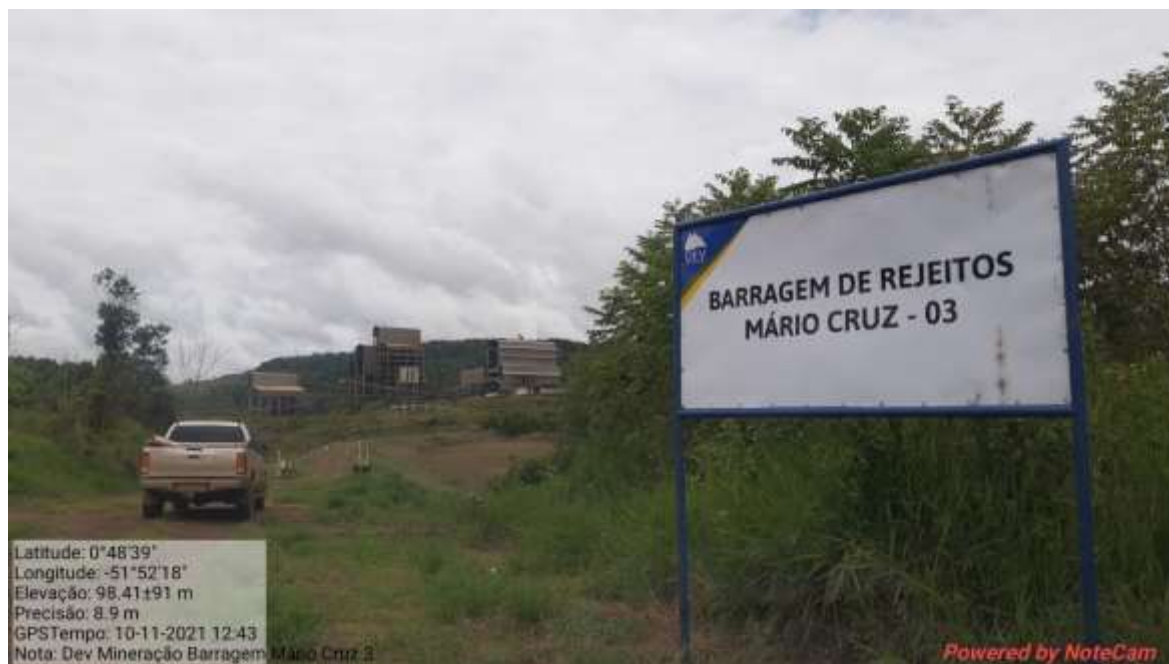
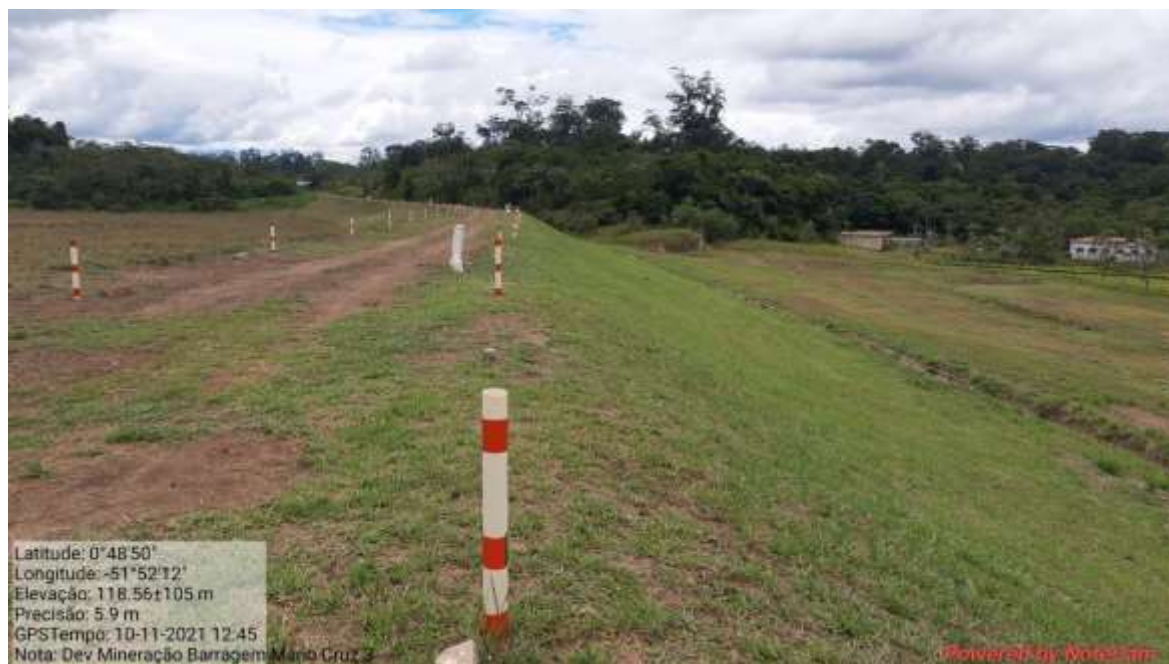
Fotografia 26 - Dique 3 com identificação.

Fotografia 27 – Crista e talude de jusante do Dique 3.
