Governo do Estado do Amapá  
Secretaria de Estado do Meio Ambiente  
Diretoria de Desenvolvimento Ambiental  
Coordenadoria de Gestão de Recursos Hídricos

# **RELATÓRIO TÉCNICO REFERENTE À FISCALIZAÇÃO SOBRE A SEGURANÇA DE BARRAGENS NO AMAPÁ ANO BASE 2021**

Macapá/AP  
Março de 2022

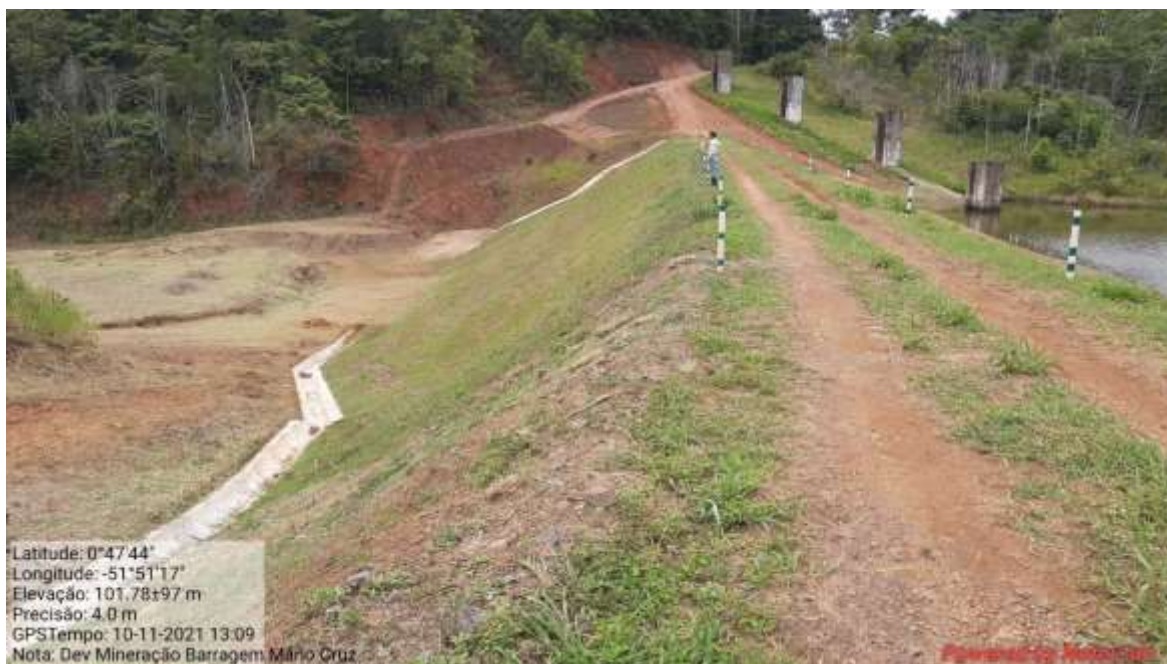
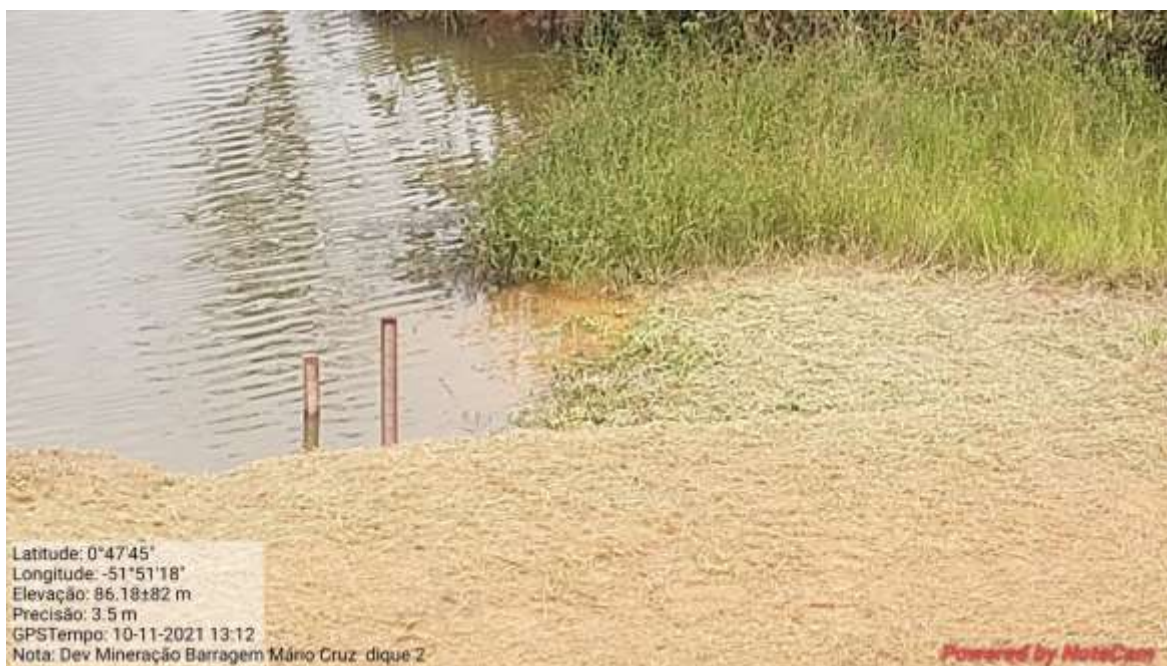
Outros diques foram visitados, como o dique 3 (Fotografias 26 e 27), Dique 2, o qual também está sendo feita a recuperação e troca das instrumentações existentes nele (Fotografias 28 e 29) e o Dique 1 (Fotografia 30). Todos os diques estão identificados.

Fotografia 28 - Dique 2 sendo recuperado.

Fotografia 29 - Instalação de réguas no Dique 2.

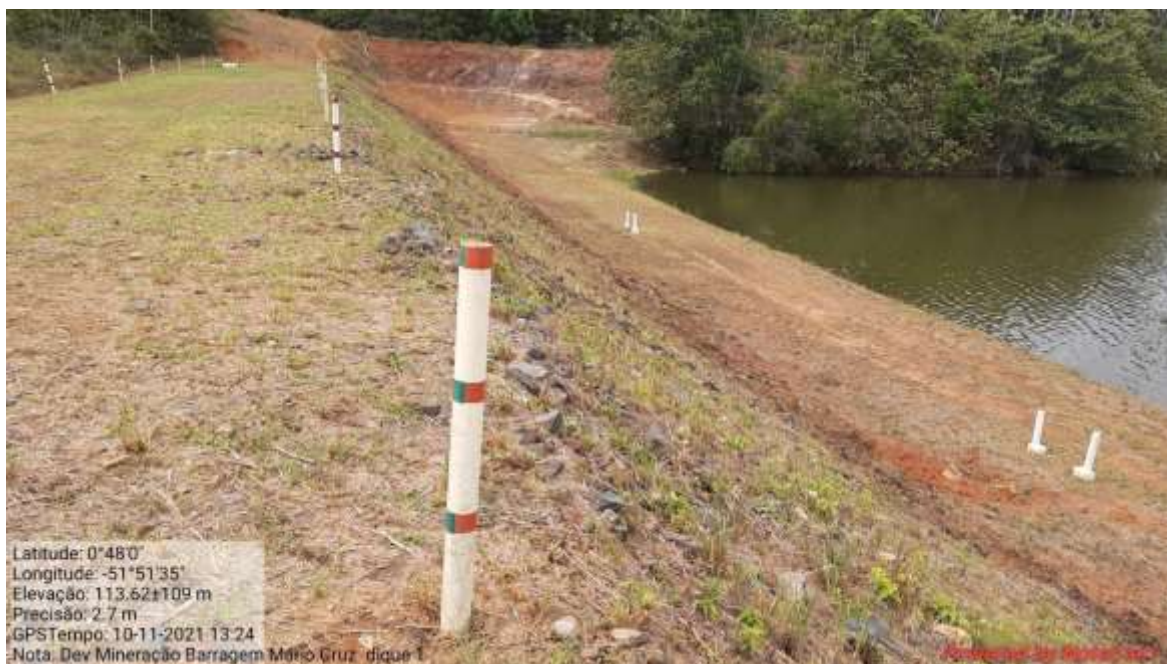
Fotografia 30 - Crista e talude de jusante do Dique 1.

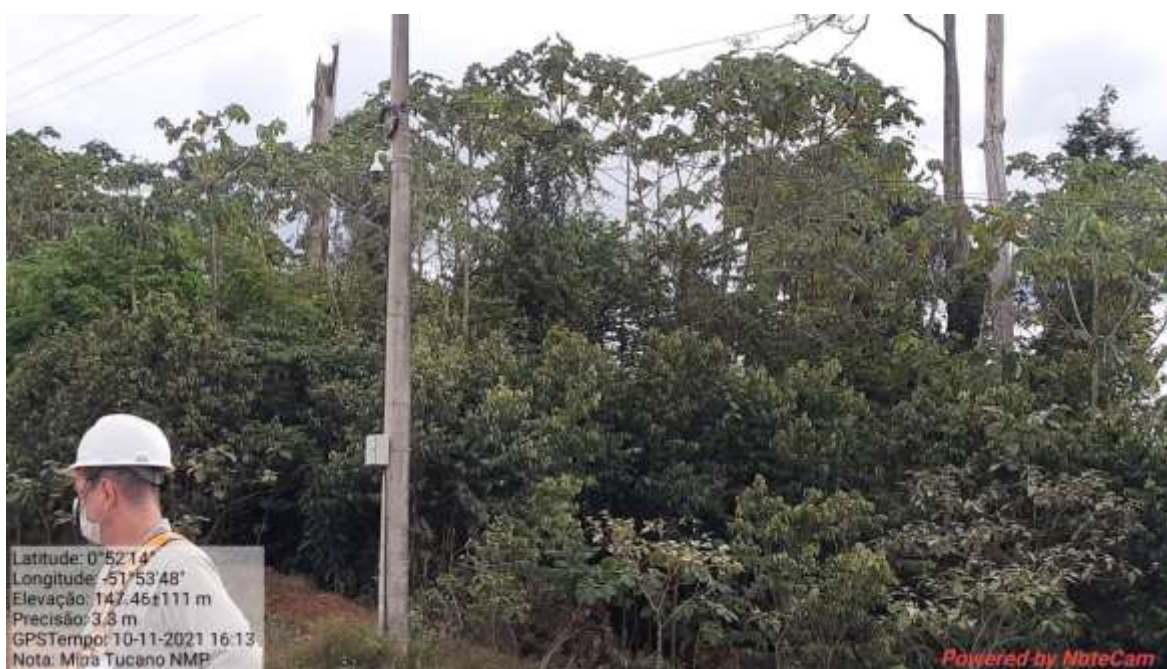
Fotografia 40 - Monitoramento feito através de filmagens 24 horas.

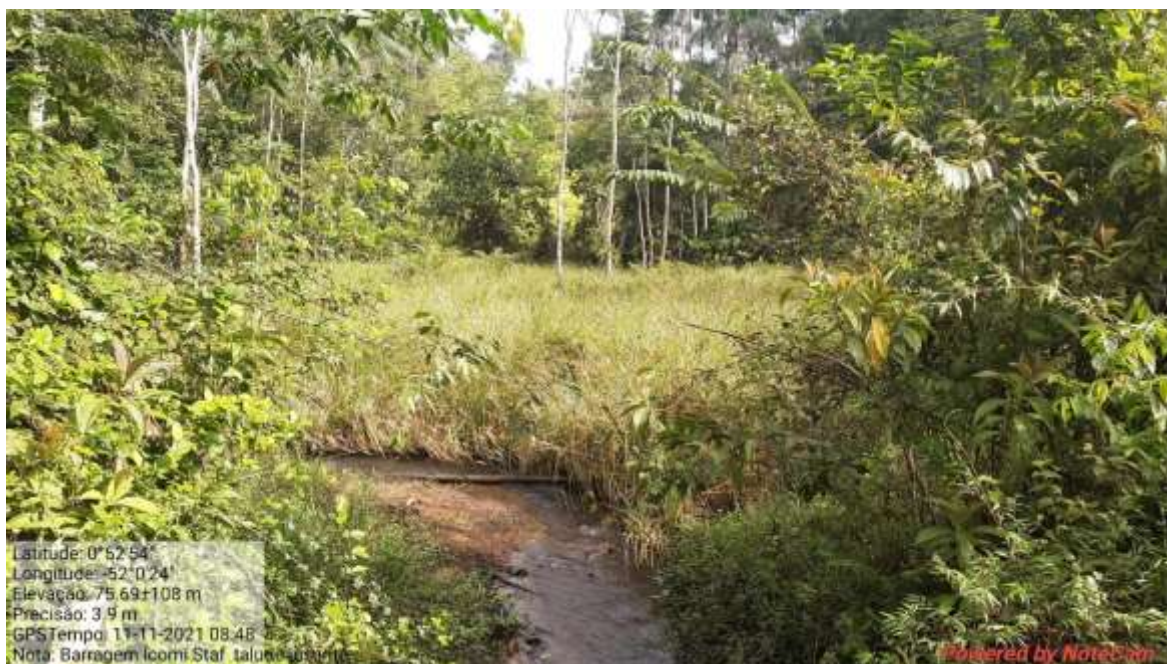
Fotografia 42 - Dique Staf.

A equipe técnica da secretaria municipal levou a equipe da SEMA nos diques das antigas barragens da ICOMI. O Dique Staf foi visitado, no entanto, devido ao difícil acesso, não foi possível chegar nas estruturas desse dique (Fotografia 42).

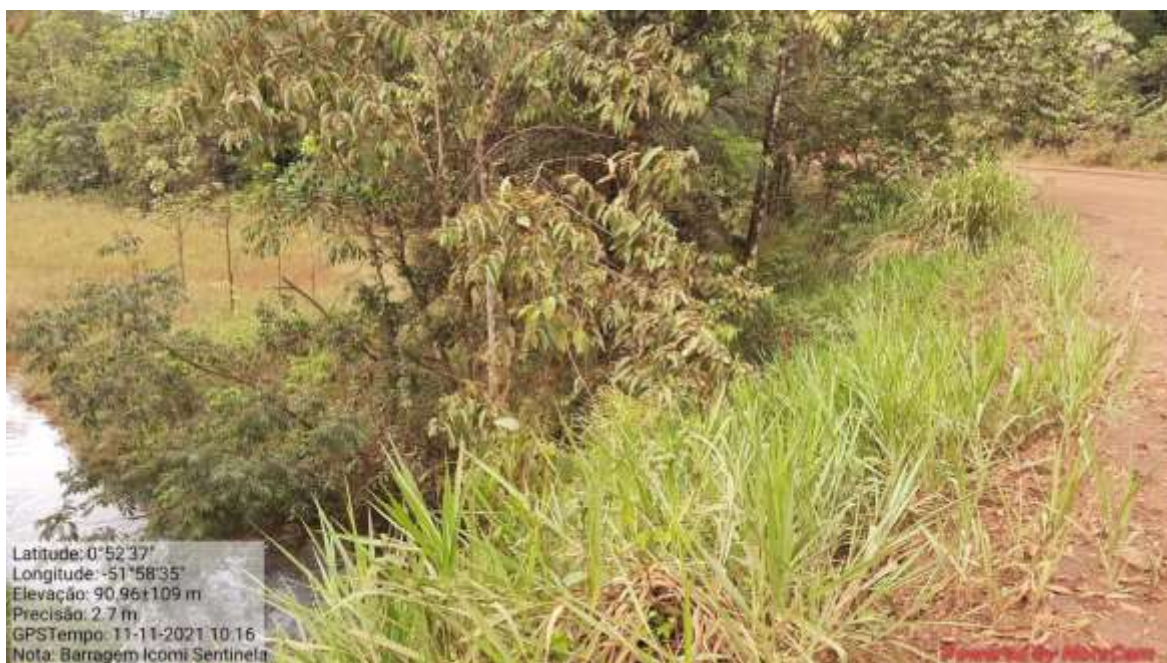
Fotografia 43 - Barragem Sentinela.

As barragens foram construídas possivelmente entre as décadas de 50 a 60 e de acordo com o Sr. Zagalo, morador de Serra do Navio e ex-funcionário da Icomi, as barragens foram construídas seguindo projetos, por esse motivo, que até hoje, mesmo estando tantos anos inativas, não há relatos de rompimentos. A Barragem Sentinela (Fotografia 43) hoje faz parte da estrada que dá acesso ao projeto de extração mineral das empresas Mina Tucano e ICOMI.

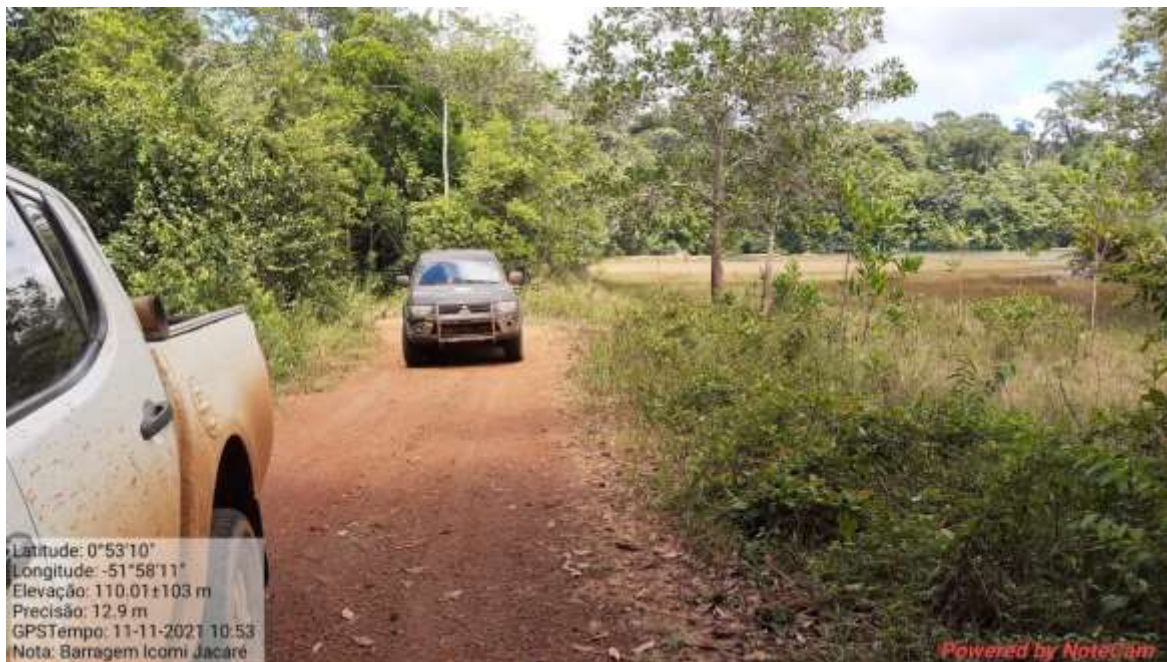
Fotografia 44 - Barragem do Jacaré.

Foi visitada a Barragem do Jacaré (Fotografia 44), sendo possível ver a existência de um vertedouro de concreto em funcionamento (Fotografia 45) e parte do reservatório, preenchido por água (Fotografia 46).

Existem nos corpos das barragens anomalias como, presença de vegetação e arbustos nos taludes de montante e jusante, isso impediu que a equipe verificasse a existência de outras anomalias que possam comprometer a segurança destas barragens.

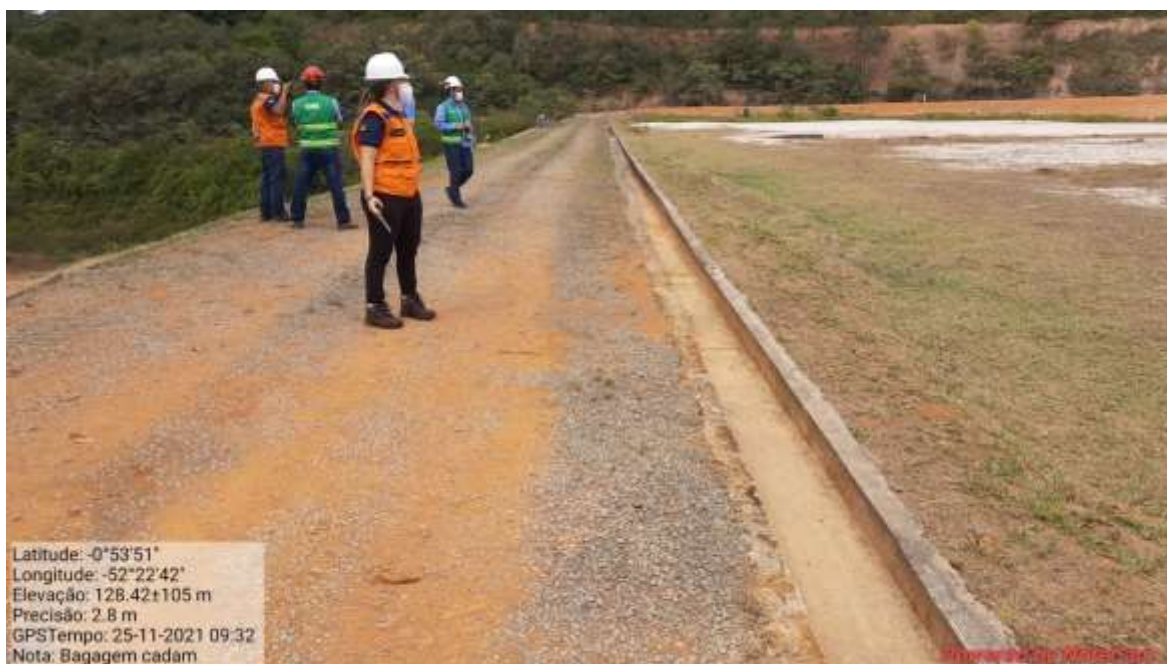
Fotografia 47 - Vista da crista da barragem da Cava.

A barragem possui instrumentações e é monitorada periodicamente, além de ser cadastrada no Sistema Integrado de Gestão de Segurança de Barragens de Mineração (SIGBM). Esta barragem irá sofrer um alteamento (a jusante) e está com processo de licenciamento em tramitação na SEMA.

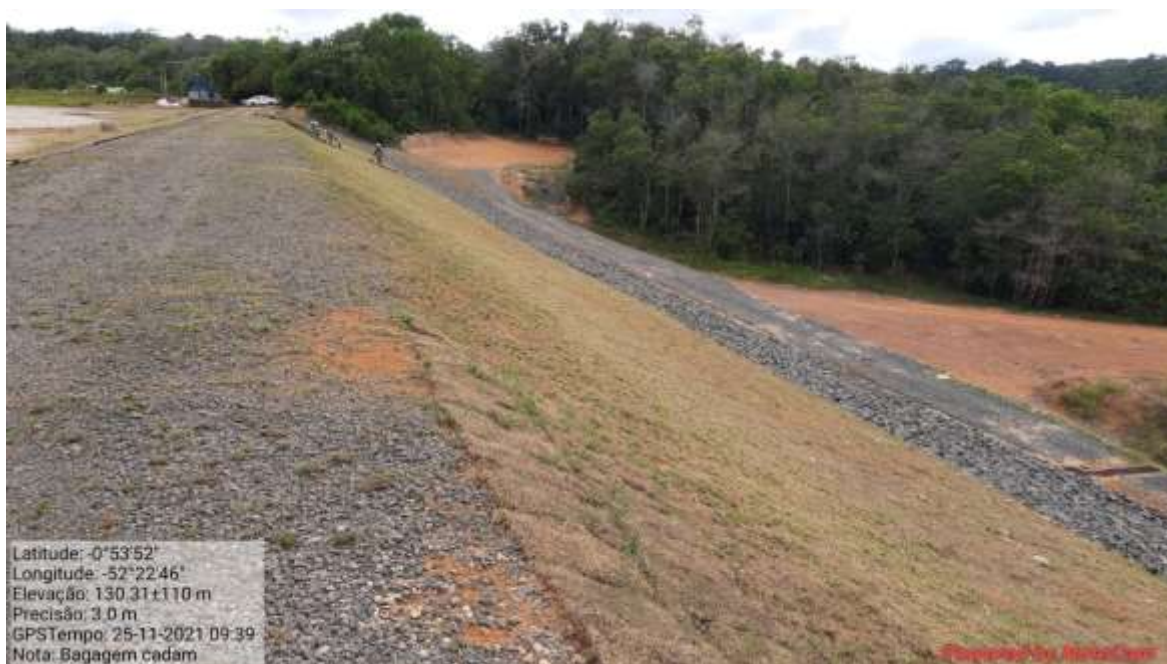
Fotografia 48 - Talude de montante protegido com gramínea.

A barragem está passando por manutenção, com plantio de gramínea no talude de jusante (Fotografia 48) e enrocamento. (Fotografia 49).

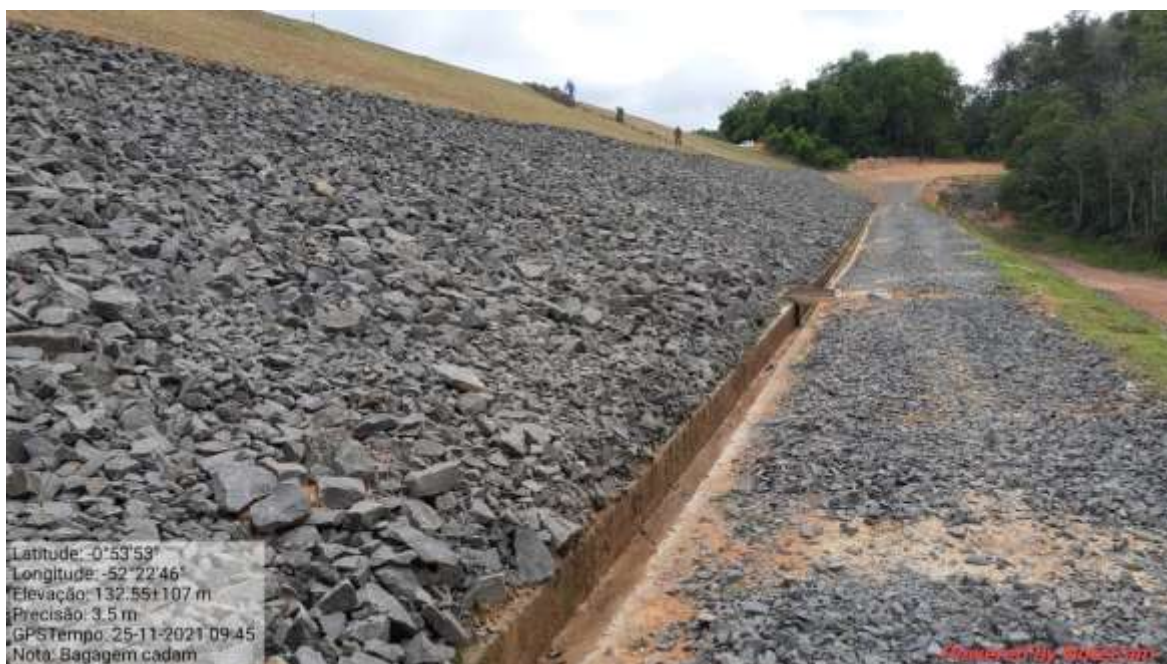
Fotografia 49 - Talude de montante protegido com enrocamento.

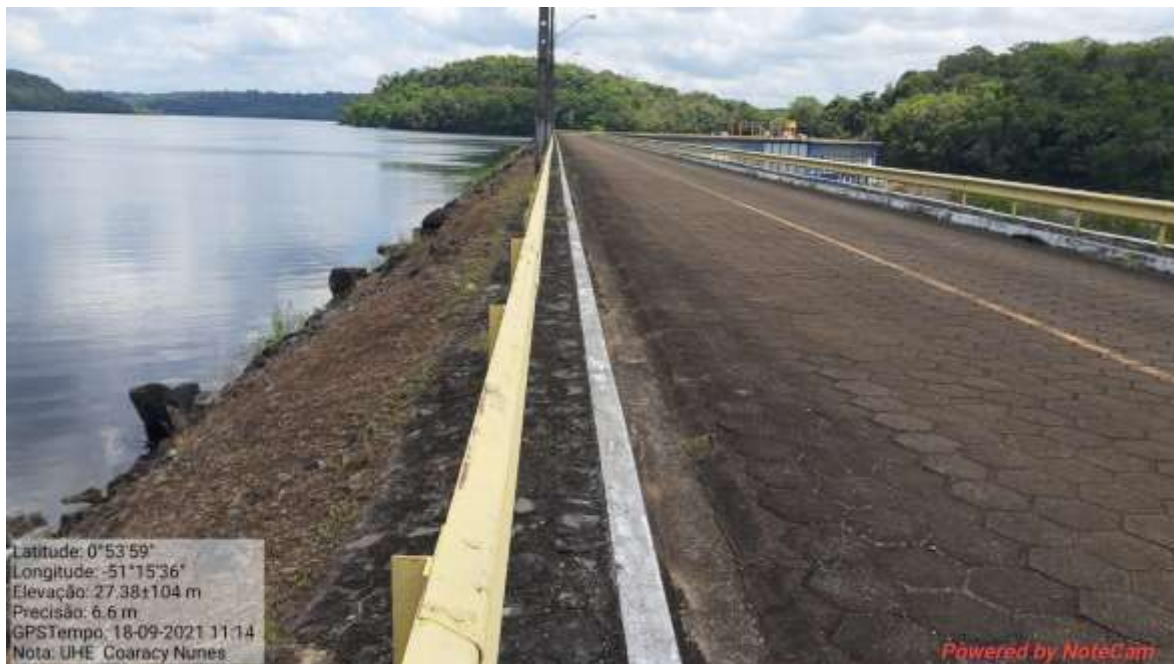
Fotografia 52 - Talude de montante.

De acordo com a inspeção nos paramentos dos barramentos, como talude de montante (Fotografia 52), talude de jusante (Fotografia 53), crista (Fotografia 54) e instrumentos instalados (Fotografias 55 e 56), foi possível observar que a barragem não apresenta anomalias que possam comprometer suas estruturas.

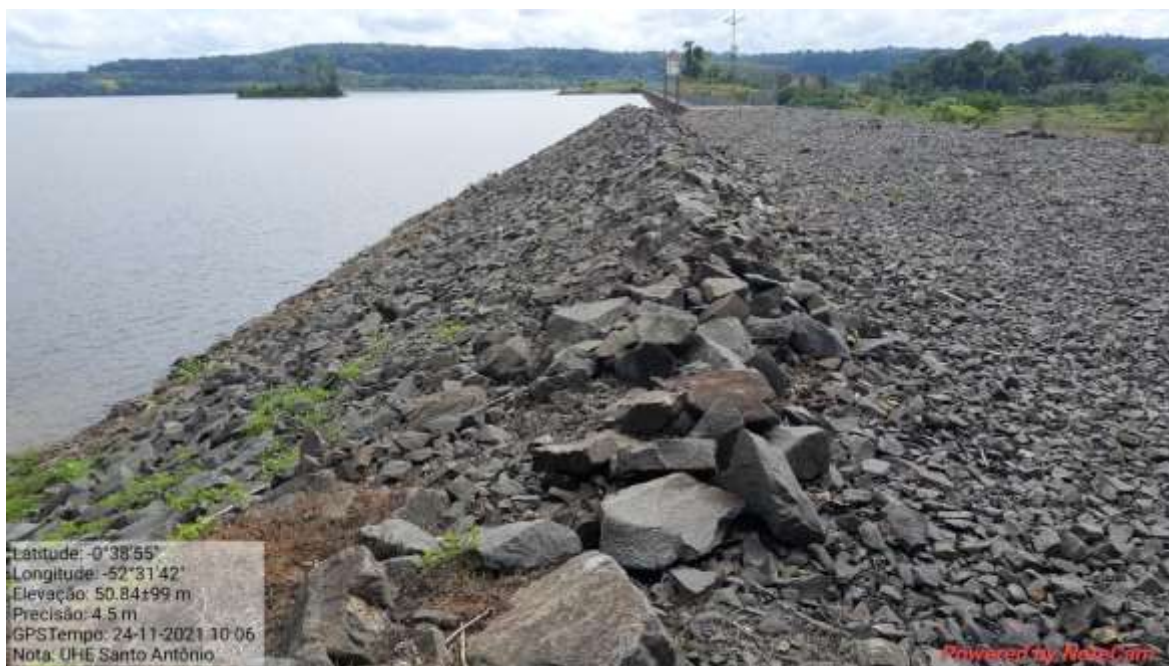
Fotografia 57 - Talude de montante.

A equipe fez uma inspeção visual nos paramentos da barragem, como talude de montante (Fotografia 57), talude de jusante (Fotografia 58) e instrumentos instalados (Fotografias 59 e 60), foi possível observar que a barragem não apresenta anomalias que possam comprometer suas estruturas. Em 2020 foram instalados os sistemas sonoros de alerta de emergência (Fotografia 61).

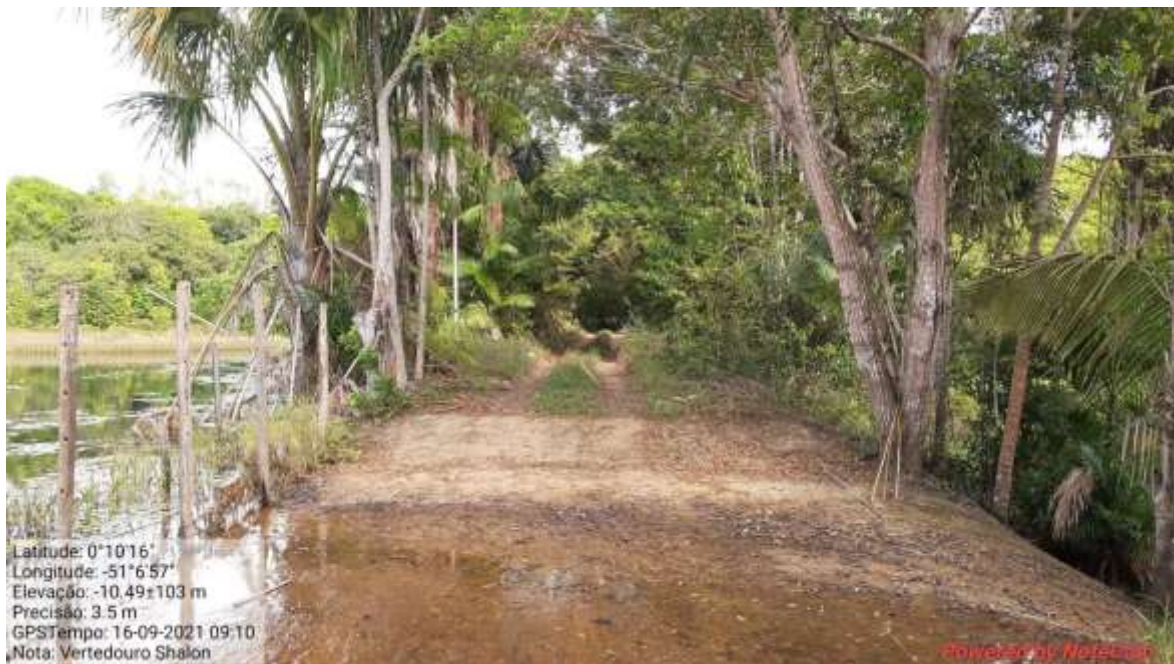
Fotografia 63 - Crista da barragem.

Esta barragem foi construída com terra (Fotografia 63), porém seu vertedouro é de concreto (Fotografia 64). Existem algumas anomalias no corpo da barragem, como árvores de grande porte (Fotografia 65) e formigueiros (Fotografia 66) na crista da barragem.

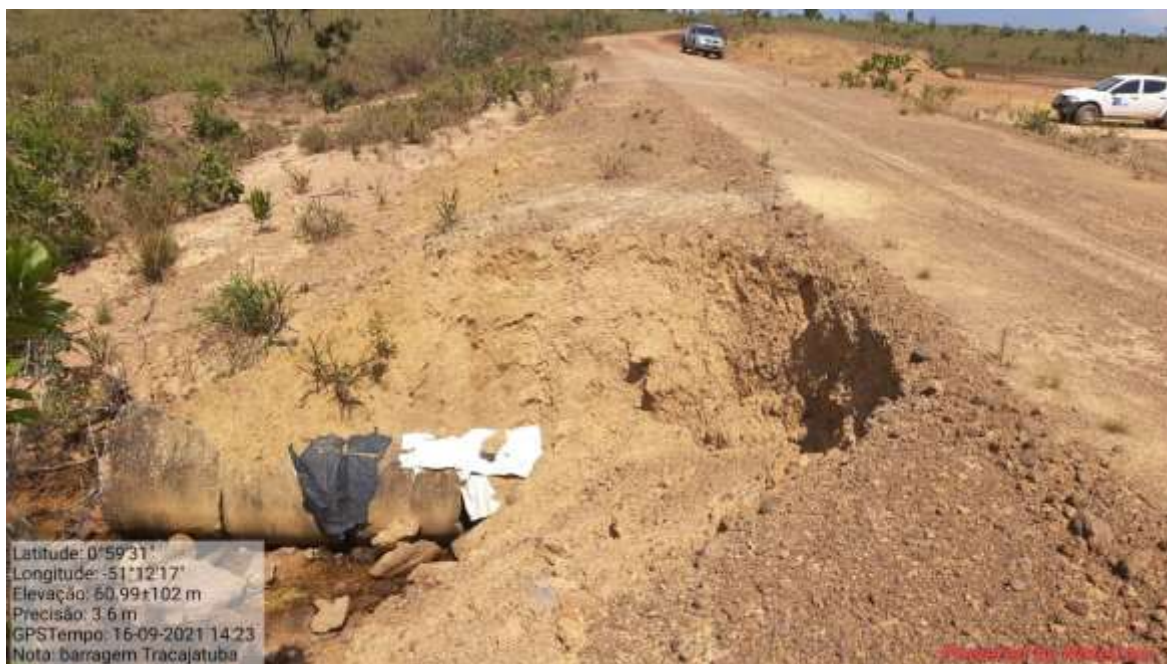
O responsável foi orientado para fizesse o monitoramento da barragem, evitando possíveis comprometimentos nas estruturas. A barragem apresenta algumas anomalias como presença de arbustos (Fotografia 67) e árvores de médio porte na crista (Fotografia 68) e taludes de montante e jusante da barragem, além de erosões nas proximidades do vertedouro (Fotografia 69).

Fotografia 69 - Erosões próximas ao vertedouro.

O responsável foi notificado, através da Notificação nº 002/2021-CGRH/DDA/SEMA, para que comparecesse na SEMA para tratar de assuntos referentes a regularização da barragem. No dia 23 de setembro de 2021 ele compareceu e foi informado sobre os procedimentos para que pudesse solicitar a Dispensa de Outorga para barragem. Até a presente data, o mesmo não solicitou tal regularização.

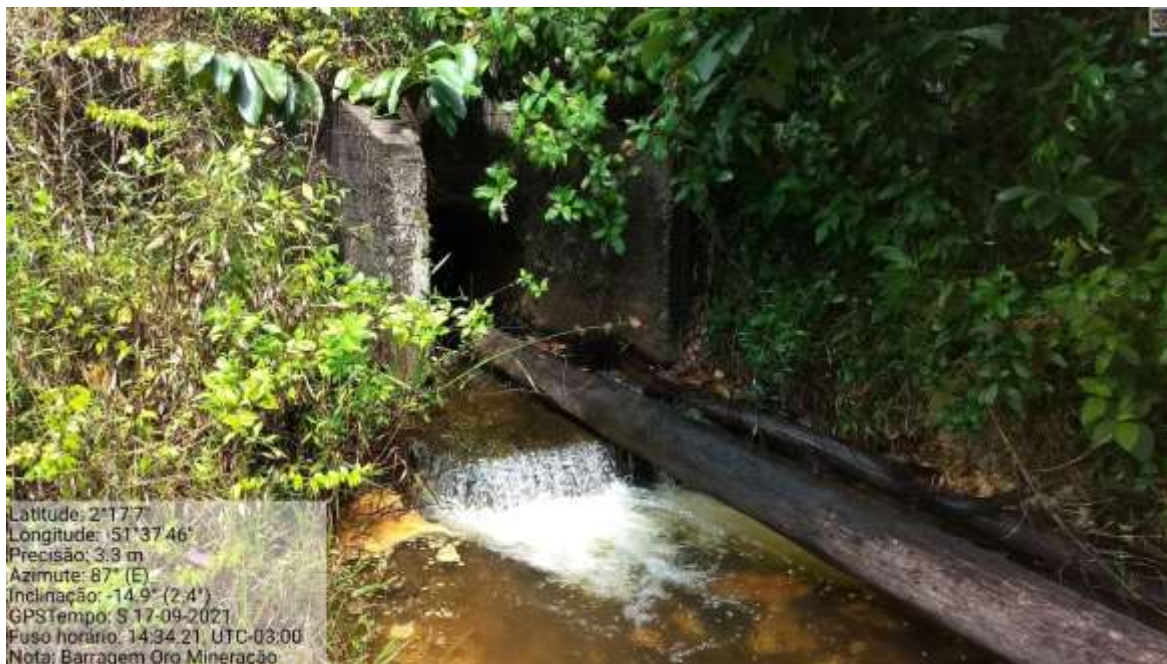
Durante a inspeção desta barragem, foram identificadas algumas anomalias, como, presença de vegetação rasteira, arbustos e troncos, tanto nos taludes de montante (Fotografia 70) quanto no de jusante, além de erosões (Fotografia 71), vegetação rasteira e arbustos na crista (Fotografia 72) e presença de troncos no vertedouro (Fotografia 73).

Fotografia 73 - Presença de tronco no vertedouro.

Após a conclusão deste relatório, será gerada uma notificação ao empreendedor, a qual será enviada via e-mail ao responsável, para que atenda as recomendações e garanta uma maior segurança para esta barragem.

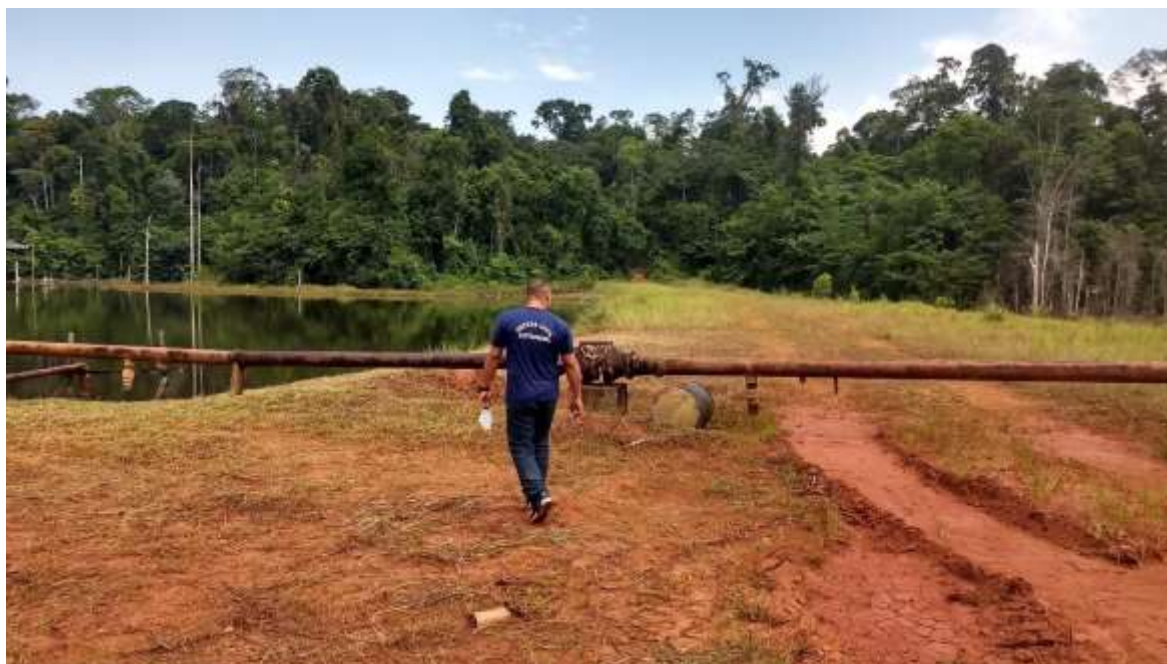
No entanto, de acordo com o dono da empresa, a barragem está passando por uma limpeza (roçagem), mas está no início, o que foi constatada, conforme Fotografia (74).

Fotografia 74 - Roçagem iniciada na crista da barragem.

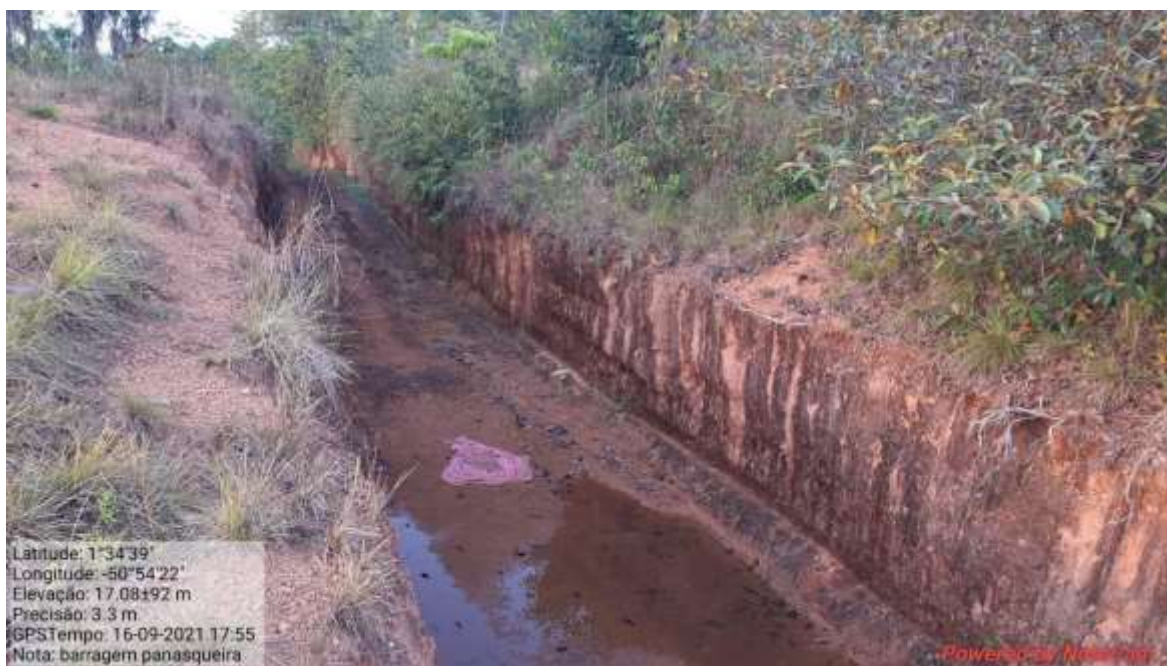
Esta barragem possui a crista medindo aproximadamente 110 metros de comprimento e taludes de montante e jusante de aproximadamente 2,5 metros de altura. Possui anomalias como, presença de vegetação e arbustos nos taludes de montante e jusante (Fotografia 75), o vertedouro foi aumentado em 2020 (Fotografia 76) foi construída fora dos padrões e o lago formado após o barramento possui aproximadamente 16 ha (Fotografia 77).

Fotografia 76 - Vertedouro foi alargado e aprofundado.

Como essa barragem está localizada a montante de uma comunidade e de uma rodovia estadual, a mesma deve ser inspecionada regularmente pela equipe da SEMA, tendo em vista que o dono da barragem não possui capacidade técnica e financeira para realizar os reparos necessários.

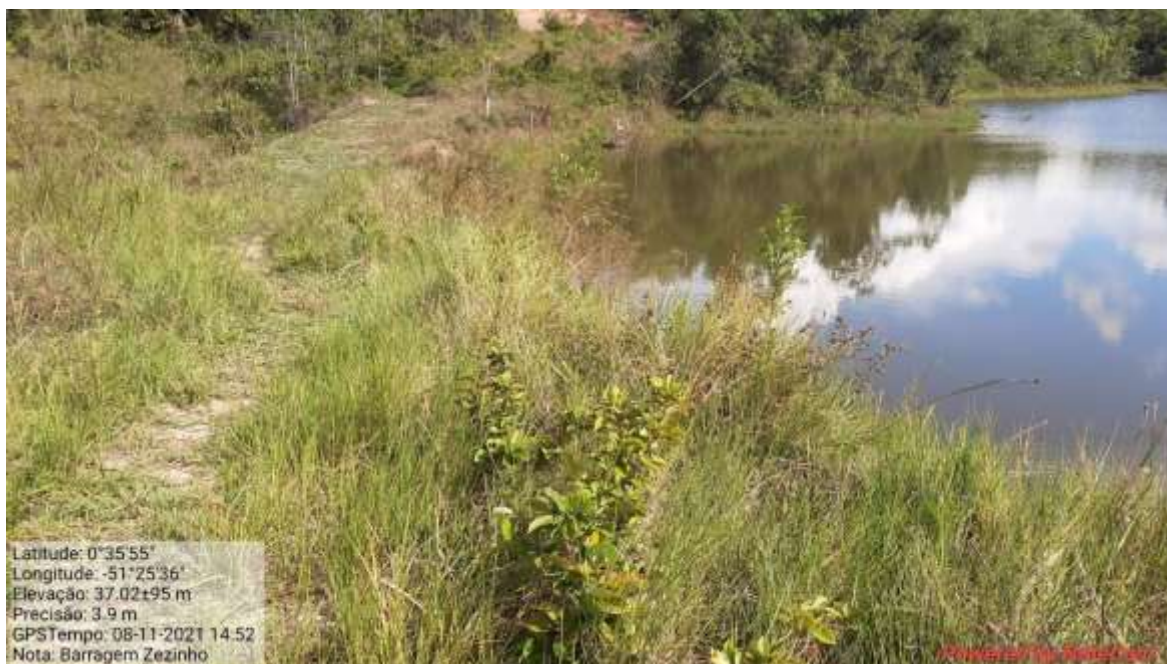
De acordo com a inspeção visual, a barragem possui algumas anomalias como, vegetação e arbustos nos taludes de montante e jusante e na crista (Fotografia 78).

Fotografia 78 - Anomalias presentes nos paramentos da barragem.

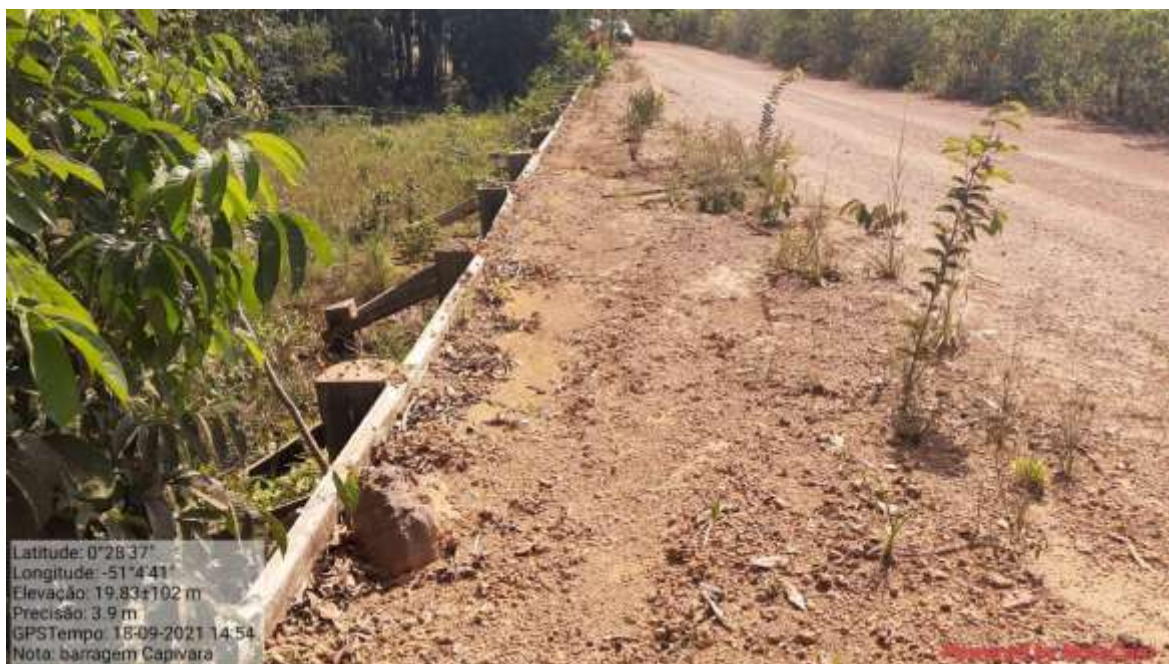
No momento desta inspeção de 2021, observou-se que os reparos foram feitos, no entanto, de maneira inadequada, pois foram usadas madeiras para conter as erosões do talude de jusante (Fotografias 81 e 82). O uso de madeira impede que sejam verificados outros tipos de anomalias que possam existir na barragem. E o talude ficou na vertical, sem inclinação.

Fotografia 81 - Uso de madeira para conter erosões.

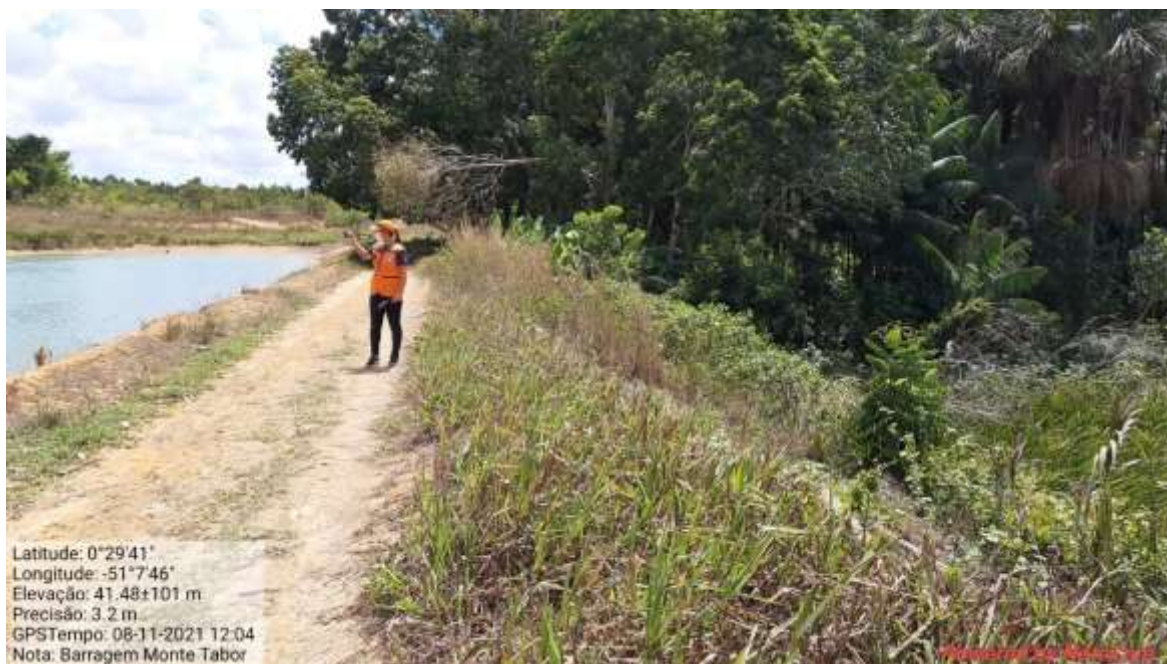
Para a inspeção desta barragem, foi aplicada a Ficha de Inspeção. Foram observadas as seguintes anomalias, afundamentos e buracos no talude de montante e não existe proteção (Fotografia 95), erosões, escorregamento, afundamentos no talude de jusante e sem revestimento (Fotografia 96). No inverno de 2021 houve um galgamento na barragem, próximo da M/E do barramento, no local existe muita vegetação (Fotografia 97).

Fotografia 96 - Talude de jusante.

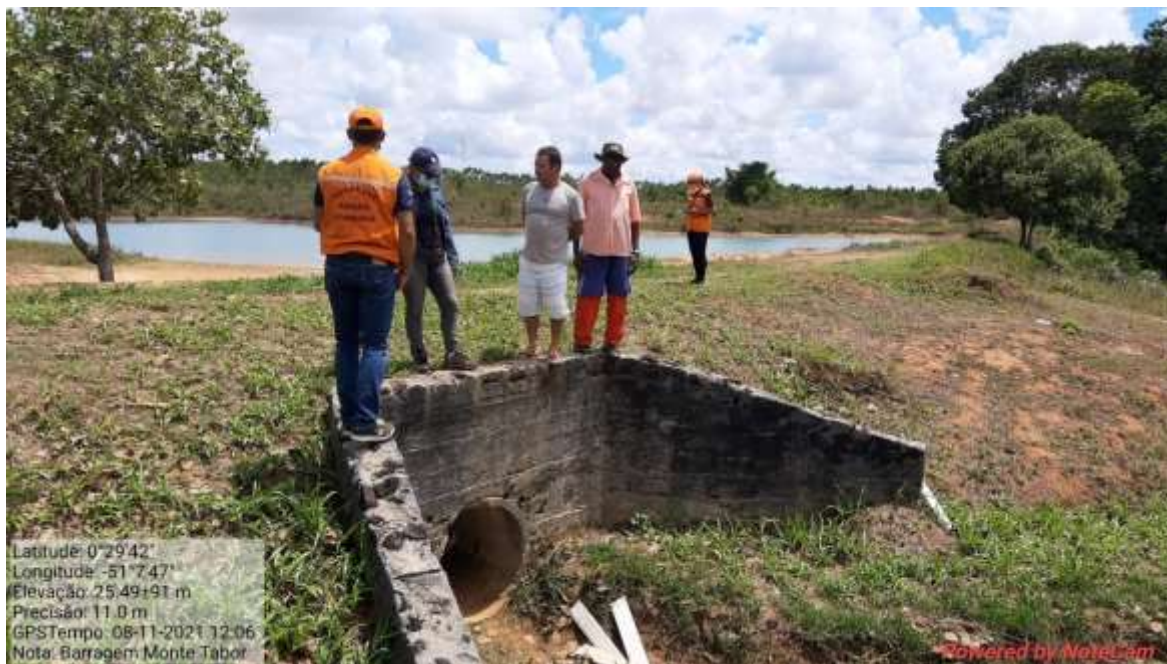
O vertedouro é de concreto e manilha, localizado na ombreira direita da barragem está elevado e no momento da visita não estava passando água pelo mesmo (Fotografia 98).

Fotografia 98 - Extravaseiro de concreto (manilha).

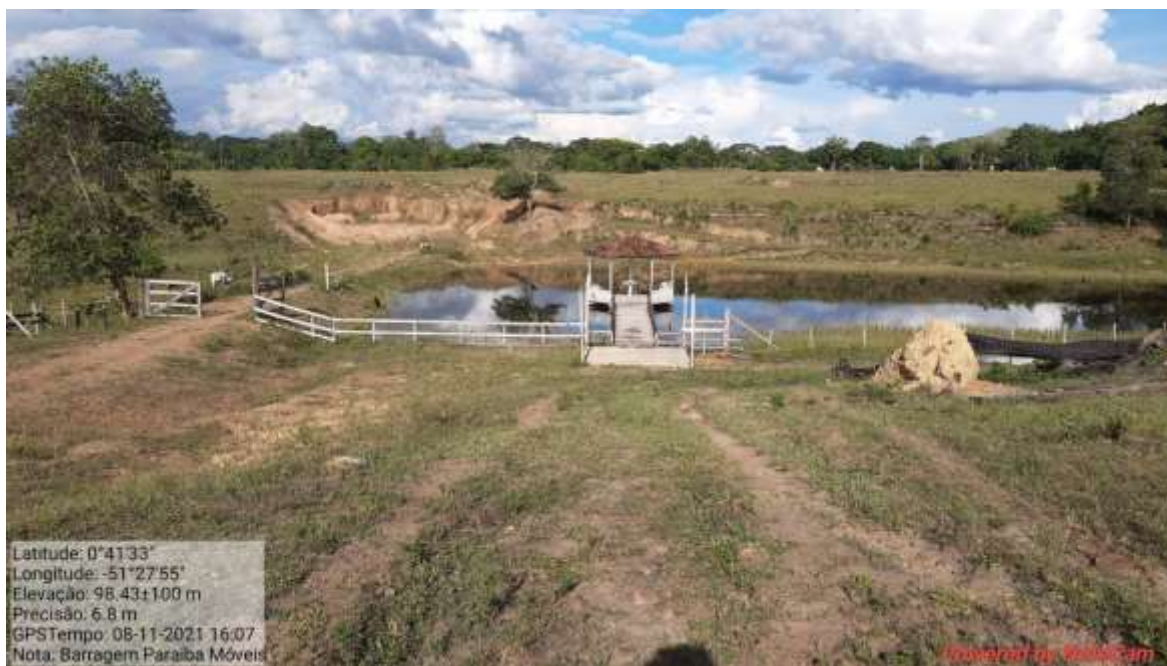
Esta barragem está localizada no Km 114 da BR 210, Perimetral Norte, no município de Porto Grande e foi vistoriada no dia 08 de novembro de 2021, acompanhada pelo caseiro, que informou que o dono da propriedade é o Sr. José Nilton da Silva. A barragem é usada para fins de recreação e dessedentação animal (Fotografia 99).

Fotografia 99 - Vista geral da barragem Paraíba.

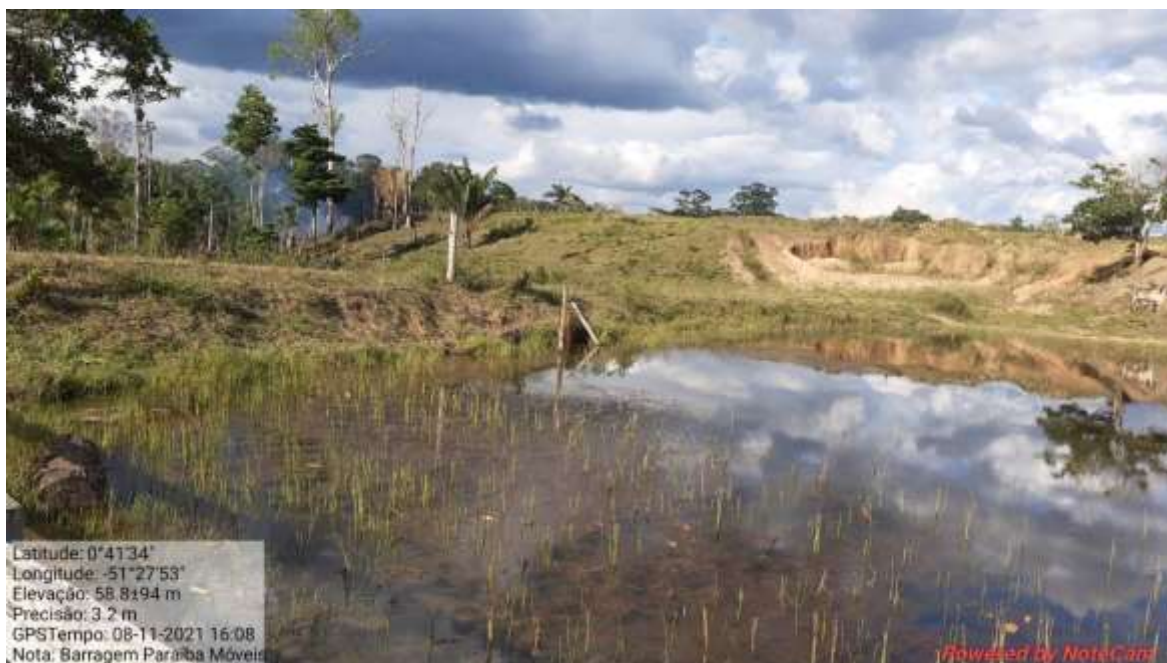
Durante a inspeção visual nesta barragem, foram observadas seguintes anomalias como buracos, erosões e presença de vegetação nos taludes de montante (Fotografia 100), talude de jusante (Fotografia 101) e crista (Fotografia 102).

Fotografia 100 - Anomalias no talude de montante.

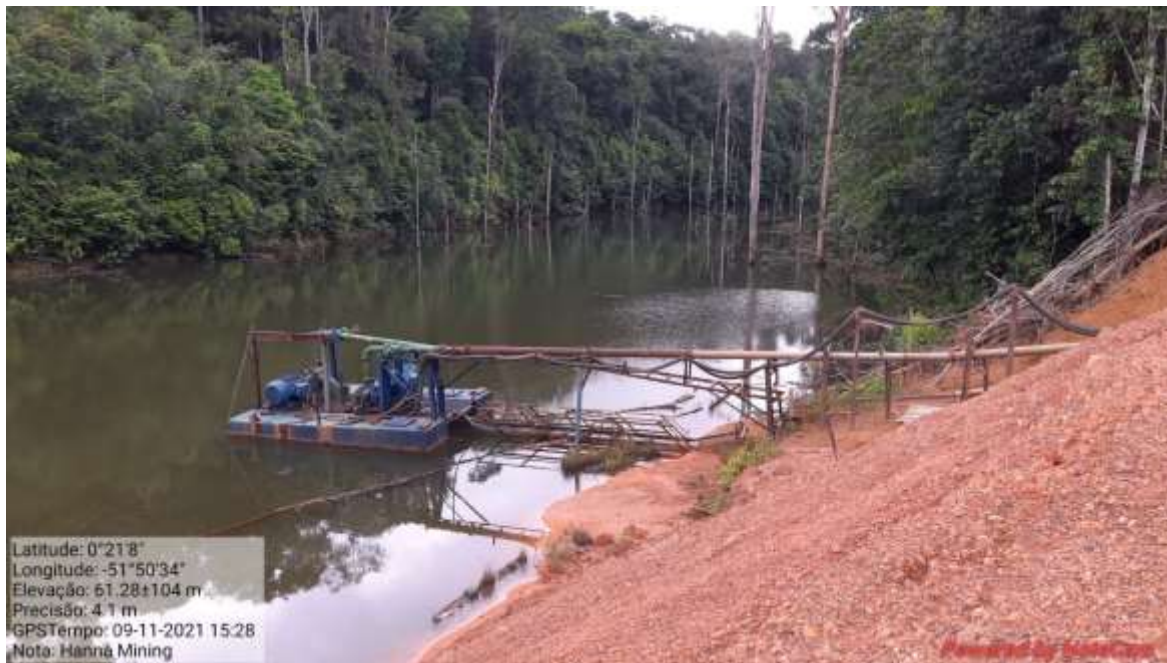
Fotografia 103 - Ponto de captação no lago da barragem.

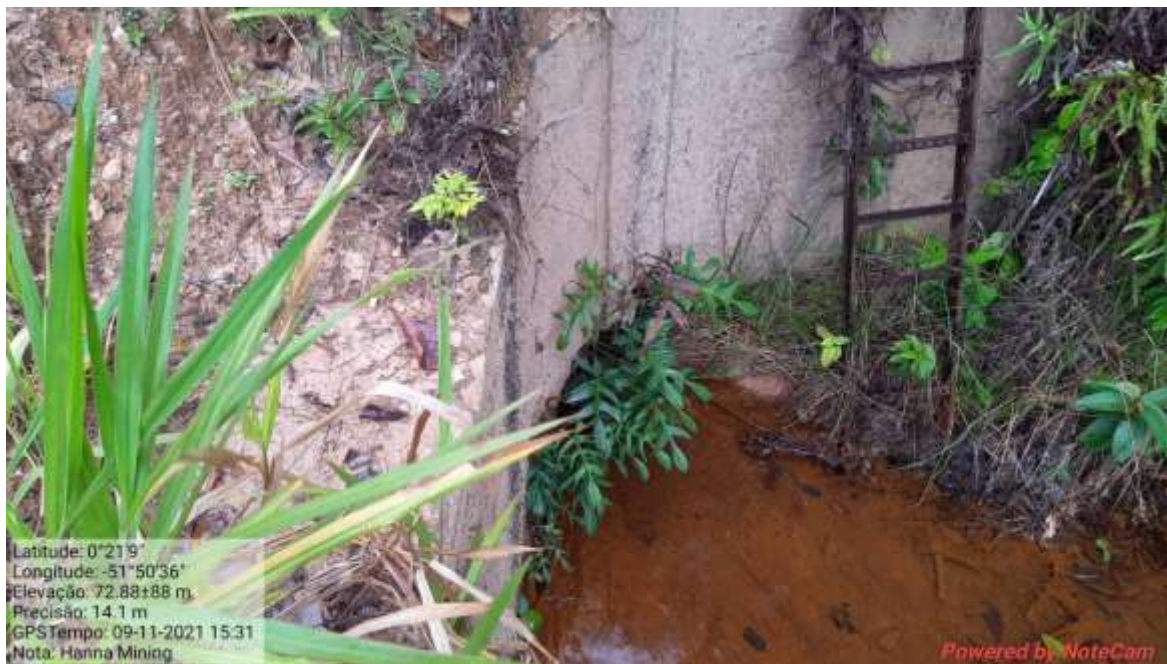
O extravasor é de concreto e manilha, localizado na ombreira direita da barragem está elevado e no momento da visita não estava passando água pelo mesmo (Fotografia 106).

Fotografia 106 - Extravasor.

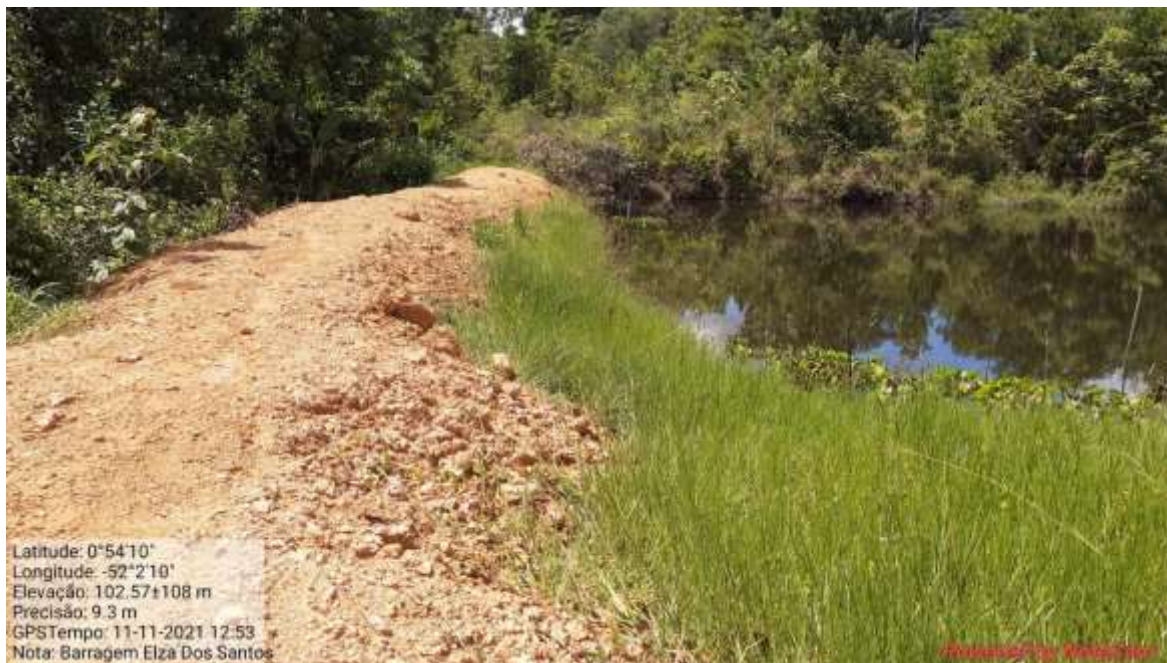
Recentemente, a barragem passou por uma manutenção, sendo colocada terra, elevando sua altura. Durante a inspeção visual nesta barragem, foram observadas seguintes anomalias como erosões, escorregamentos e presença de vegetação nos taludes de montante (Fotografia 109), e arbustos no talude de jusante (Fotografia 110).

Fotografia 109 - Vista da barragem.
