Governo do Estado do Amapá  
Secretaria de Estado do Meio Ambiente  
Diretoria de Desenvolvimento Ambiental  
Coordenadoria de Gestão de Recursos Hídricos

# **RELATÓRIO TÉCNICO REFERENTE À FISCALIZAÇÃO SOBRE A SEGURANÇA DE BARRAGENS NO AMAPÁ ANO BASE 2021**

Macapá/AP  
Março de 2022

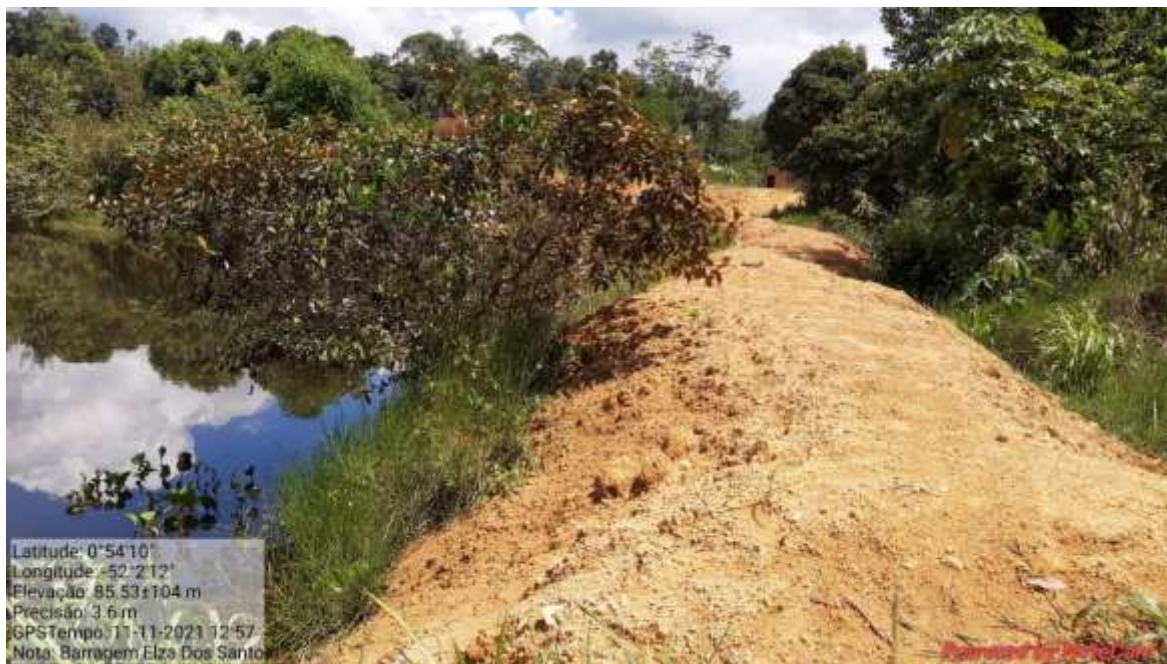
Recentemente, a barragem passou por uma manutenção, sendo colocada terra, elevando sua altura. Durante a inspeção visual nesta barragem, foram observadas seguintes anomalias como erosões, escorregamentos e presença de vegetação nos taludes de montante (Fotografia 109), e arbustos no talude de jusante (Fotografia 110).

Fotografia 110 - Presença de árvores no talude de montante.

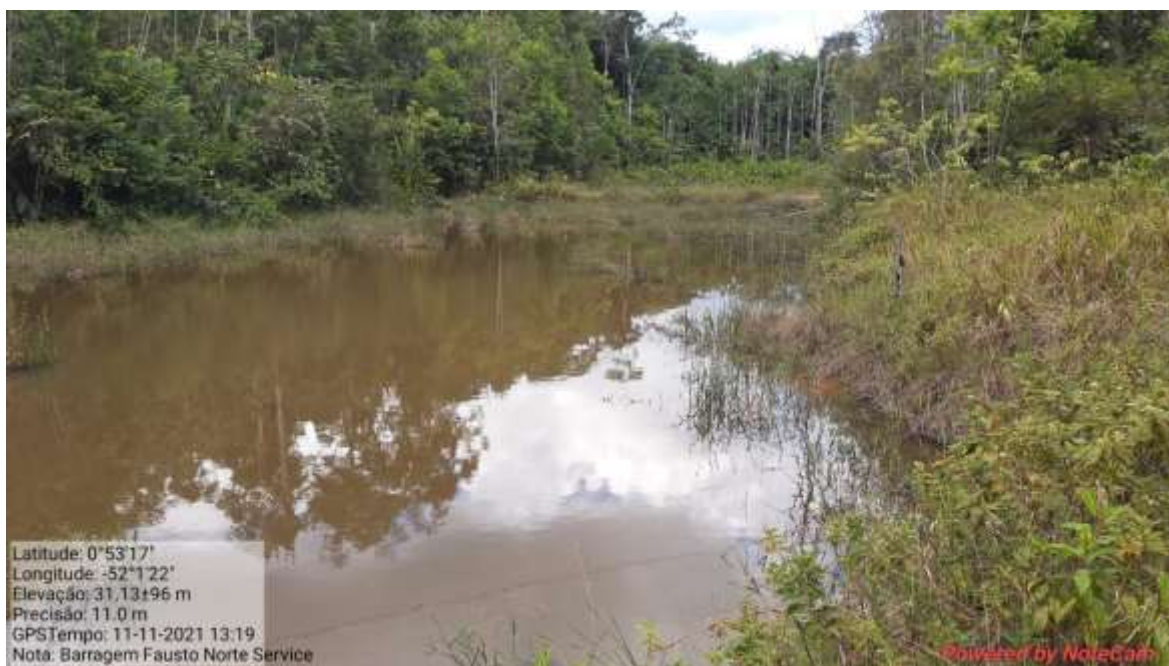
Devido ao difícil acesso, não foi possível fazer a inspeção no corpo da barragem (Fotografia 111), foi possível observar apenas o reservatório formado a jusante do barramento e vegetação na crista (Fotografia 112).

Fotografia 112 - Lago.

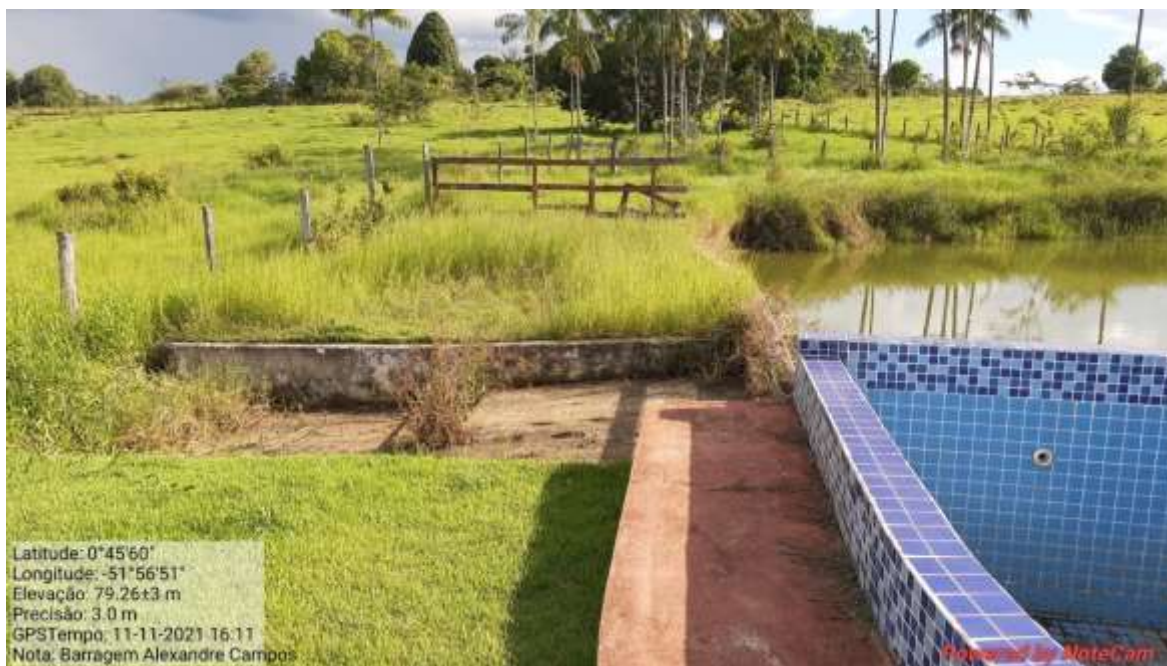
Existe muita vegetação no corpo da barragem, o que dificultou a realização de uma inspeção visual mais eficiente (Fotografia 120).

Fotografia 120 - Muita vegetação no corpo da barragem.

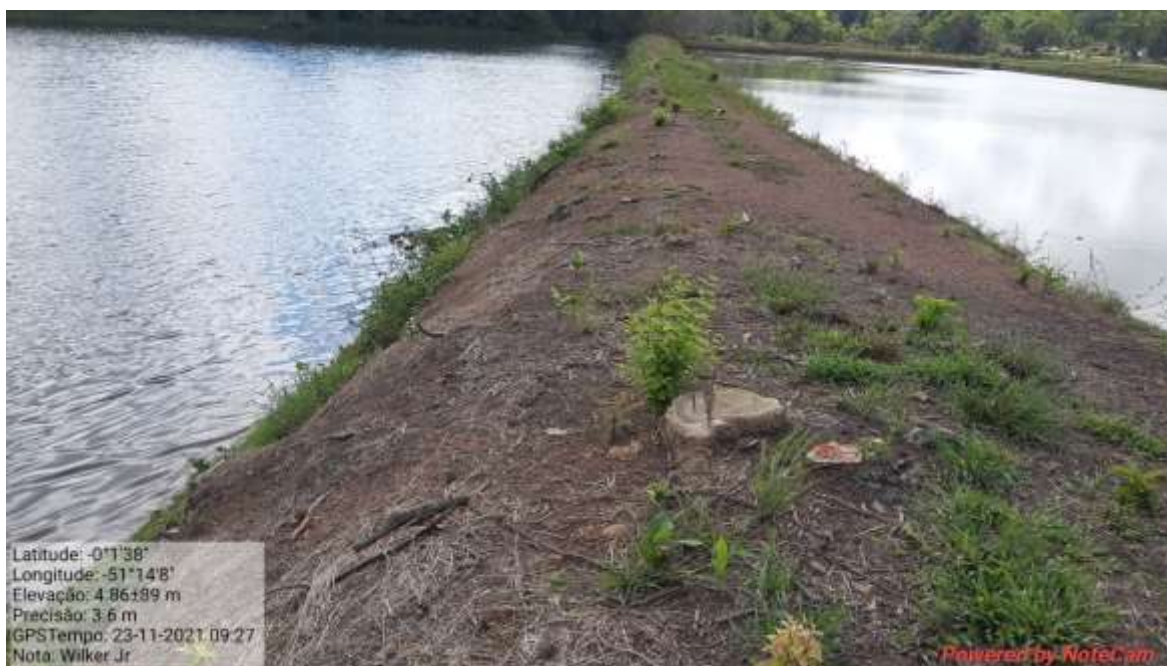
O corpo da barragem passou por uma limpeza em que foram retiradas da crista árvores e vegetação, ficando ainda alguns troncos (Fotografia 124).

Fotografia 124 - Troncos de árvores e arbustos existentes na barragem.

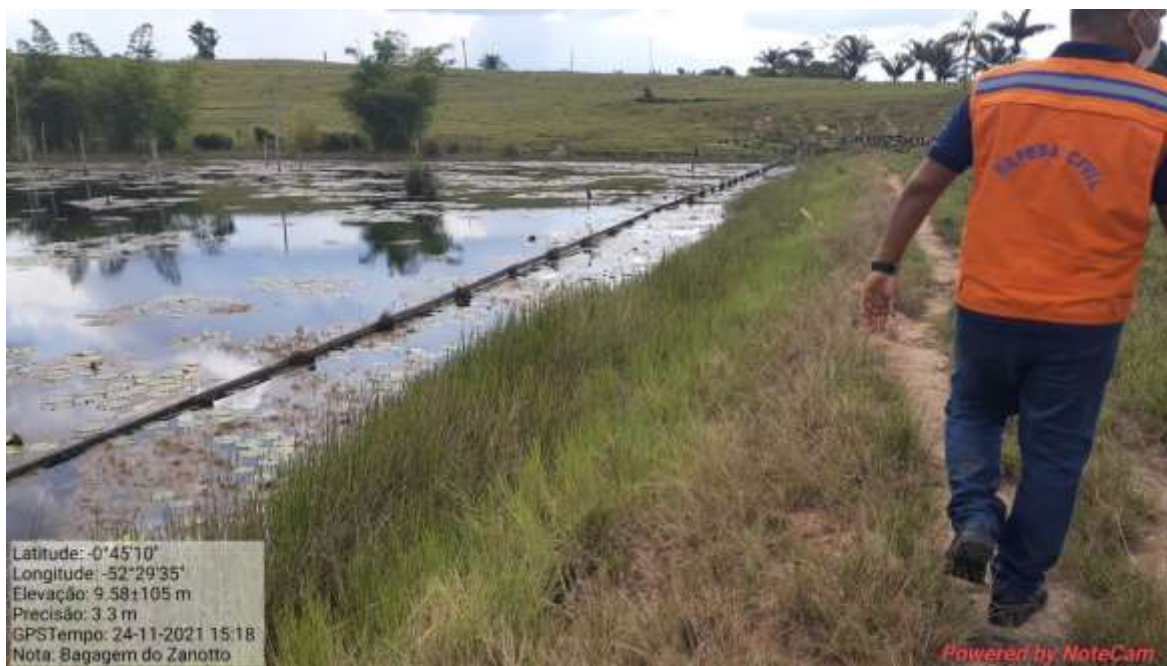
A barragem é de terra e apresenta algumas anomalias como vegetação, erosões e buracos no talude de montante (Fotografia 126), crista (Fotografia 127) e talude de jusante (Fotografia 128).

Fotografia 126 - Talude de montante.

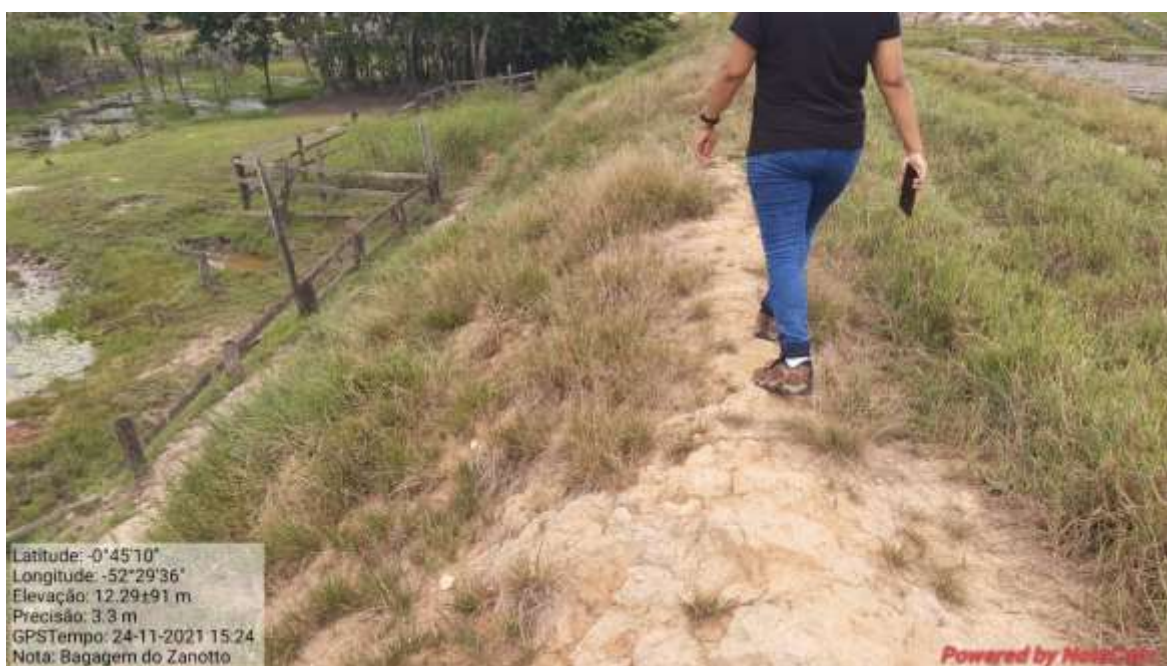
Fotografia 127 - Crista.

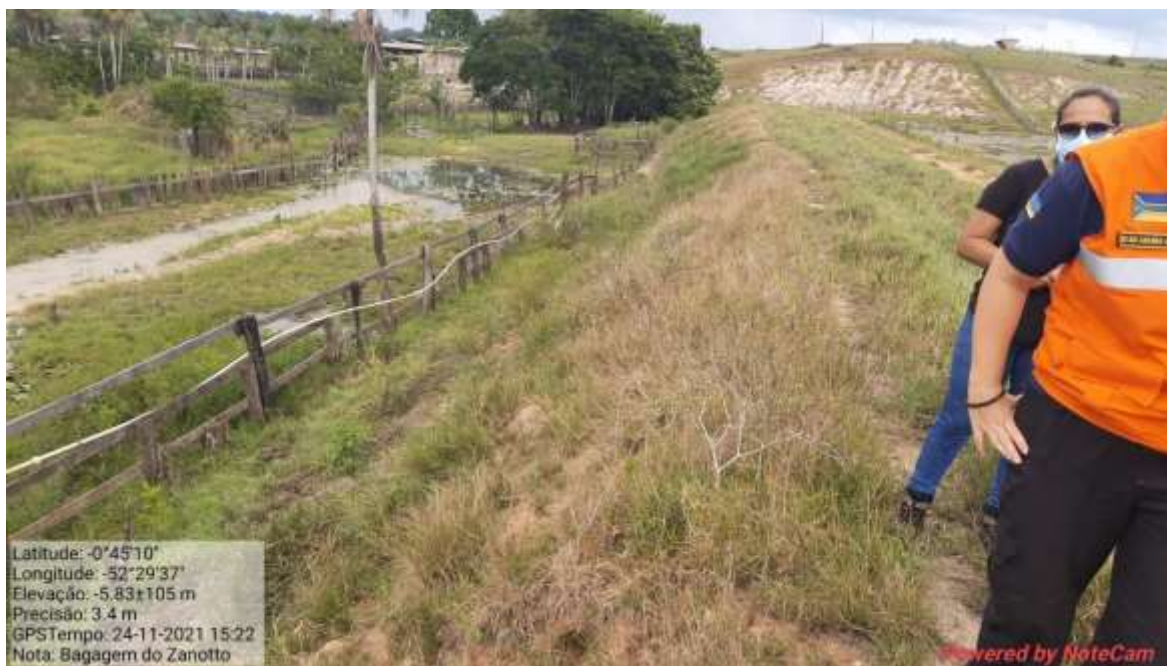
Fotografia 128 - Talude de jusante.

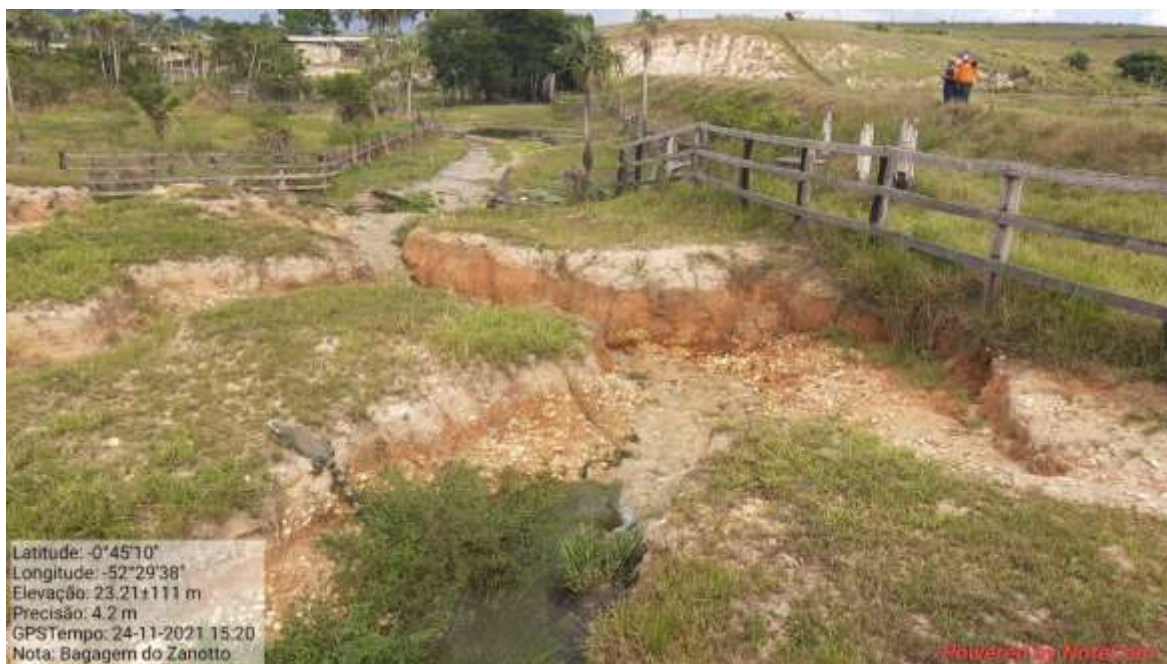
O extravasor localiza-se nas proximidades da M/E da crista da barragem e é feita através de um tubo e um moinho de água instalado no talude de jusante (Fotografia 129). Existe um sangradouro na ombreira esquerda o qual está bastante erodido (Fotografia 130).

Fotografia 130 - Sangradouro.

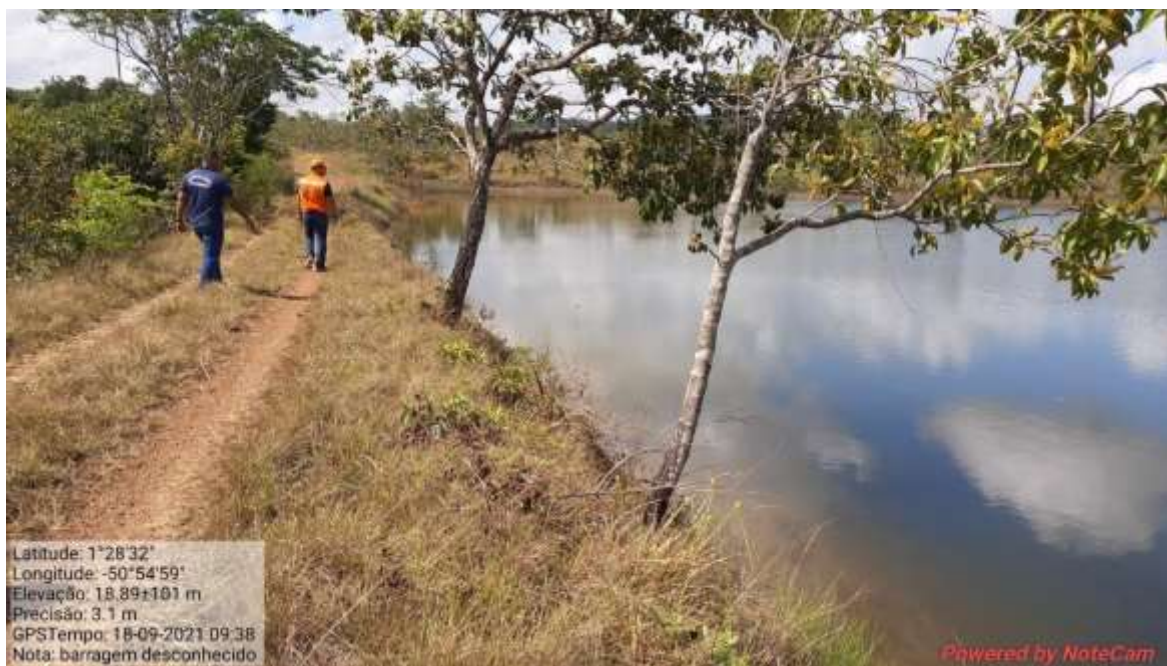
A barragem é de terra e possui algumas anomalias como presença de vegetação, árvores e erosão no talude de montante (Fotografia 134) e de jusante e existe um tanque de piscicultura a jusante do barramento (Fotografia 135).

Fotografia 134 - Talude de montante com vegetação e árvores.

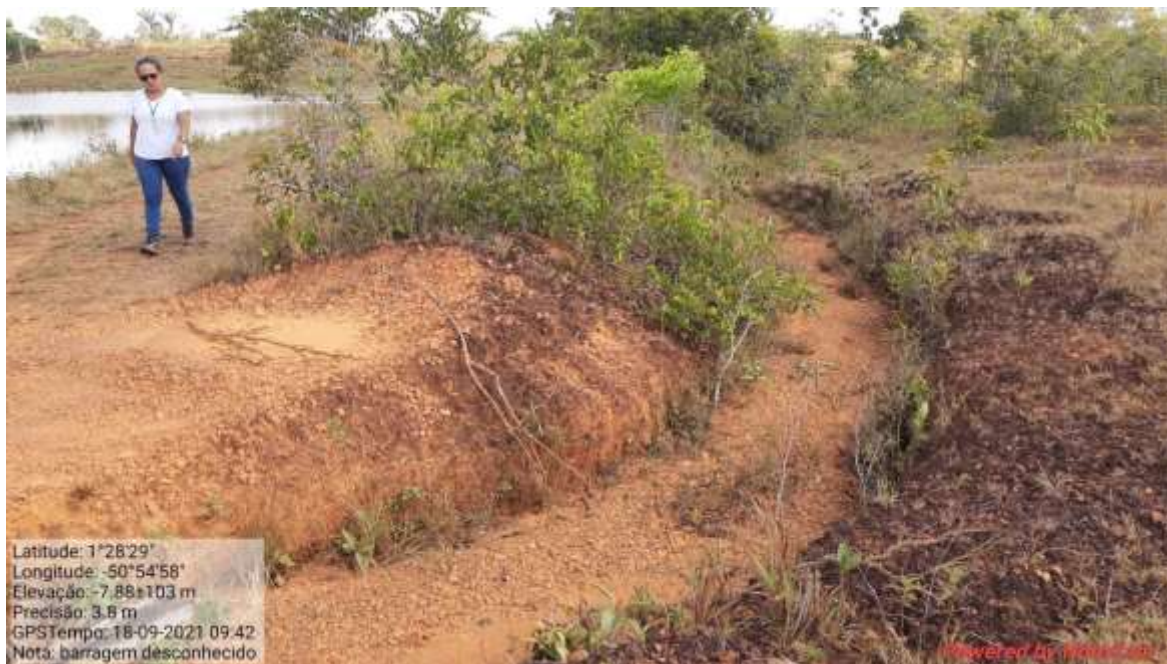
O extravasor está localizado na ombreira direita da barragem e no momento da vistoria não estava passando água pelo mesmo (Fotografia 136).

Fotografia 136 - Extravasor.

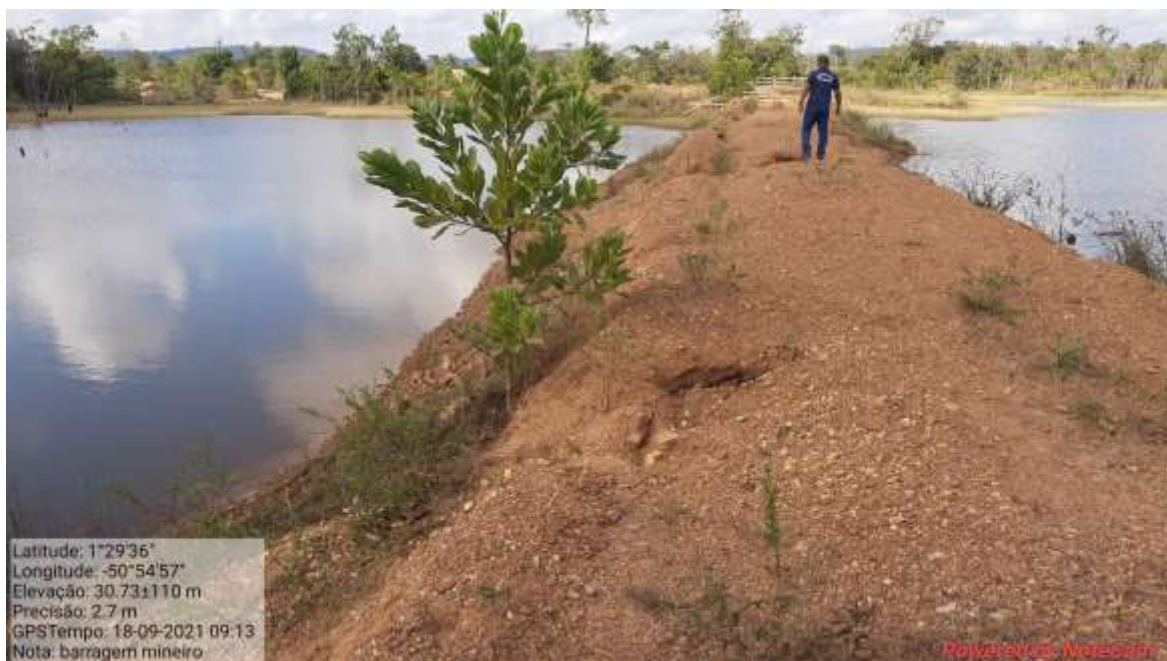
A barragem é de terra e possui algumas anomalias como presença de vegetação, erosão e buracos no talude de montante, de jusante e na crista (Fotografias 136 e 137).

Fotografia 137 - Anomalias nos taludes de montante, jusante e crista da barragem.

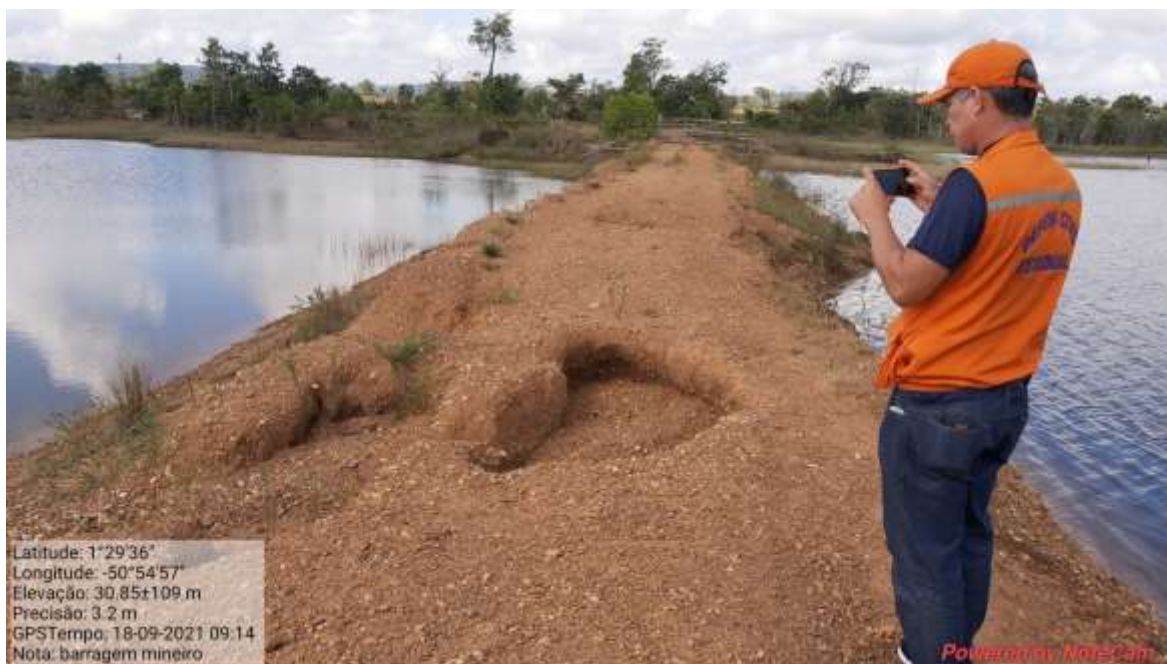
Fotografia 138 - Anomalias na crista da barragem.

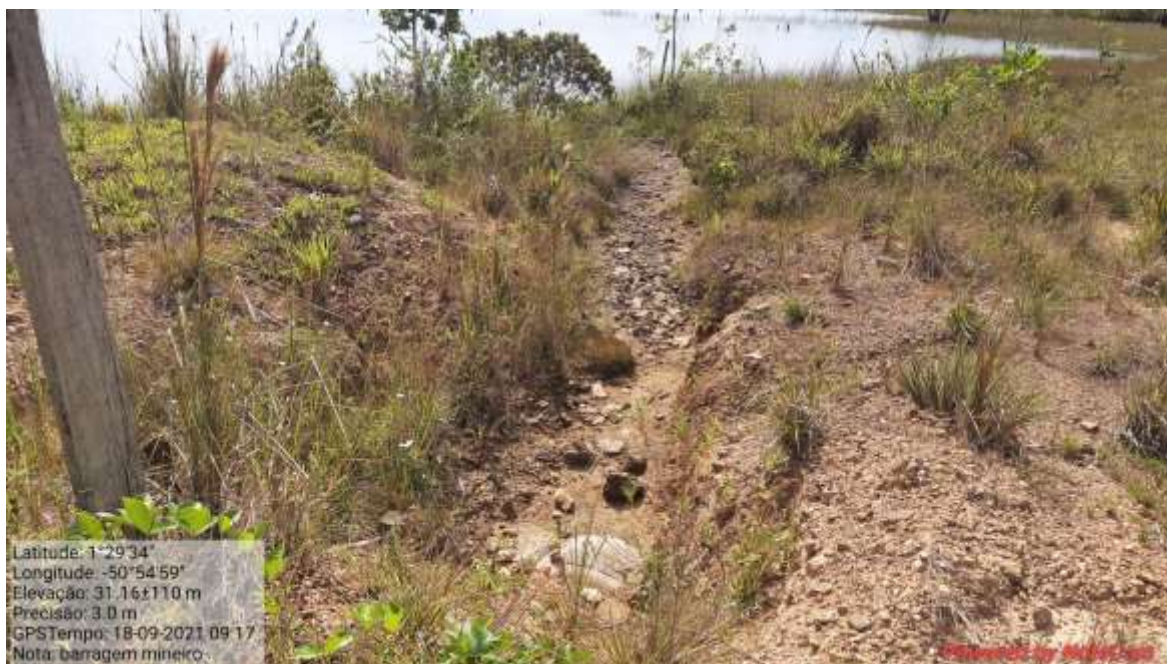
O extravasor estava seco, pois o nível do reservatório está abaixo da cota do extravasor (Fotografia 138).

Fotografia 139 - Extravasor.

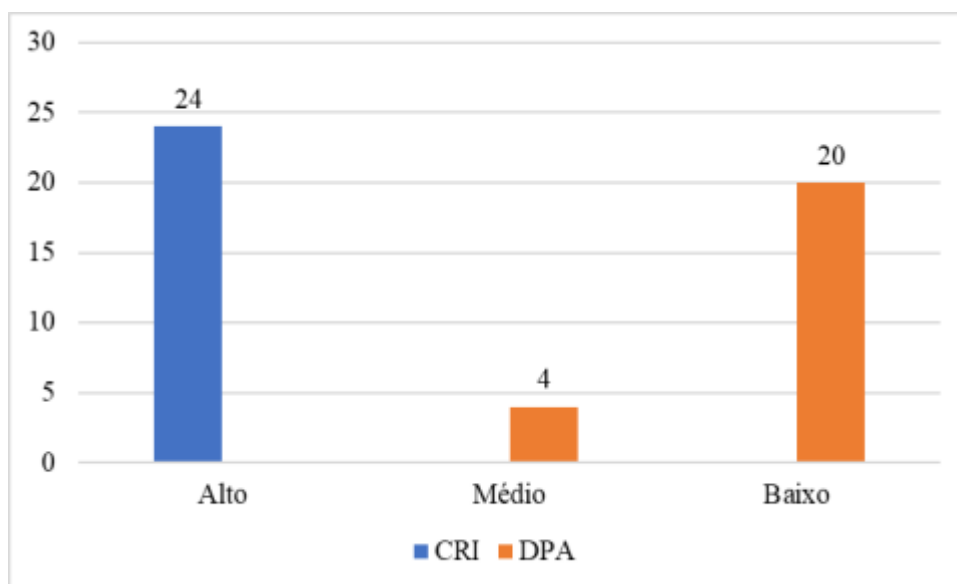
Gráfico 4 - Classificação das barragens quanto o DPA e o CRI. Fonte: Autora (2022).

O Gráfico 4 mostra que a todas das barragens de acúmulo de água foram classificadas com CRI Alto, isso se dá devido a alteração da PNSB. Já com relação ao DPA, quatro foram classificadas como Médio e 20 como Baixa, ou seja, o principal problema está relacionado com as condições estruturais desses barramentos.
