# RELATÓRIO SOBRE FISCALIZAÇÃO EM SEGURANÇA DE BARRAGENS NO AMAPÁ ANO BASE 2022

# **RELATÓRIO SOBRE FISCALIZAÇÃO EM SEGURANÇA DE BARRAGENS 2022**

Secretaria de Estado do Meio Ambiente do Amapá

Coordenadoria de Gestão de Recursos Hídricos

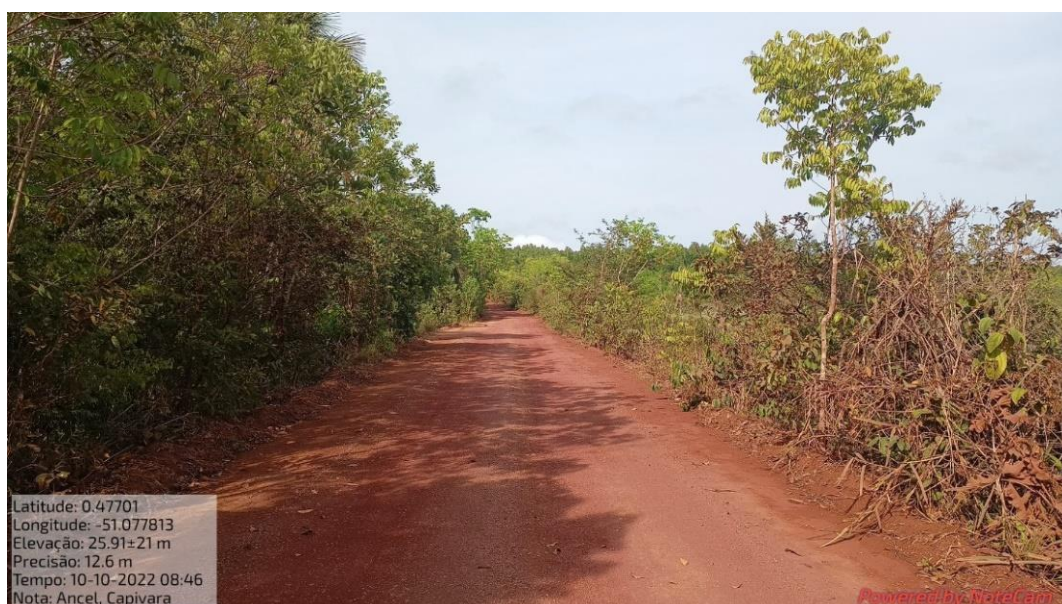
Foram identificadas novas anomalias, tais como a presença de infiltração nas proximidades do talude de jusante (Fotografia 2), formigueiros na crista (Fotografia 3), além de muita vegetação na crista e nos taludes de montante e jusante (Fotografia 4).

Fotografia 4: Vegetação na crista e nos taludes da barragem.

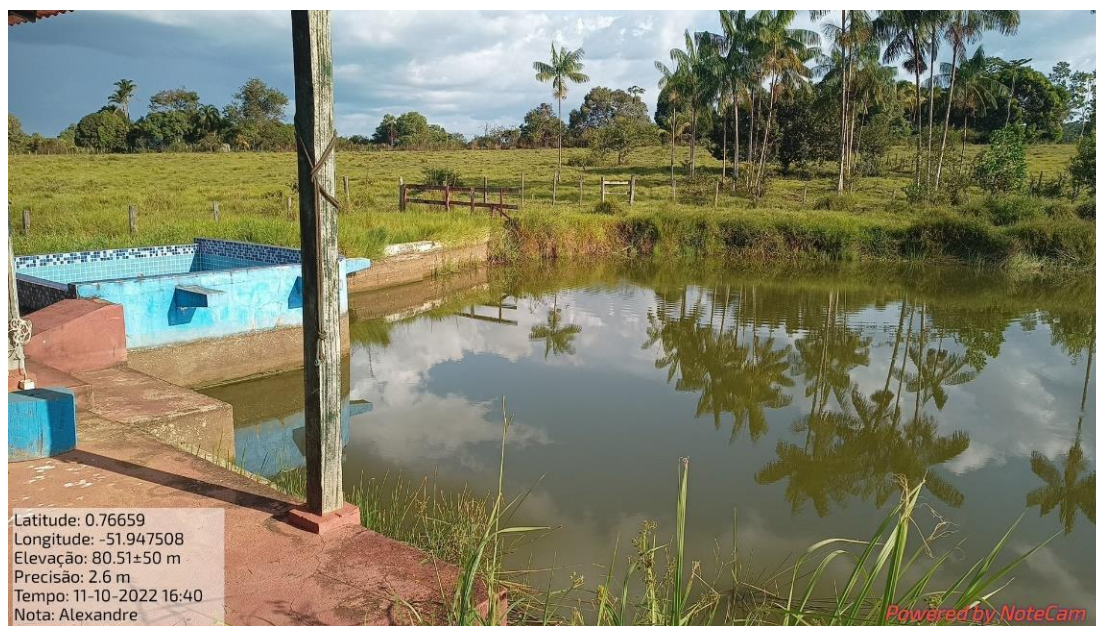
A barragem é do tipo mista, pois foi feita de terra, mas o talude de montante (Fotografia 7) e o vertedouro são de concreto.

Fotografia 7: Talude de montante de concreto.

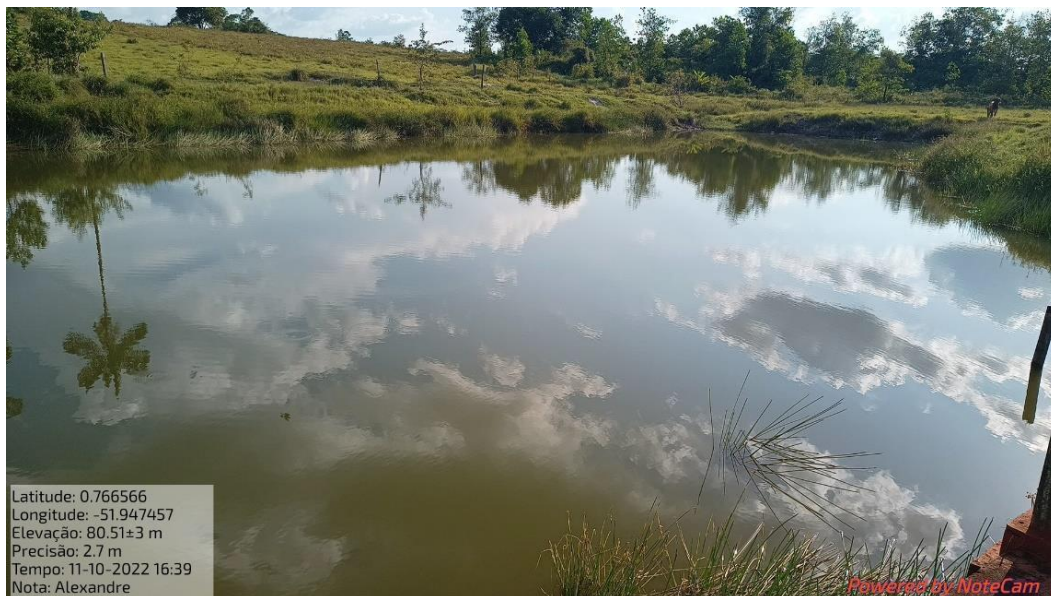
A barragem foi construída com a finalidade de recreação e dessedentação animal (Fotografia 8). Foi constatada a presença de vegetação em todo corpo da barragem, dificultando a inspeção.

Fotografia 8: Reservatório.

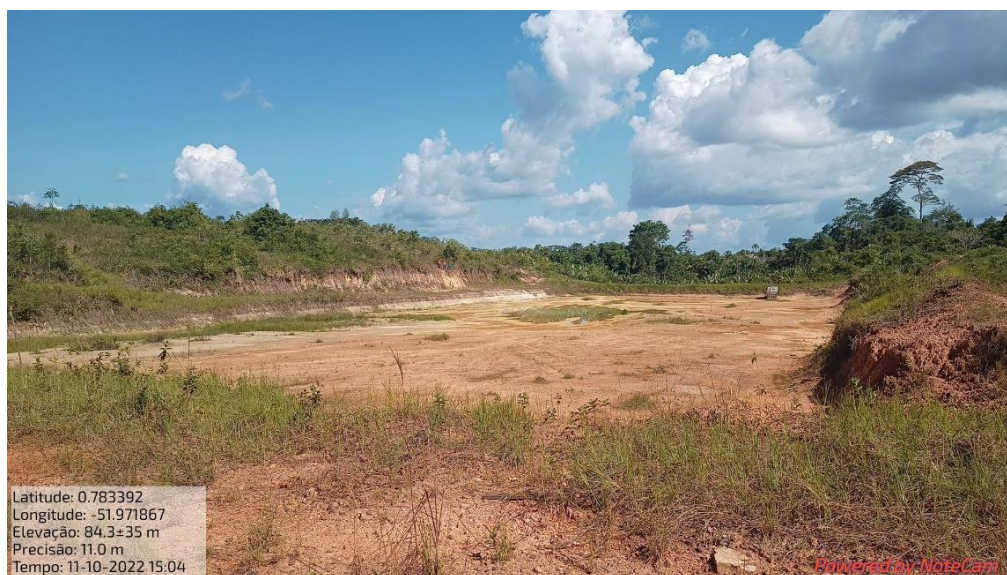
A barragem foi construída para fins de criação de peixe e à sua jusante existe a Rodovia Perimetral Norte. No momento da fiscalização, o reservatório da barragem encontrava-se seco (Fotografia 9), sendo possível a visualização de uma eclusa (Fotografia 10).

Fotografia 9: Vista geral do reservatório seco.

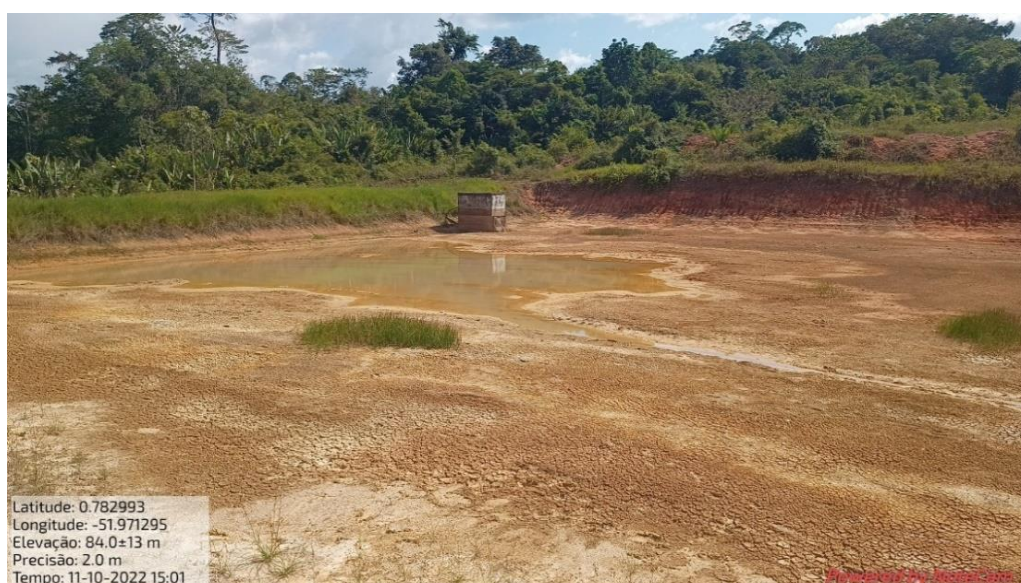
Fotografia 10: Eclusa presente na barragem.

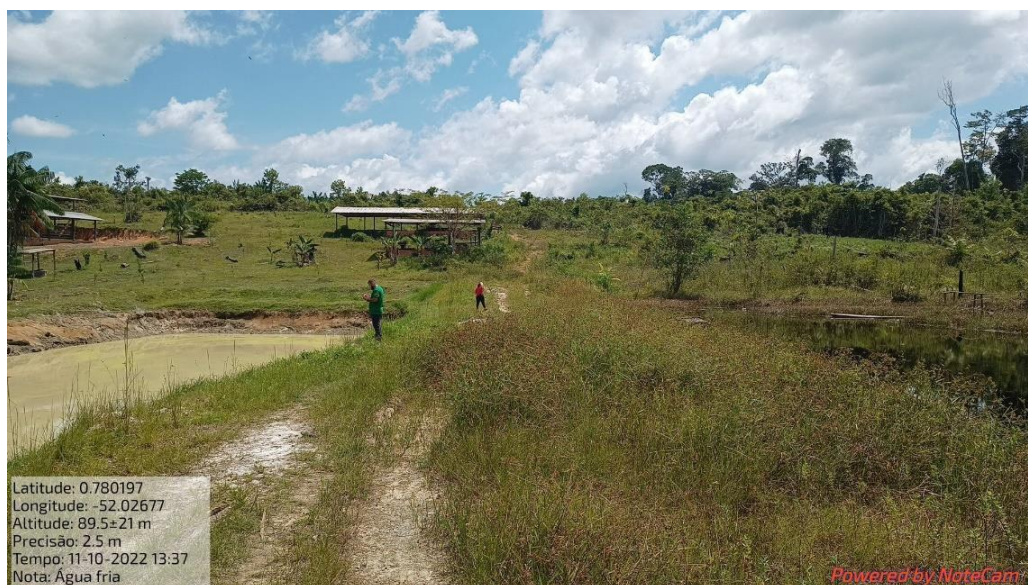
A área é caracterizada por barramentos em sequência, com a formação de tanques para criação de peixes (Fotografia 11). Foi constatada a presença de erosão na crista da barragem (Fotografia 12), aparentemente uma evolução de escavação manual.

Fotografia 11: Vista da barragem e do tanque de piscicultura.

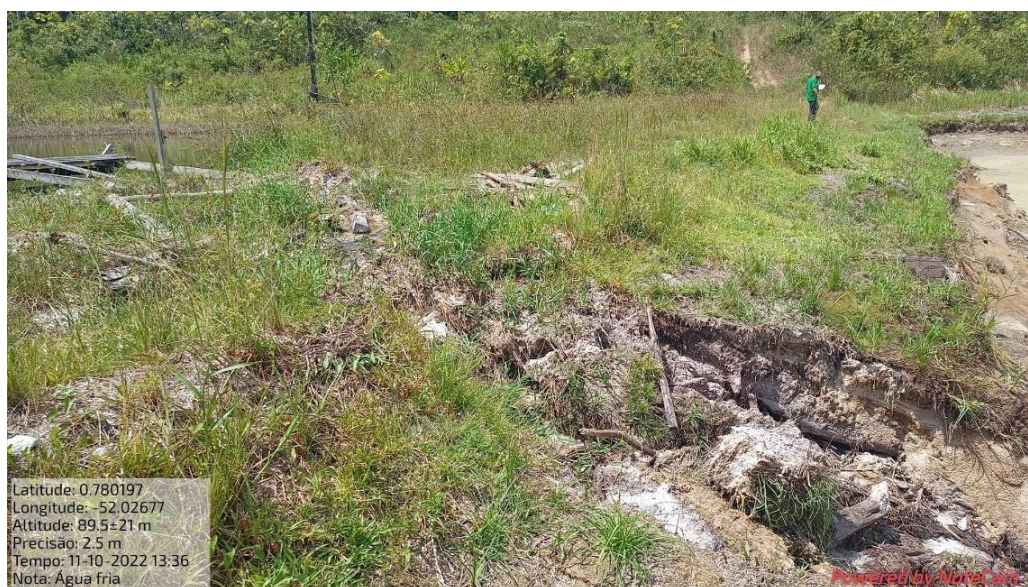
Fotografia 12: Presença de erosão na crista da barragem.

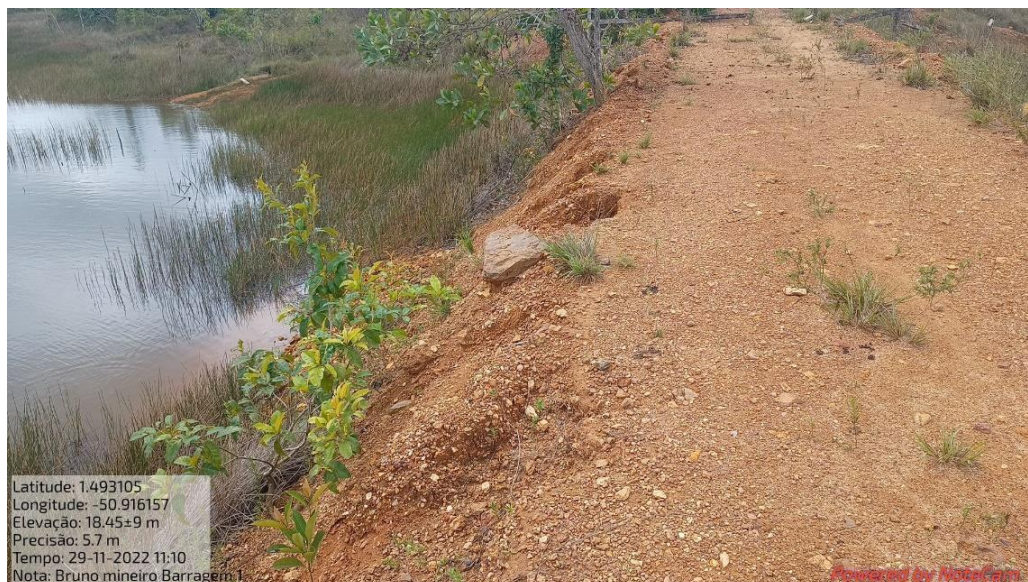
Constatou-se algumas anomalias, tais como: erosões nos taludes à jusante da Barragem 1 (Fotografia 6513 Barragem 2 (Fotografia 14) e Barragem 3 (Fotografia 15), e presença de vegetação à montante da Barragem 2 (Fotografia 16).

Fotografia 13: Erosão no talude à jusante da Barragem 1.

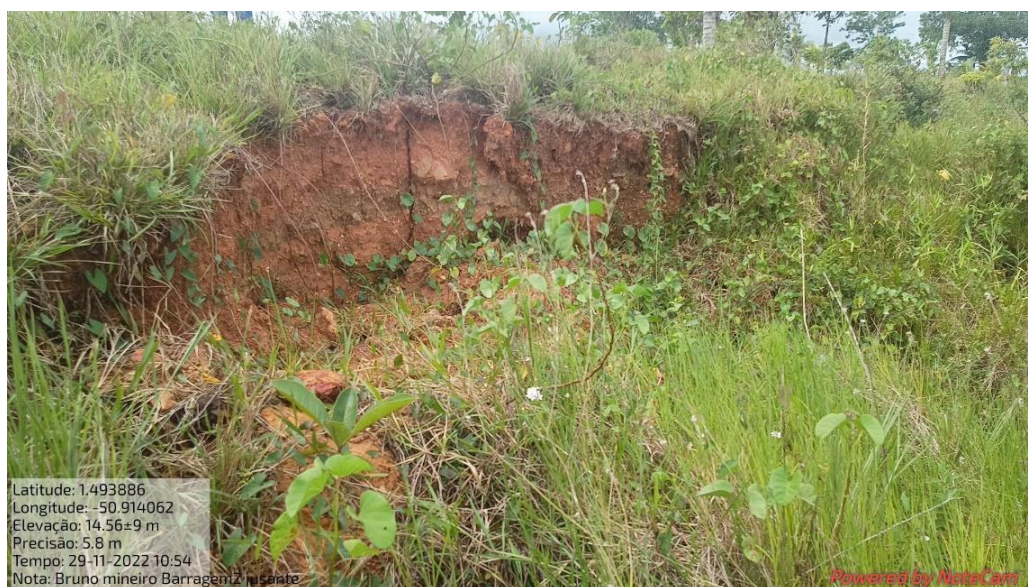
Fotografia 14: Erosão no talude à jusante da Barragem 2.

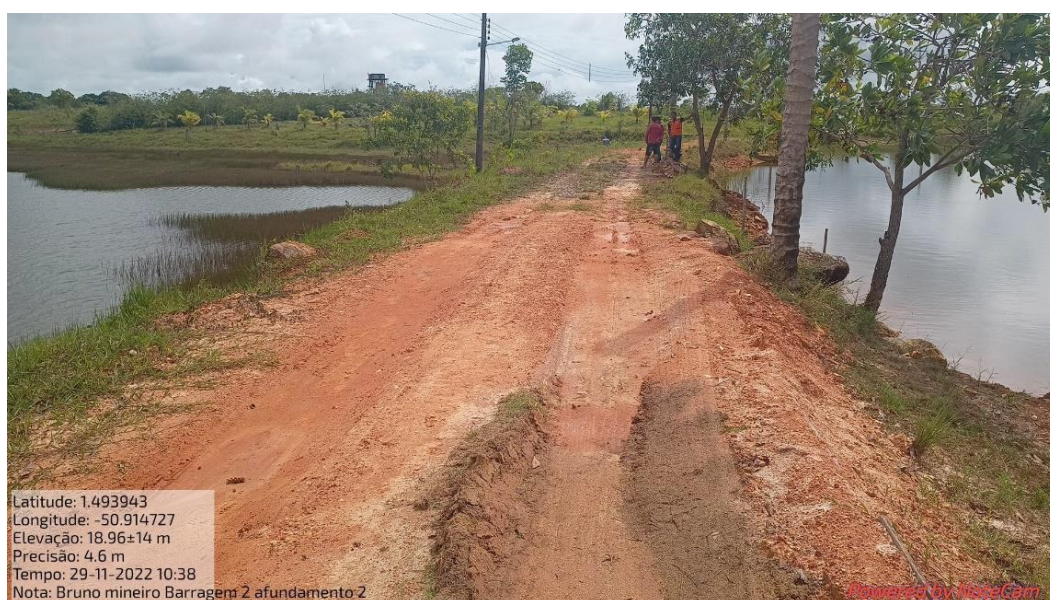
Fotografia 16: Presença de vegetação à montante da Barragem 2.

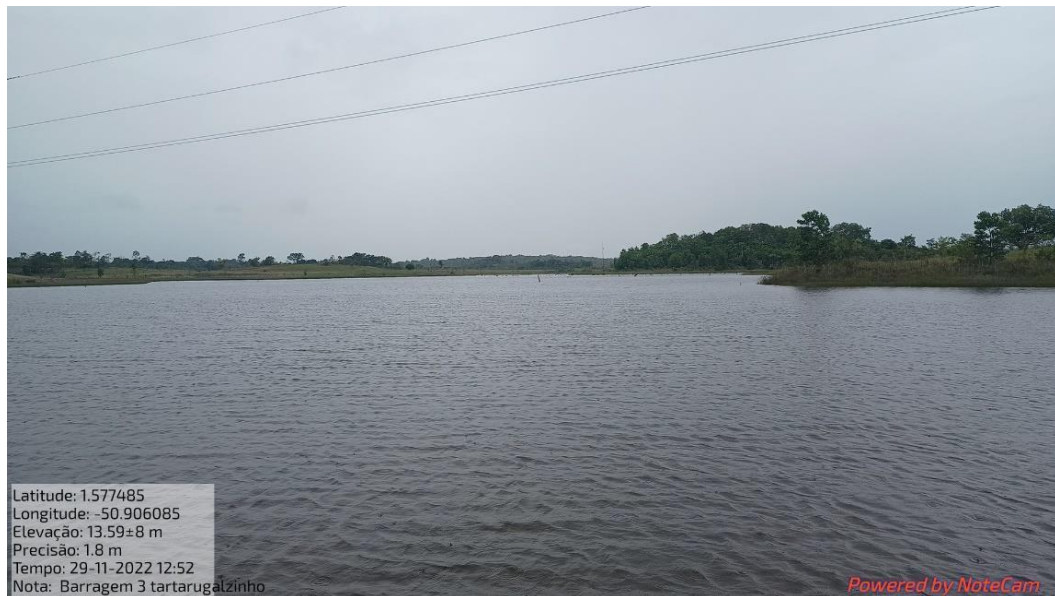
110 metros de comprimento e taludes de montante e jusante de aproximadamente 2,5 metros de altura (Relatório de Fiscalização Anual de 2021), resultando em um lago com aproximadamente 16ha (Fotografia 17). Nota-se a presença de anomalias como presença de vegetação e arbustos na crista, nos taludes de montante e jusante (Fotografia 18), além do alargamento fora dos padrões do vertedouro (Fotografia 19).

Fotografia 17: Reservatório.

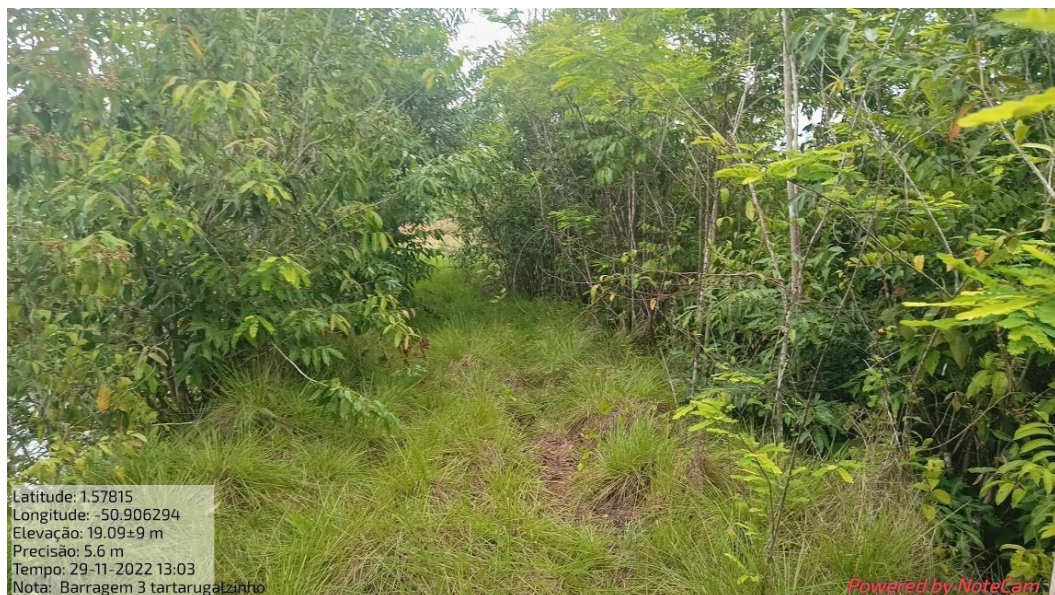
Fotografia 18: Presença de árvores e arbustos na crista e taludes da barragem.

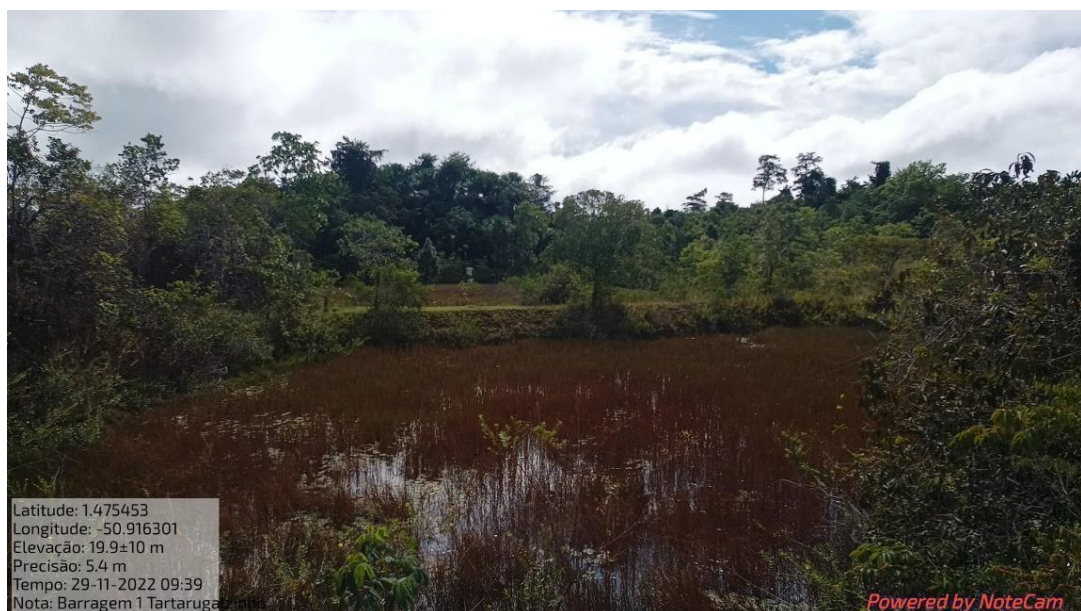
A barragem é de terra e possui algumas anomalias como presença de arbustos e árvores de médio porte na crista e nos taludes da barragem (Fotografia 26). À jusante do barramento foi identificada a presença de tanques de piscicultura, aparentemente inativos (Fotografia 27).

Fotografia 27: Tanques de piscicultura à jusante da barragem.

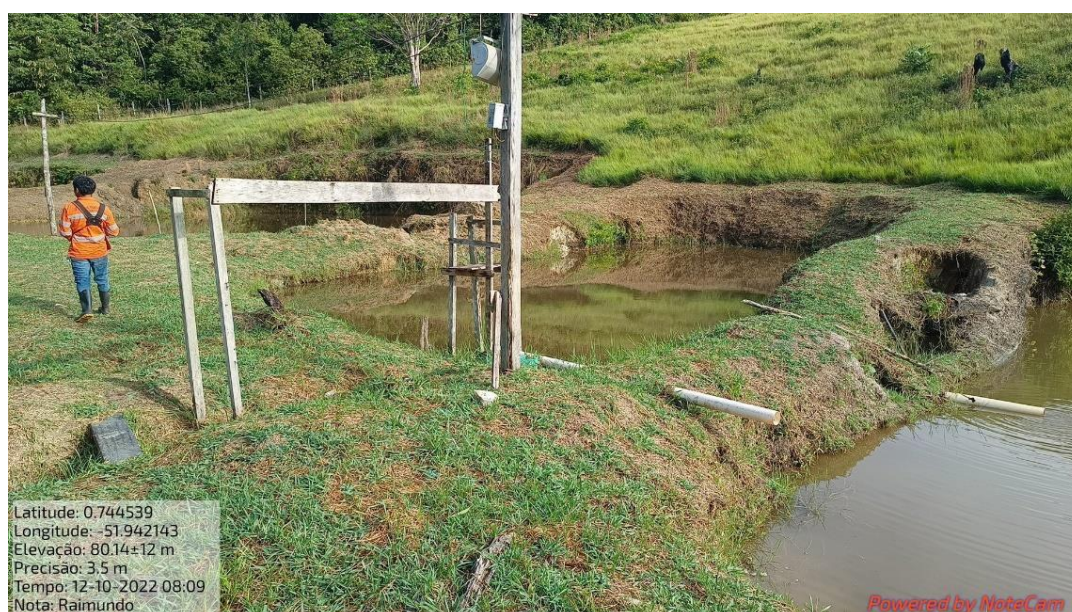
O dono da barragem não se encontrava no momento, mas a equipe foi acompanhada pelo funcionário do sítio, o Sr. Aldair de Souza Neris. A barragem é de terra, com a formação de tanques para criação de peixes (Fotografia 31).

Fotografia 31: Tanques de piscicultura.

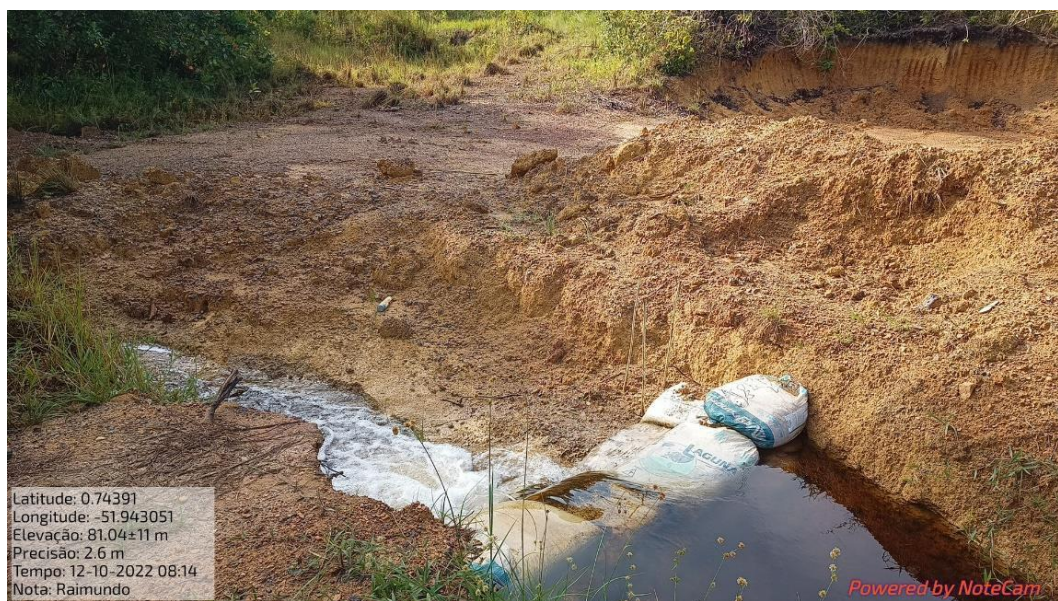
Constatou-se a presença de algumas anomalias, tais como: vegetação na crista e nos taludes da barragem (Fotografia 32), com sinais de retirada de material da área próxima à ombreira direita (Fotografia 33) para aterrar a crista da barragem (Fotografia 34).

Fotografia 33: Retirada de material nas proximidades da ombreira direita.

O responsável foi notificado (Notificação 174/2022 – CGRH/DDA/SEMA) para comparecer na SEMA afim de receber maiores instruções sobre os procedimentos de regularização da barragem e das medidas a serem adotadas para evitar o comprometimento das estruturas. Ressalta-se que o proprietário compareceu na SEMA e deu entrada no processo para regularizar a Dispensa de Outorga.

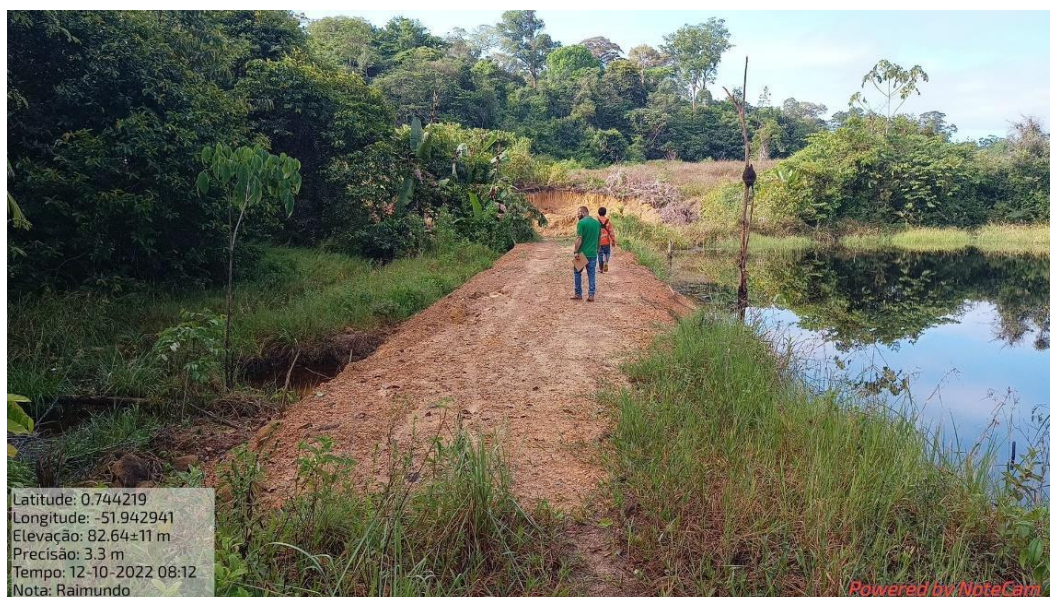
Fotografia 34: Aterramento da crista com material retirado das proximidades da ombreira direita.

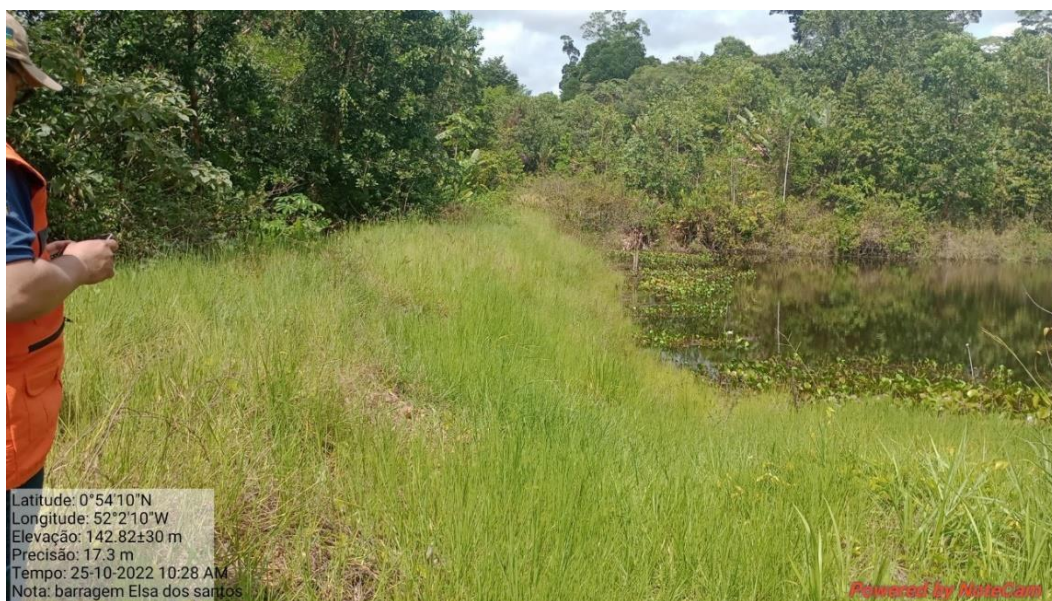
É possível observar nas imagens que a barragem se encontra com vegetação em toda a sua extensão, inclusive vegetação de grande porte (Fotografia 35). Não foi possível visualizar o talude de montante devido a vegetação alta. A crista mede 60 m de extensão, apresenta pequenas erosões, afundamentos e buracos, rachaduras e arbustos. Não foi possível visualizar se há a presença de formigueiros/cupinzeiros/tocas e movimentação de

Fotografia 35: Crista da barragem.

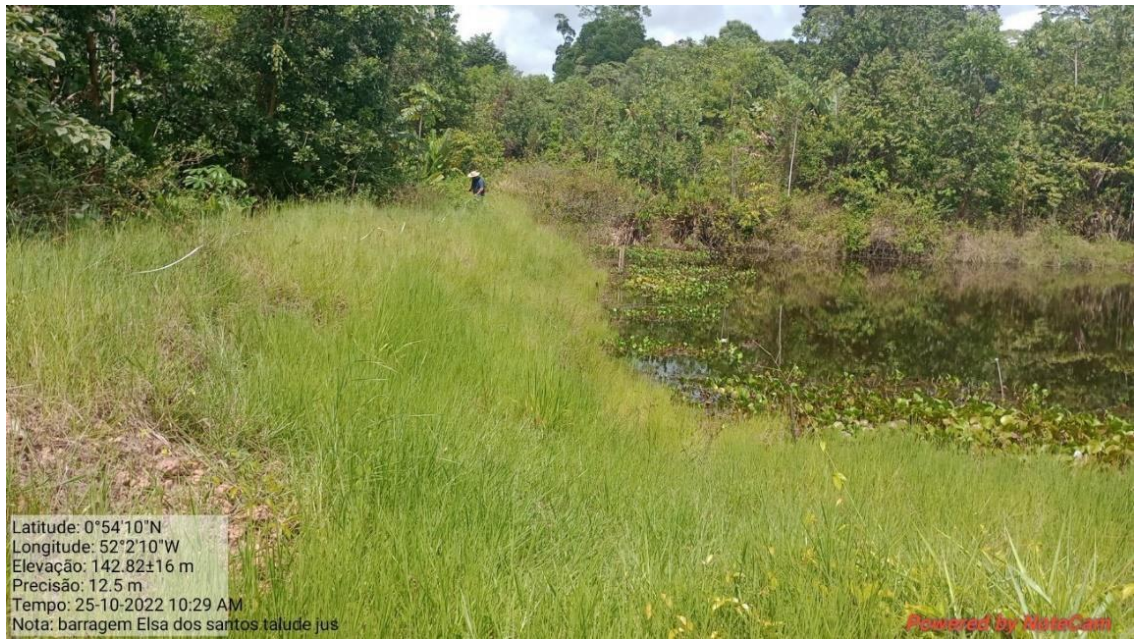
Fotografia 36: Talude de montante.

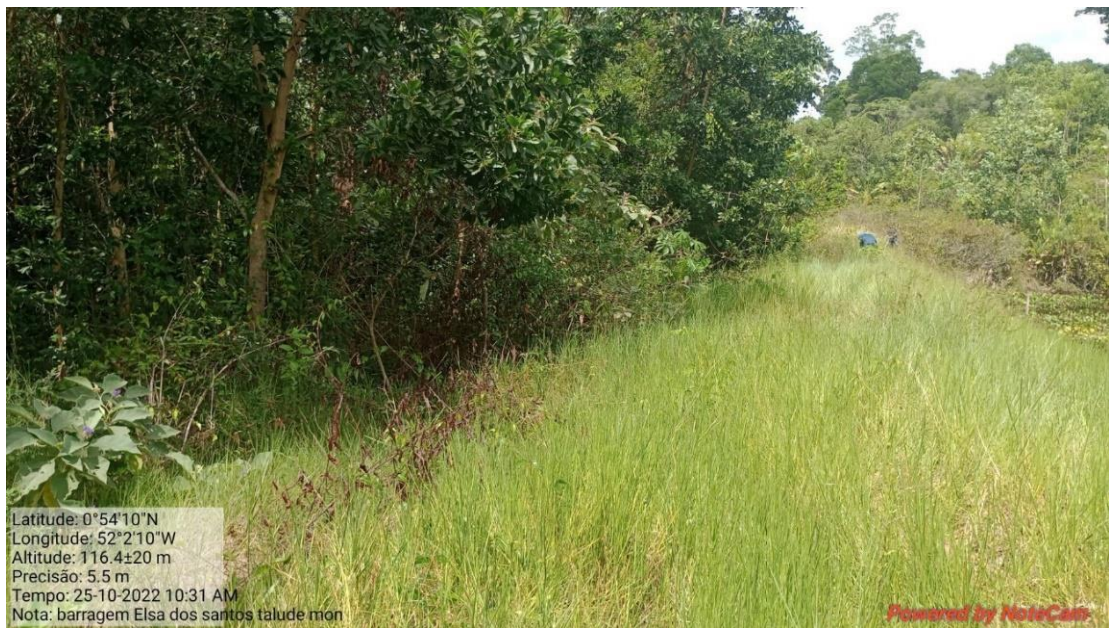
Fotografia 37: Talude de jusante da barragem.

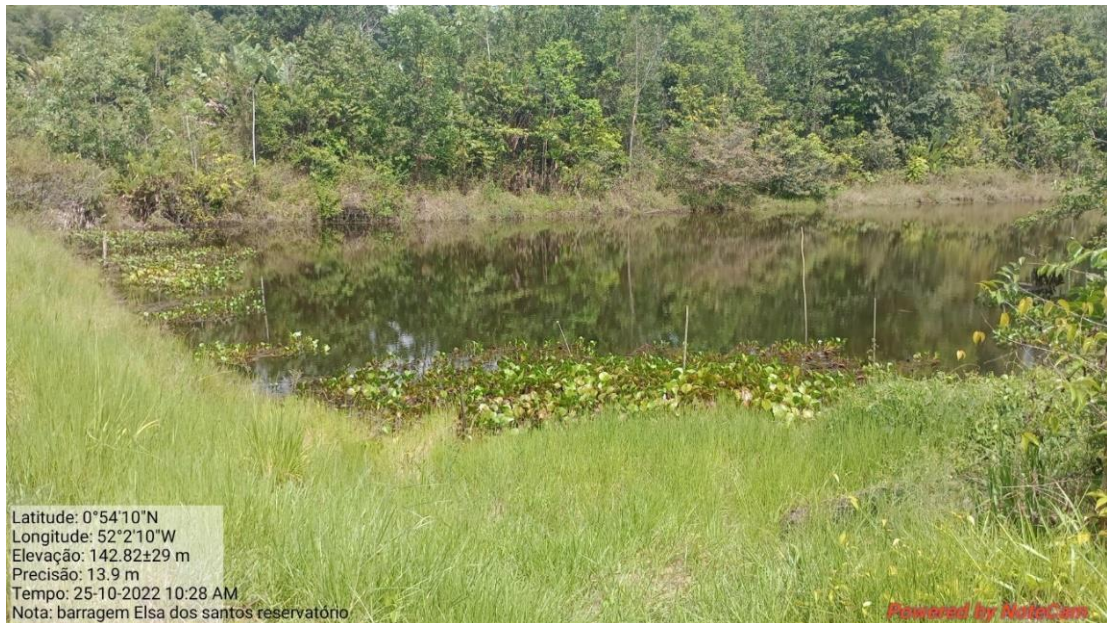
Fotografia 38: Reservatório da barragem.

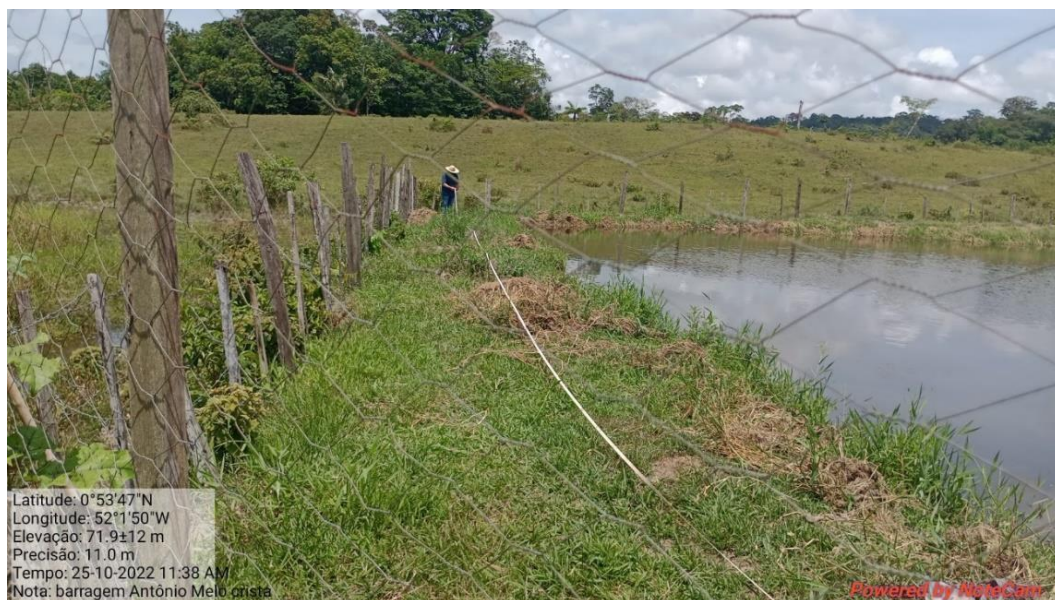
A crista apresenta ameaça de transbordamento (Fotografia 39 e 40), sendo o seu nível controlado por canaletas em estado deficiente. Não apresenta erosões, afundamentos e/ou buracos, rachaduras e/ou trincas, sinais de movimentação, sem árvores e arbustos, formigueiros, cupinzeiros, tocas. Revestimento em grama, mas de forma deficiente. Ombreiras em estado normal (Fotografias 41).

Fotografia 40: Crista da barragem Antônio Melo

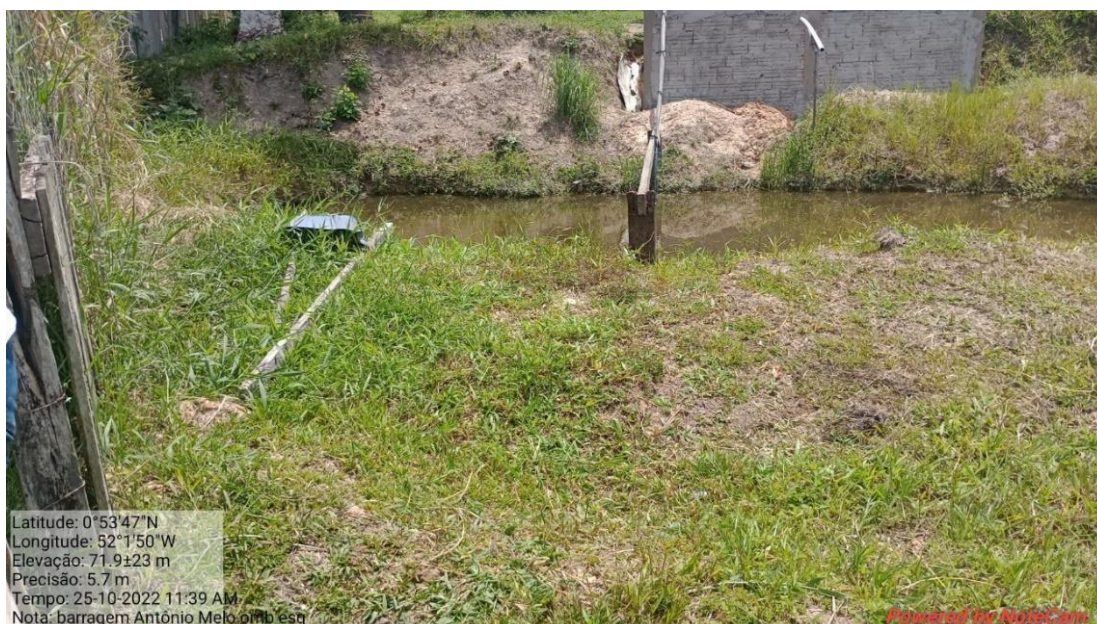
Fotografia 41: Ombreira esquerda barragem 1 Antônio Melo.

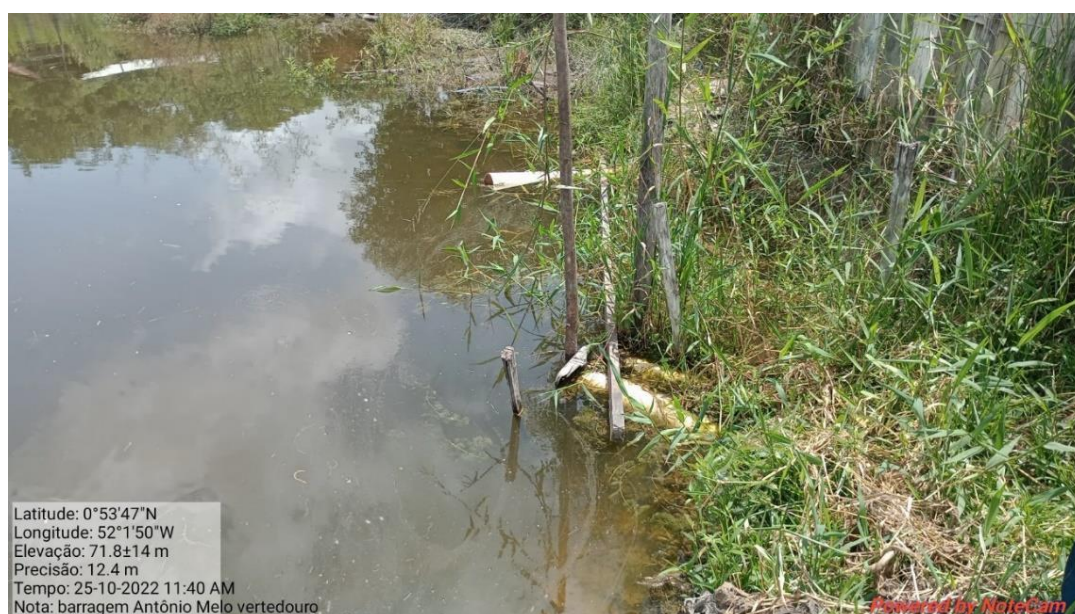
Fotografia 42:-Vertedouro da barragem Antônio Melo.

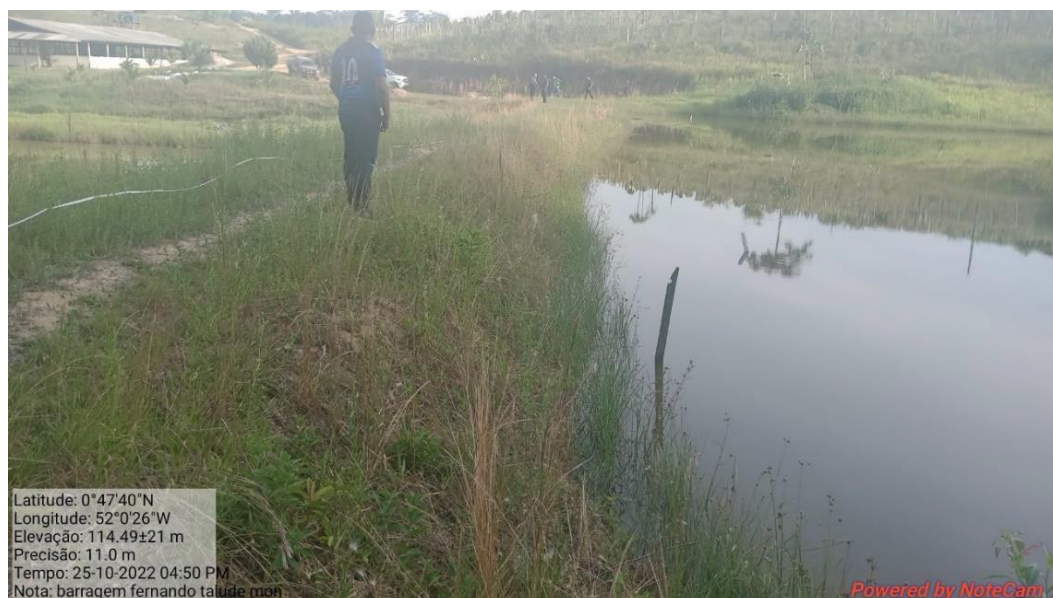
Fotografia 43: Talude de montante da barragem Desconhecida 3- Fernando Duarte.

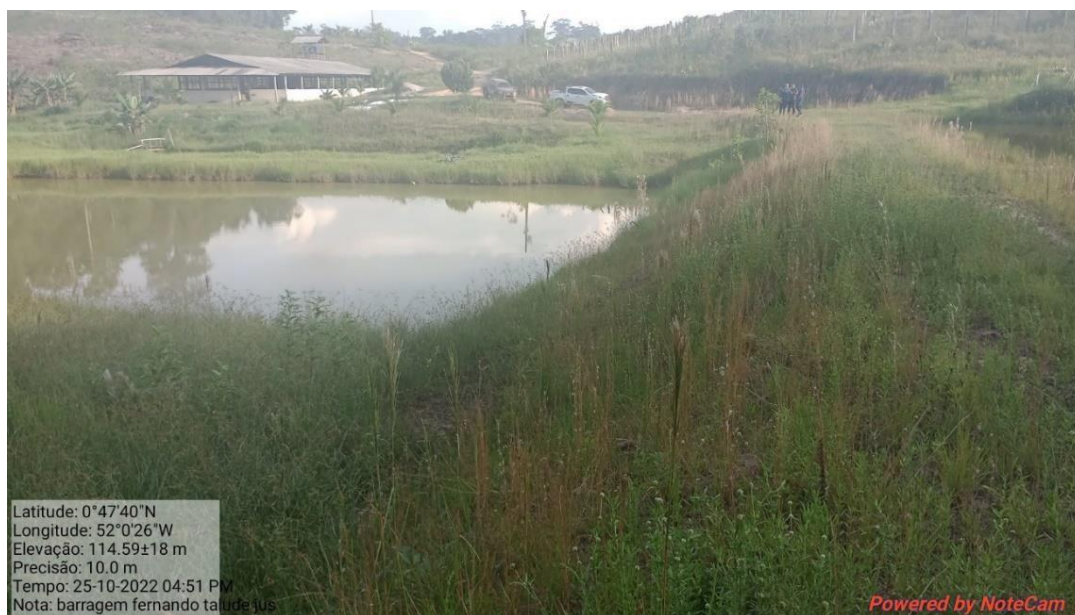
Fotografia 44: Talude de jusante da barragem Desconhecida 3- Fernando Duarte.

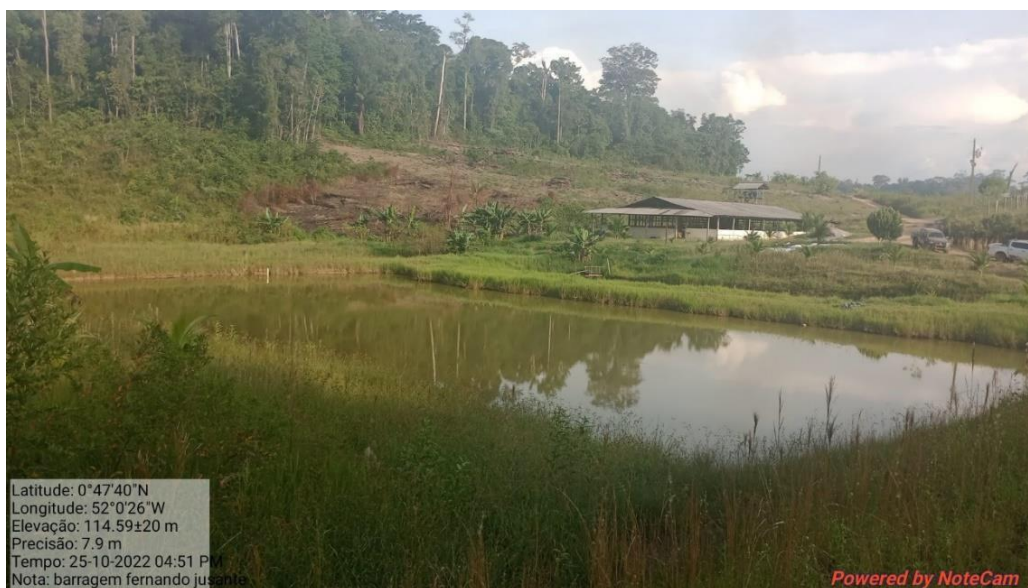
A região a jusante da barragem apresenta ravinas e tanques de piscicultura (Fotografia 46 e 47). Não foi possível observar a existência de fugas d'água ou áreas úmidas. A barragem não possui instrumentação e a estrutura extravasora (canaleta) está em estado de erosão avançado e com presença de arbustos. Desmatamento e queimadas nas áreas ao redor da barragem.

Fotografia 46: Tanque a jusante da barragem da barragem Desconhecida 3- Fernando Duarte.

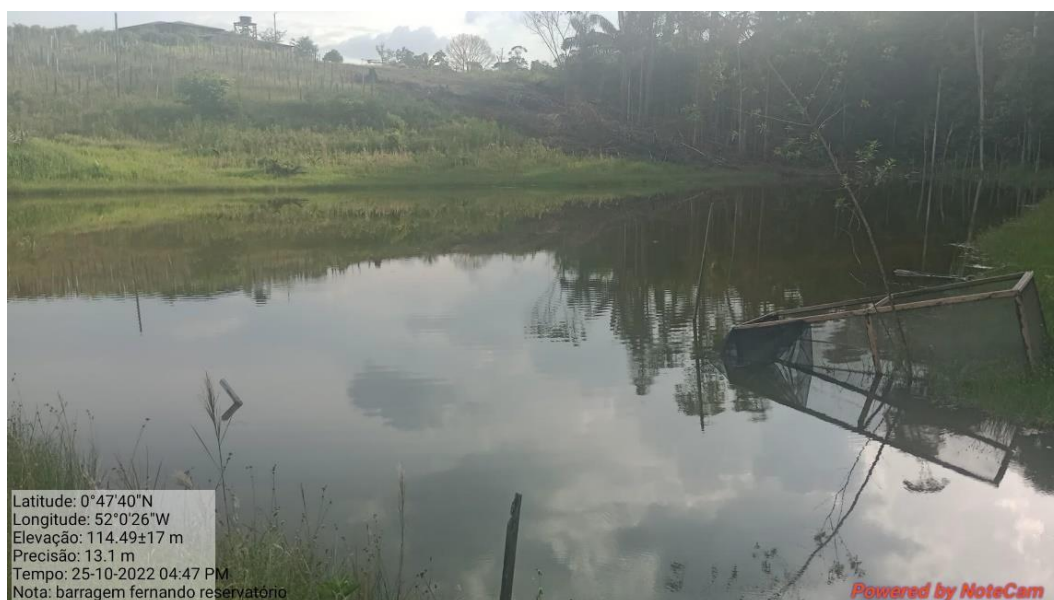
Fotografia 47: Reservatório da barragem Desconhecida 3- Fernando Duarte.

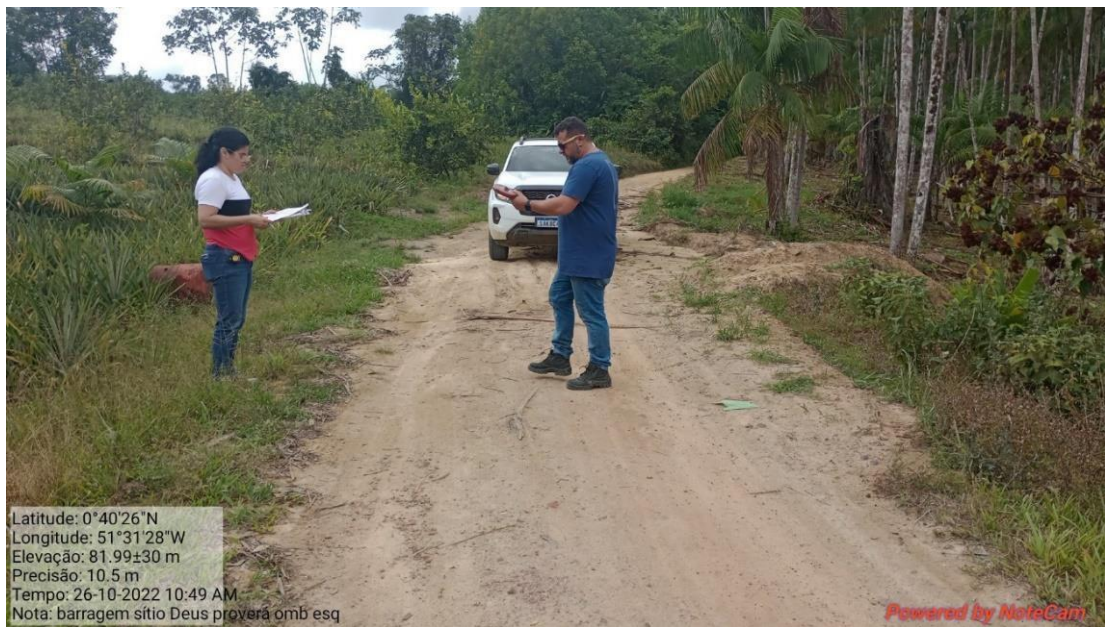
A crista não apresenta sinais de má conservação, apenas as canaletas encontram-se em estado deficiente (Fotografia 51). Revestimento em terra. Ombreiras direita e esquerda em estado normal (Fotografia 52).

Fotografia 52: Ombreira esquerda da barragem Deus Proverá.

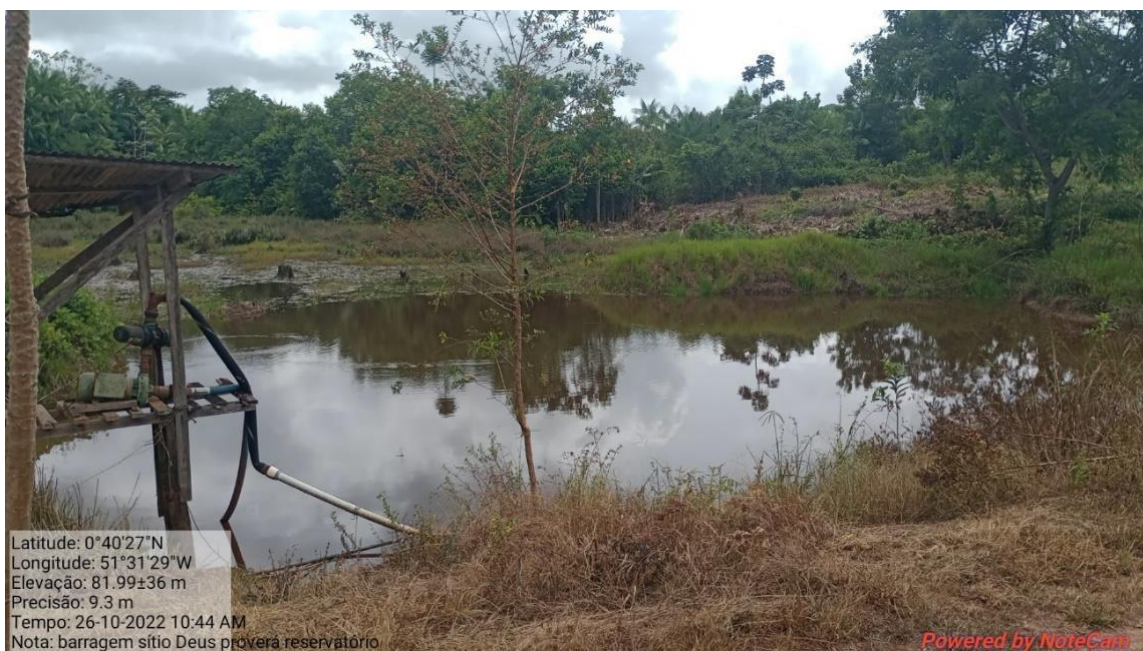
Fotografia 53: Região a jusante do reservatório da barragem Deus Proverá.

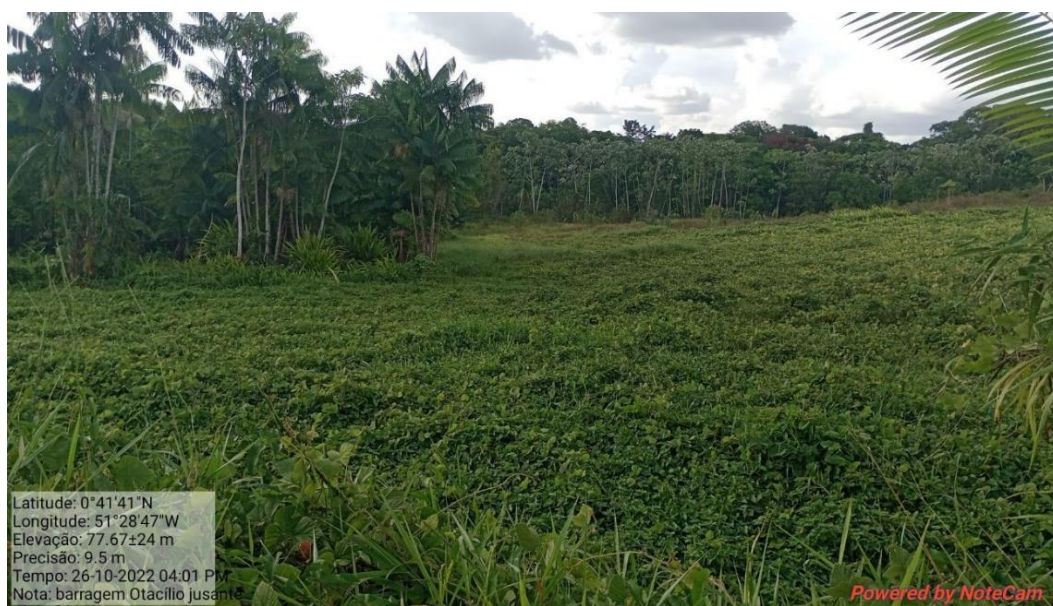
Não foi possível inspecionar os taludes de montante e jusante devido à presença de vegetação, incluindo árvores (Fotografia 54 e 55). A crista (Fotografia 56) apresenta formigueiros próximo a ombreira direita, possui drenos/canaletas em estado deficiente (Fotografia 57). Não possui revestimento e as ombreiras encontram-se em estado normal.

Fotografia 55: Região a jusante da barragem Nova Esperança com presença de vegetação.

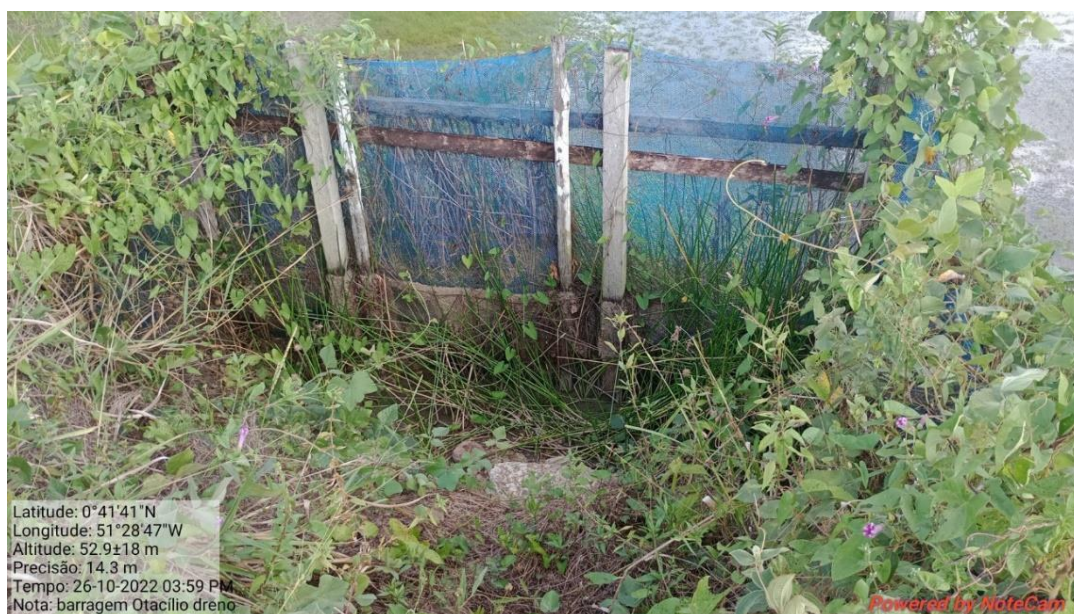
Fotografia 57: Dreno da barragem Nova Esperança.

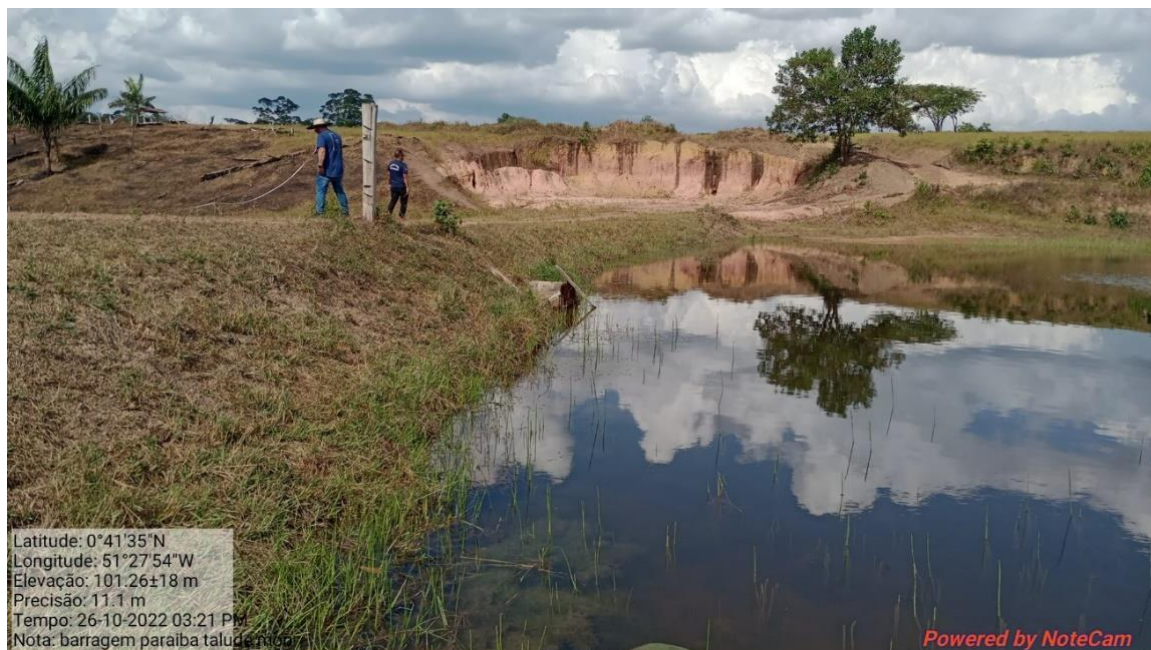
Fotografia 58: Talude de montante da barragem Paraíba.
