# RELATÓRIO SOBRE FISCALIZAÇÃO EM SEGURANÇA DE BARRAGENS NO AMAPÁ ANO BASE 2022

# **RELATÓRIO SOBRE FISCALIZAÇÃO EM SEGURANÇA DE BARRAGENS 2022**

Secretaria de Estado do Meio Ambiente do Amapá

Coordenadoria de Gestão de Recursos Hídricos

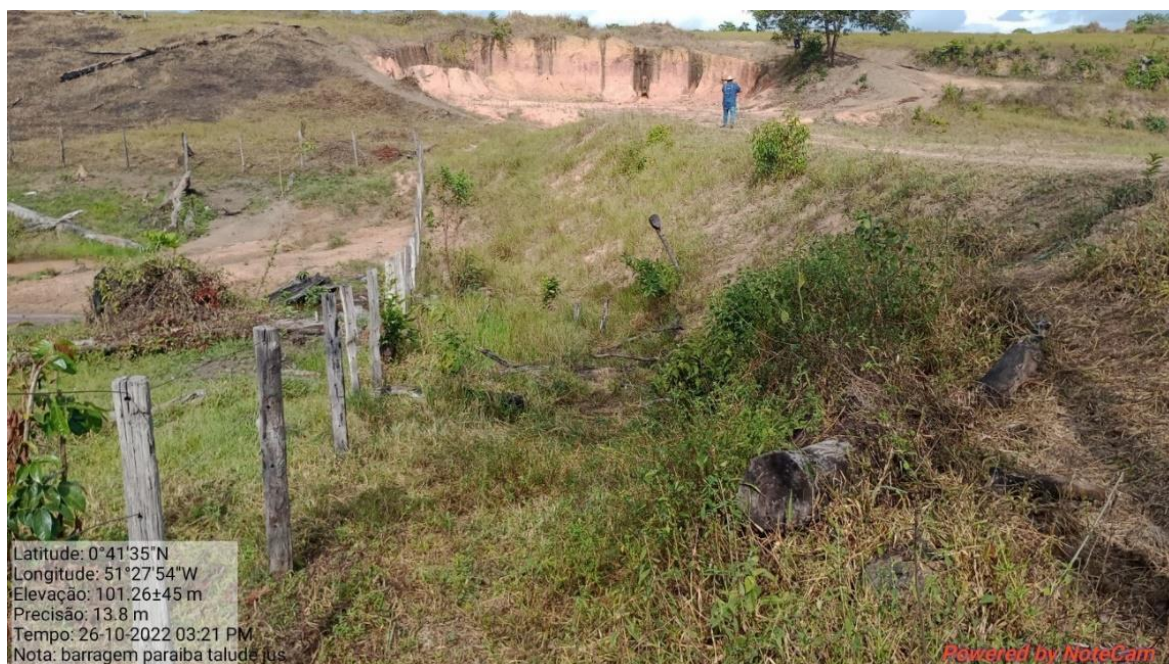
Fotografia 59: Talude de jusante da barragem Paraíba.

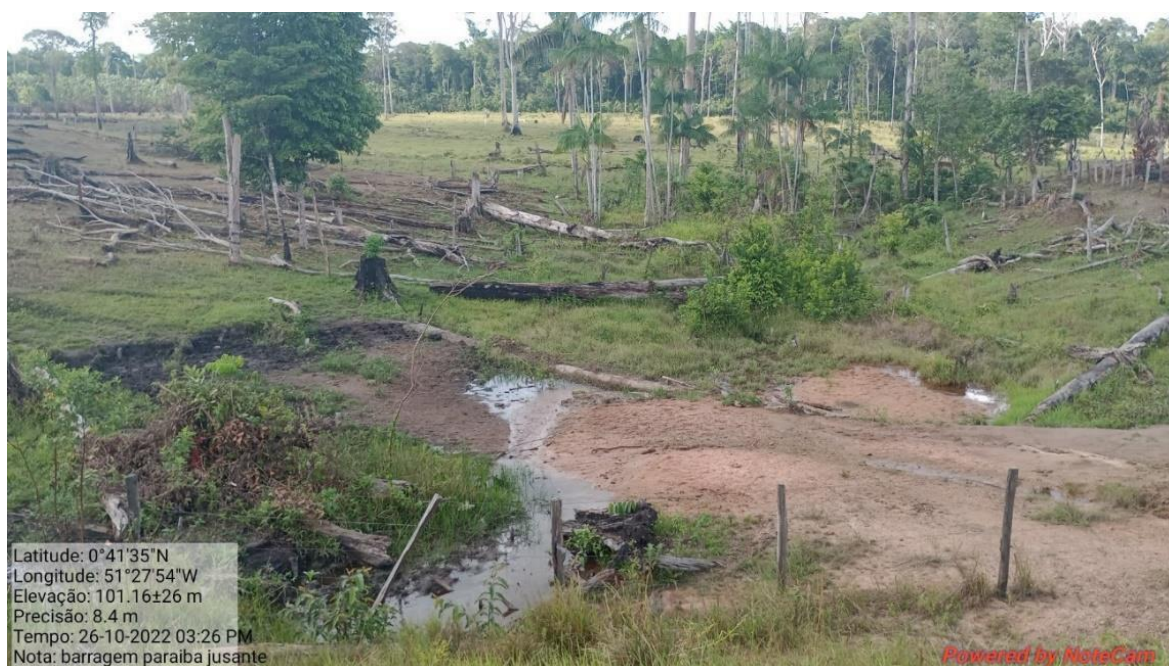
Fotografia 60: Região a jusante da barragem Paraíba.

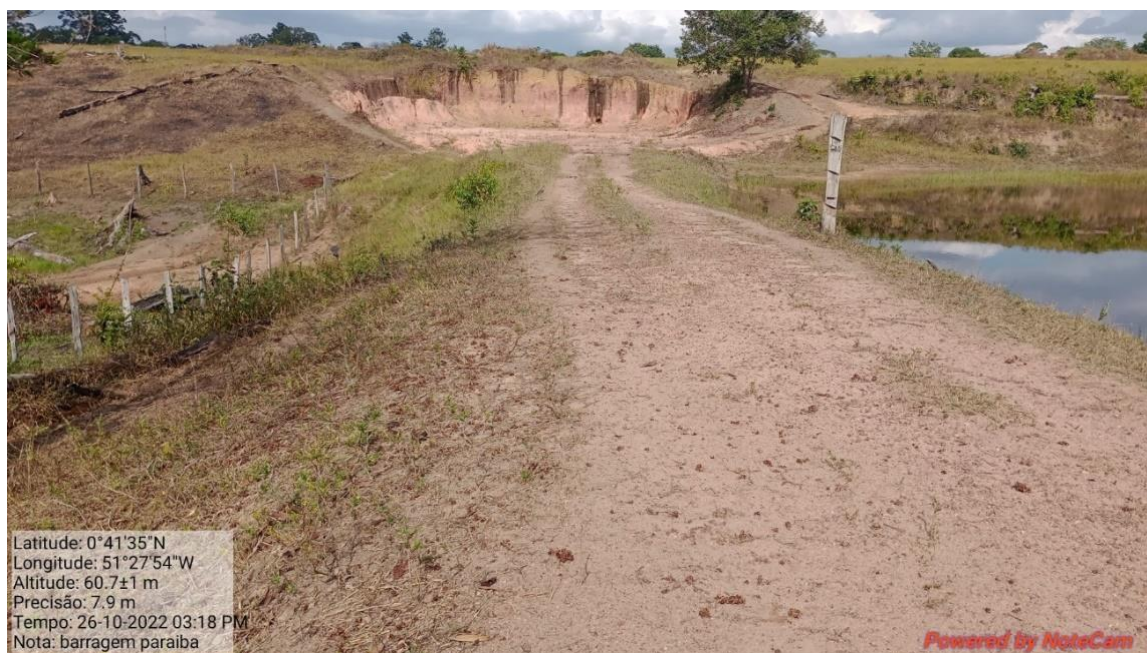
A crista não apresenta sinais de má conservação, apenas as canaletas encontram-se em estado deficiente (Fotografia 62). Revestimento em cascalho. Ombreiras direita e esquerda em estado normal (Fotografia 63).

Fotografia 63: Crista da barragem Paraíba.

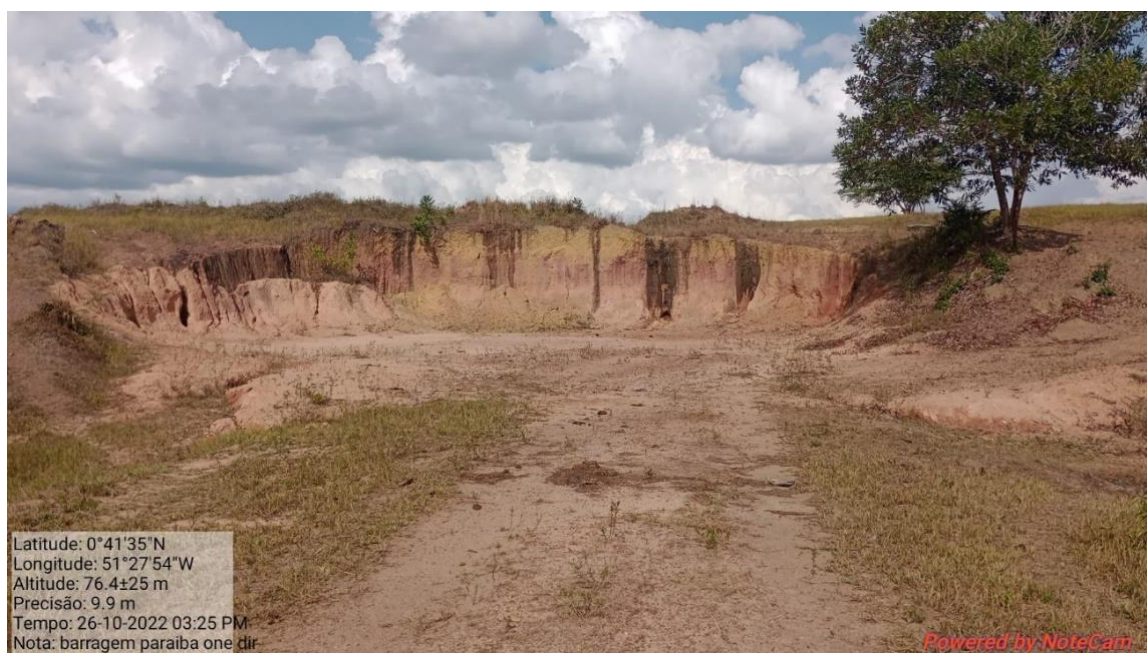
A região a jusante da barragem apresenta um pouco de vegetação generalizada a 10 metros. A barragem não possui instrumentação nem estrutura extravasora, apenas um dreno (tubulação) ligando o reservatório a lado jusante. O reservatório apresenta vegetação aquática excessiva e marcas de passagem de animais (Fotografia 64).

Fotografia 64: Ombreira direita da barragem Paraíba.

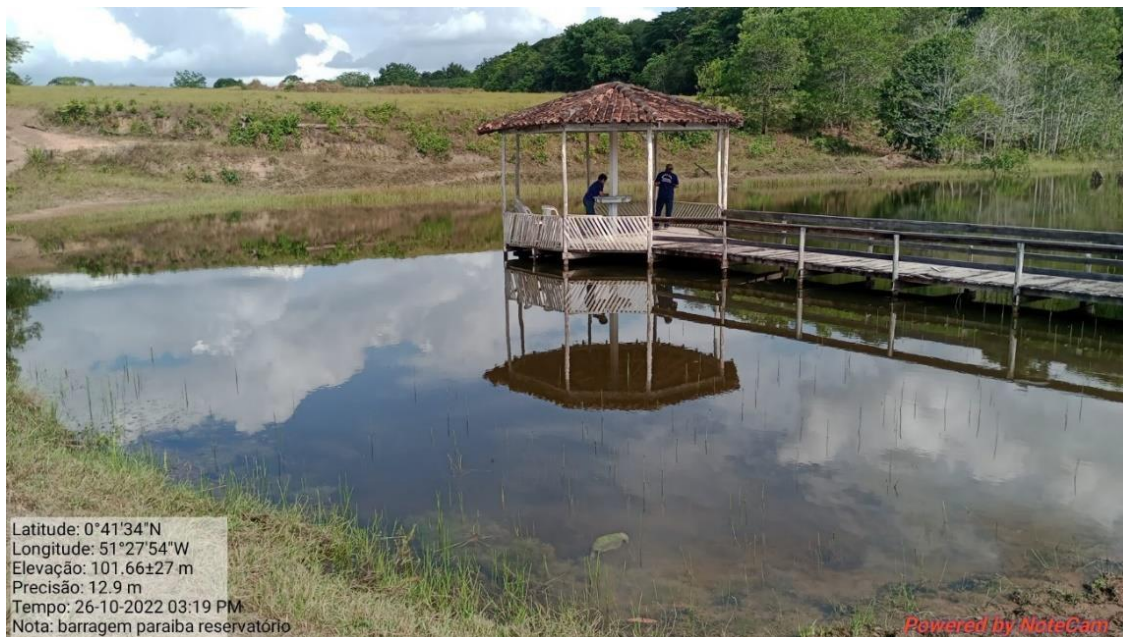
Fotografia 65: Reservatório da barragem Paraíba.

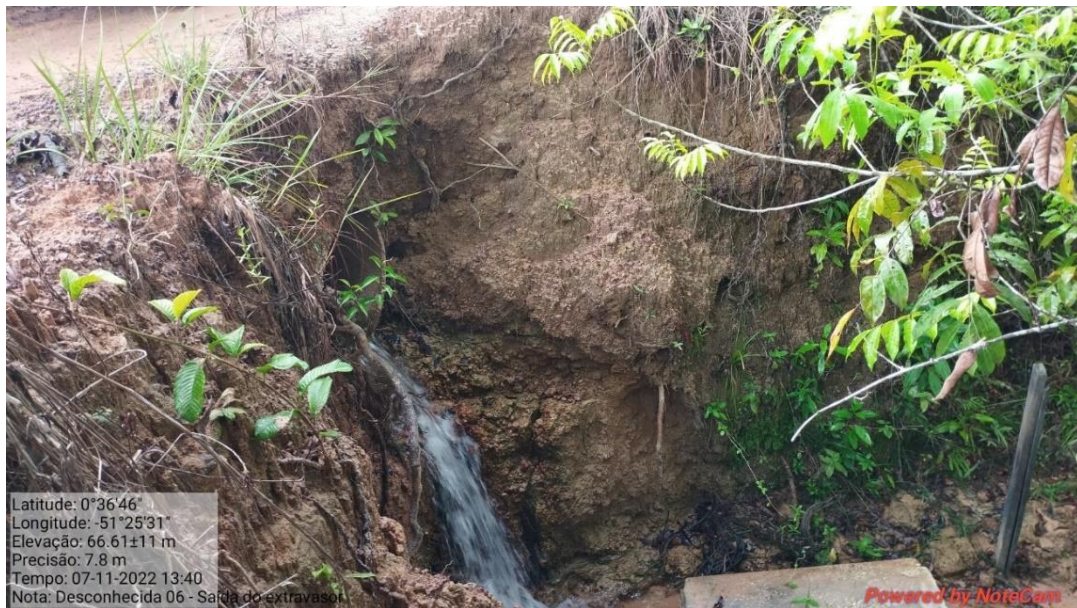
O extravasor em tubo de concreto apresenta anomalias como erosões. (Fotografia 76).

Fotografia 76: Extravasar em tubo de concreto apresenta erosões

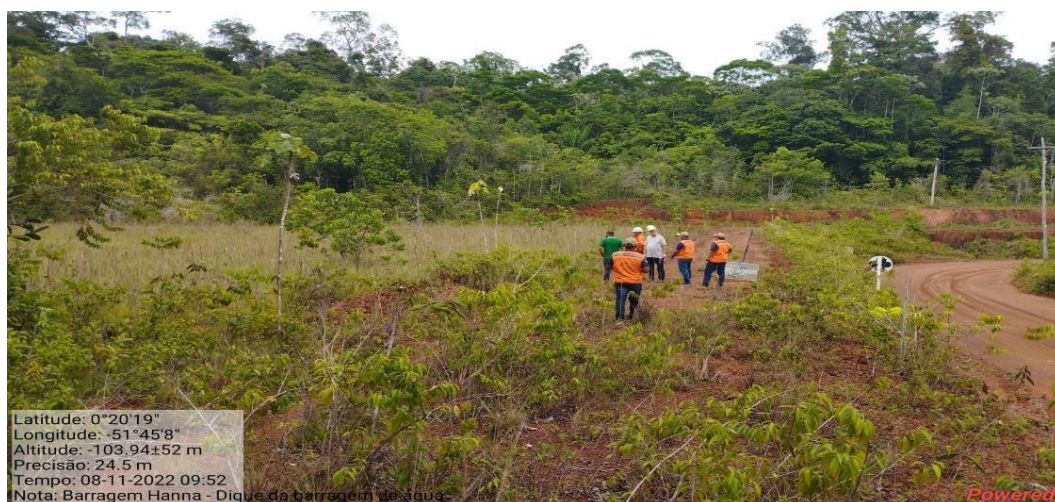
Durante a inspeção visual nesta barragem, foram observadas seguintes anomalias no talude montante e na crista presença de vegetação (Fotografia 77). O reservatório está coberto por vegetação (Fotografia 78).

Fotografia 77: Talude jusante e crista com vegetação.

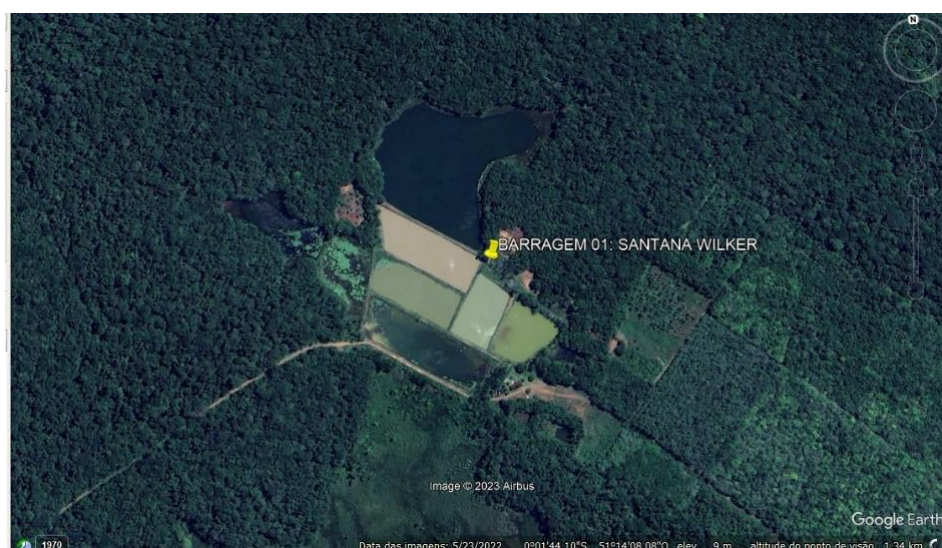
Esta barragem está localizada no município de Santana, em forma de cascata, onde o represamento do corpo hídrico, gera uma série de barramentos controlados por entrvadores, conforme se observa na Figura 01.

Figura 01: Barragens em cascata.

De acordo com a vistoria técnica as paredes dos taludes se encontram com deformidades, apresentam ravinas e alguns pontos movimentação de terra por lixiviação, os extravasores não comportam a vazão do acúmulo de água. A vegetação aparente,

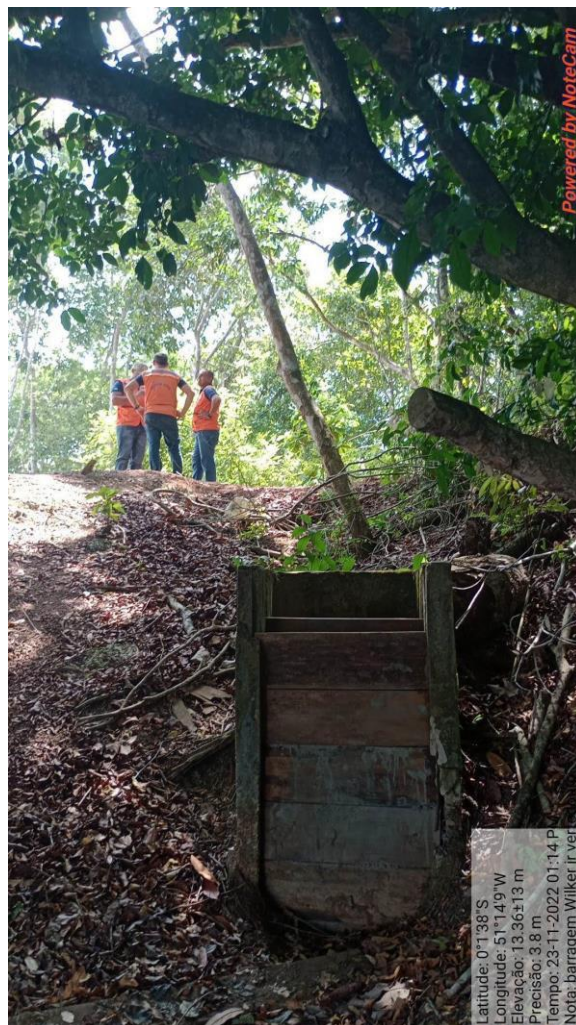
Fotografia 84: Extravasor de uma possível paragem abandonada. Onde liga a topografia do terreno com os tanques de barramento atual.

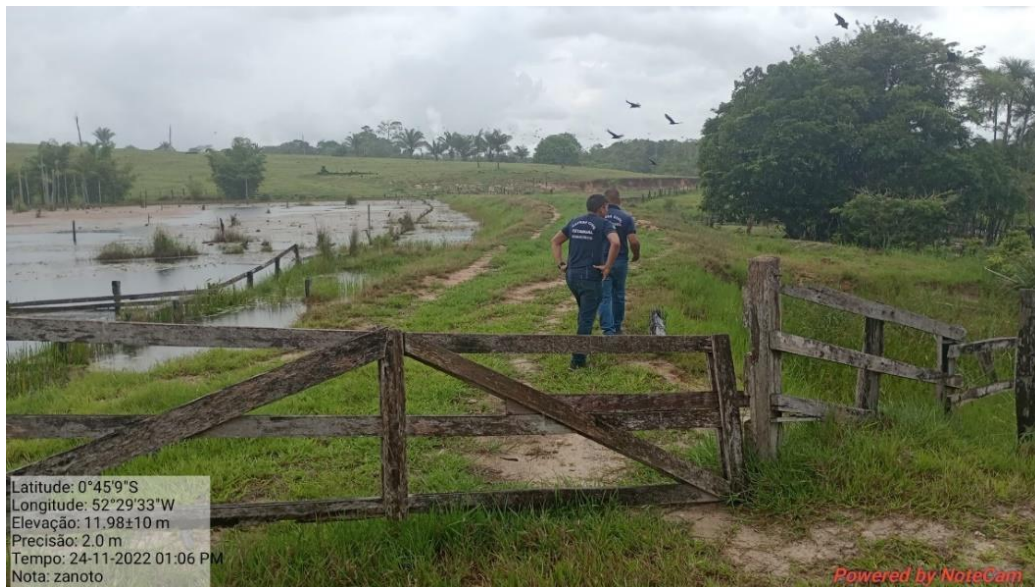
Na vistoria técnica foi possível observar que a barragem apresenta vegetação aparentes na crista dos taludes, com ombreiras menores que a crista dos taludes e com buracos com características que foram feitos por animais. Também foi observado que há passagem de animais de grande porte.

A barragem ainda possui deformidades nos taludes a jusante a montante, com ravinas e movimentação de terra, e canos de PVC realizando o papel de vertedouro (Fotografias 87, 88 e 89).

Fotografia 87: Crista com vegetação.

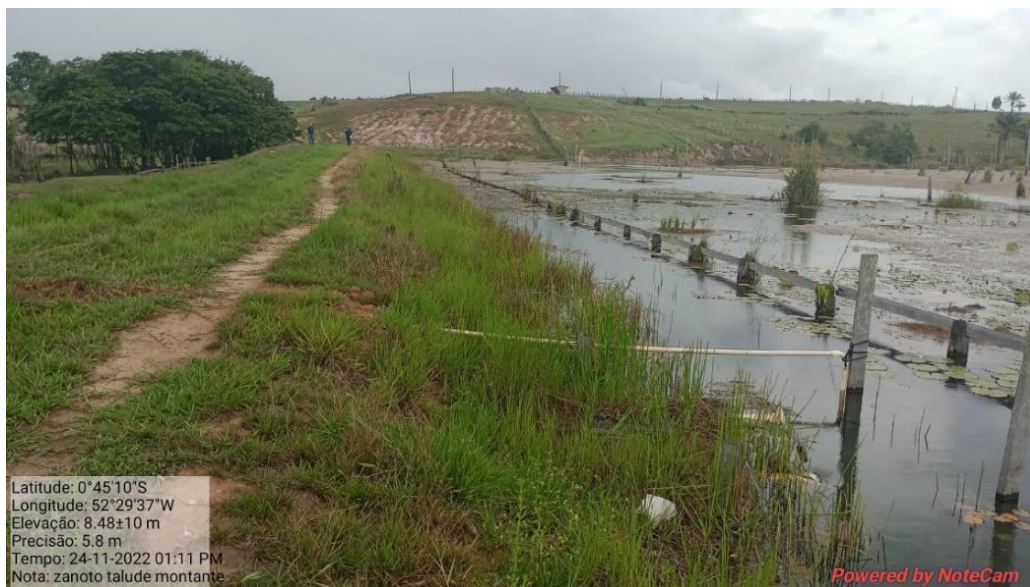
Fotografia 88: Crista ombreira esquerda.

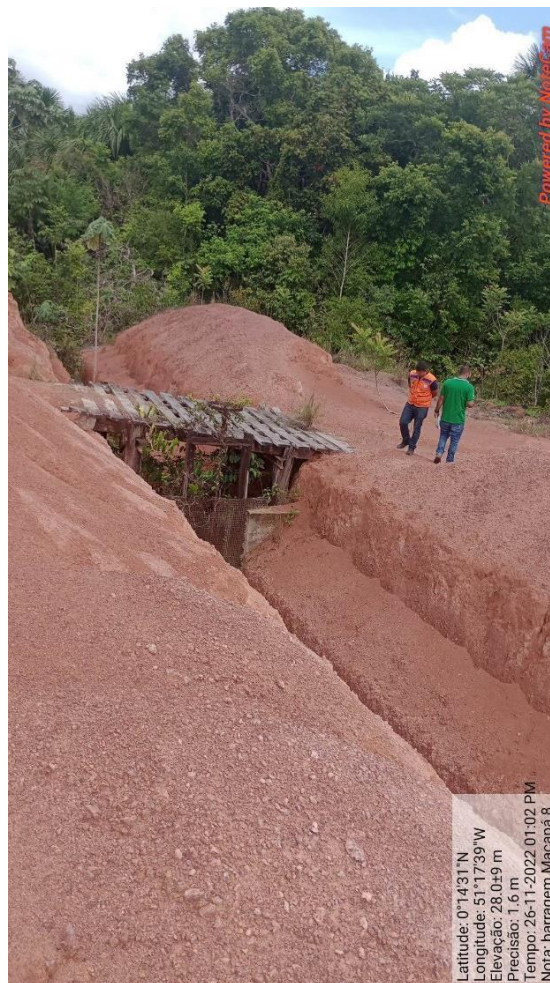
Fotografia 92: Vertedouro, sem proteção, ausência de sinalização.
